9.9. Barjeras (margas)

9.9.1. Betona barjeras

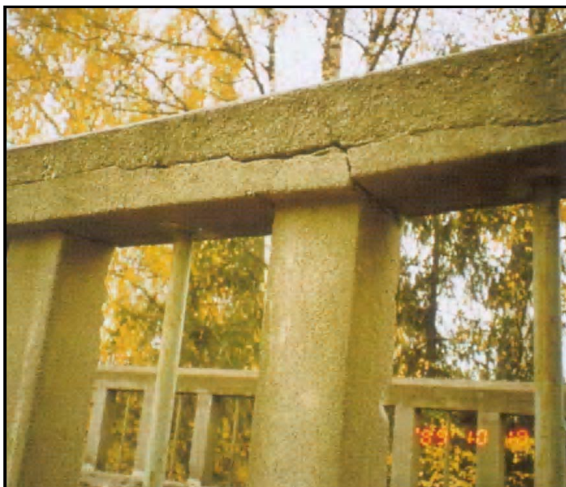
9.9.-1. piemērs

Garenvirziena plaisas betona barjerā izraisījis korodējais stiegrojums.

Bojājuma tips:	204 Plaisas betona elementā. 214 Stiegrojuma korozija.
Bojājuma pakāpe/sekas:	2T
Bojājuma cēlonis:	53 Karbonizācijas iedarbe. 82 Sekas/sekundārais bojājums.

Rīcība: Veikt mehānisko remontu. Izpildāms 5 gadu laikā.

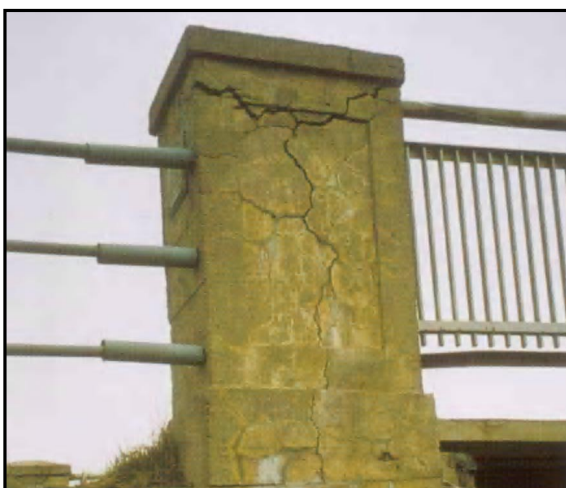
9.9.-2. piemērs

Daudz plaisu barjeras mūrī.

Bojājuma tips:	204 Plaisas betona elementā.
Bojājuma pakāpe/sekas:	2T, 3E
Bojājuma cēlonis:	25 Alkali-reaktīvs aizpildītājs.

Rīcība: Nomainīt mūri. Izpildāms 3 gadu laikā.

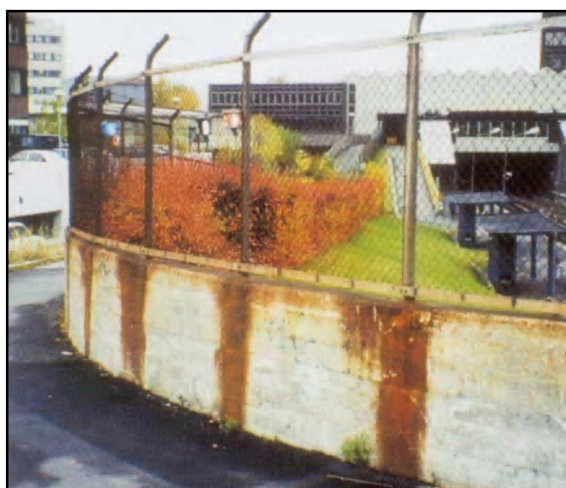
9.9.-3. piemērs

Betona barjera ievērojami mainījusi krāsu tērauda rāmja korozijas ietekmē. Intensīva gājēju kustība. Atsaucē 9.9.2. nodaļā par tērauda barjeru koroziju.

Bojājuma tips:	208 Betona elementa noplūkšana.
Bojājuma pakāpe/sekas:	3E
Bojājuma cēlonis:	82 Sekas/sekundārais bojājums.

Rīcība: Tīrīt. Izpildāms 1 gada laikā.

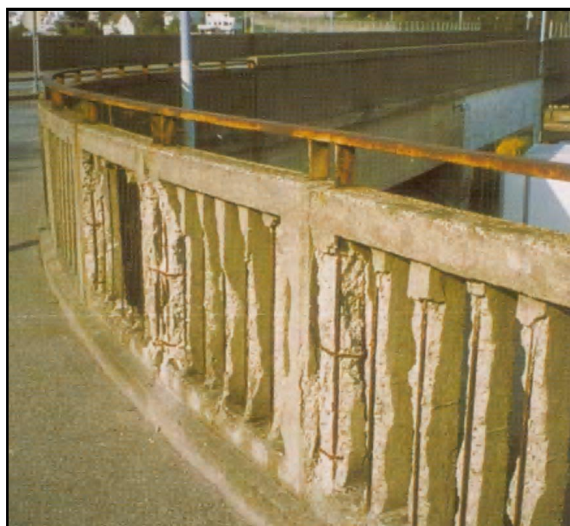
9.9.-4. piemērs

Stipra sadrupšana un stiegrojuma korozija ietekmē satiksmes drošību un vidi.

Bojājuma tips: 209 Neatbilstoša/bojāta betona aizsargkārtā.
213 Betona elementa atslāņošanās.

Bojājuma pakāpe/sekas: **3E, 3T**

Bojājuma cēlonis: 32 Nepareizi izvietots stiegrojums.
53 Karbonizācijas iedarbe.

Rīcība: Remontēt vai nomainīt. Izpildāms 1 gada laikā.

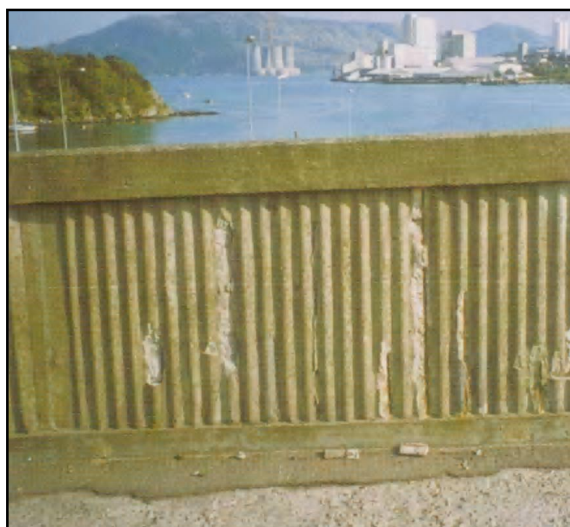
9.9.-5. piemērs

Sadrupšana un stiegrojuma korozija ietekmē satiksmes drošību un vidi.

Bojājuma tips: 209 Neatbilstoša/bojāta betona aizsargkārtā.
213 Betona elementa atslāņošanās.

Bojājuma pakāpe/sekas: **3E, 3T**

Bojājuma cēlonis: 32 Nepareizi izvietots stiegrojums.
53 Karbonizācijas iedarbe .

Rīcība: Veikt mehānisko remontu. Izpildāms 5 gadu laikā..

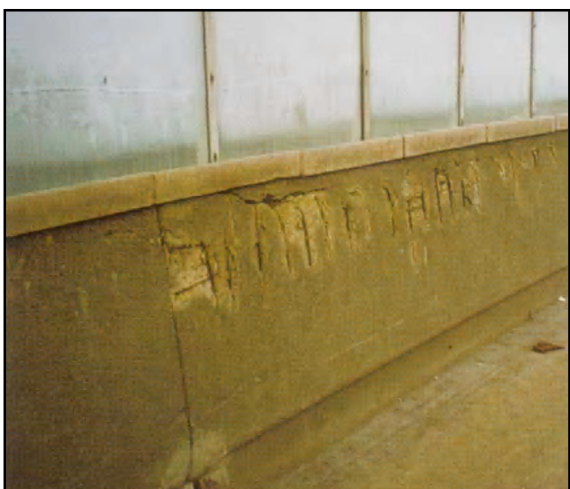
9.9.-6. piemērs

Stipra sadrupšana un stiegrojuma korozija ietekmē satiksmes drošību un vidi.

Bojājuma tips: 209 Neatbilstoša/bojāta betona aizsargkārtā.
213 Betona elementa atslāņošanās.

Bojājuma pakāpe/sekas: **2E, 2T**

Bojājuma cēlonis: 32 Nepareizi izvietots stiegrojums.
53 Karbonizācijas iedarbe.

Rīcība: Veikt mehānisko remontu. Izpildāms 3 gadu laikā.

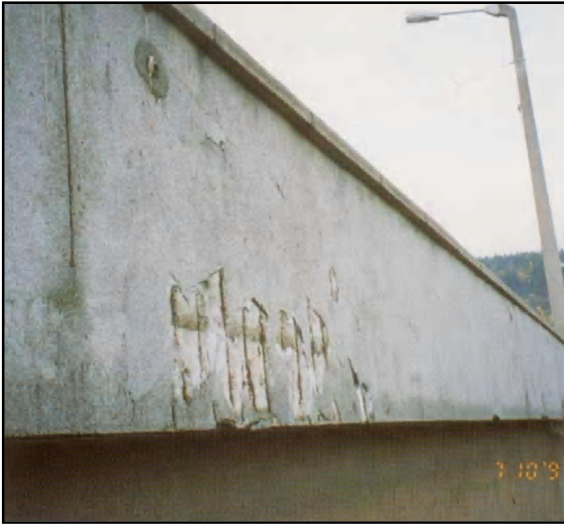
9.9.-7. piemērs

Sadrupšana un stiegrojuma korozija ietekmē satiksmes drošību un vidi.

Bojājuma tips: 209 Neatbilstoša/bojāta betona aizsargkārtā.

213 Betona elementa atslāņošanās.

Bojājuma pakāpe/sekas: **3E, 3T**

Bojājuma cēlonis: 32 Nepareizi izvietots stiegrojums.

53 Karbonizācijas iedarbe.

Rīcība: Veikt mehānisko remontu. Izpildāms 2 gadu laikā.

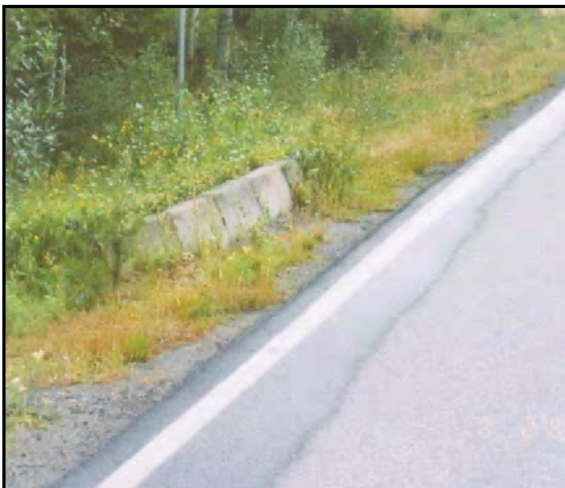
9.9.-8. piemērs

Tilta barjeru veido betona apmaļu bloku rinda. Tas ir neatbilstošs satiksmes drošības prasībām.

Bojājuma tips: 209 Neatbilstoša/bojāta betona aizsargkārtā.

Bojājuma pakāpe/sekas: **3T**

Bojājuma cēlonis: 38 Būvniecības kļūda.

Rīcība: Uzbūvēt parapetu. Izpildāms 1 gada laikā.

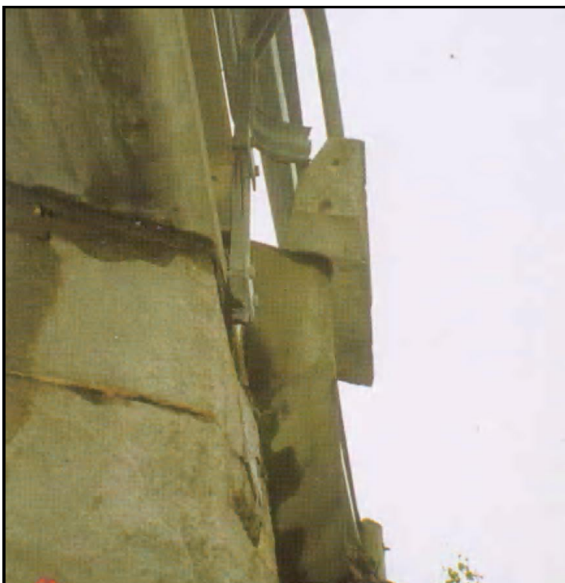
9.9.-9. piemērs

Betona apmales akmens nobīdīts uz tilta malu pēc negadījuma.

Bojājuma tips: 209 Neatbilstoša/bojāta betona aizsargkārtā.

Bojājuma pakāpe/sekas: **4T**

Bojājuma cēlonis: 71 Satiksmes iedarbe.

Rīcība: Nekavējoties nostiprināt betona apmali.

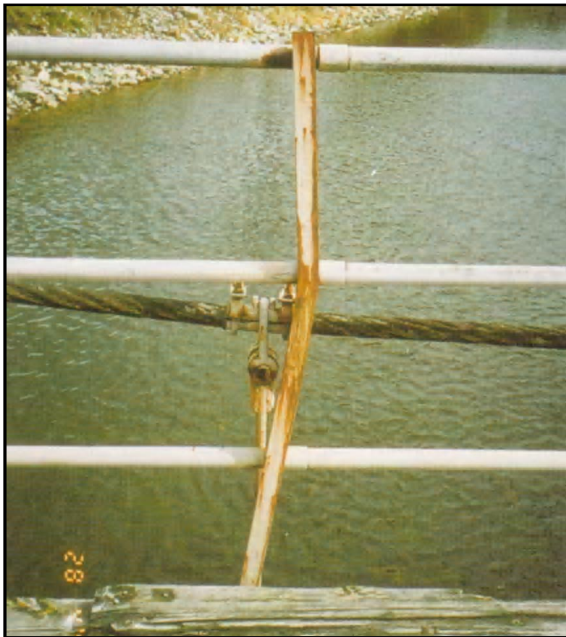
9.9.-10. piemērs

Saliekts barjeru stabiņš pēc satiksmes negadījuma.

Bojājuma tips: 303 Tērauda elementa deformācija.

Bojājuma pakāpe/sekas: **2T**

Bojājuma cēlonis: 71 Satiksmes iedarbe.

Rīcība: Remontēt vai nomainīt. Izpildāms 2 gadu laikā.

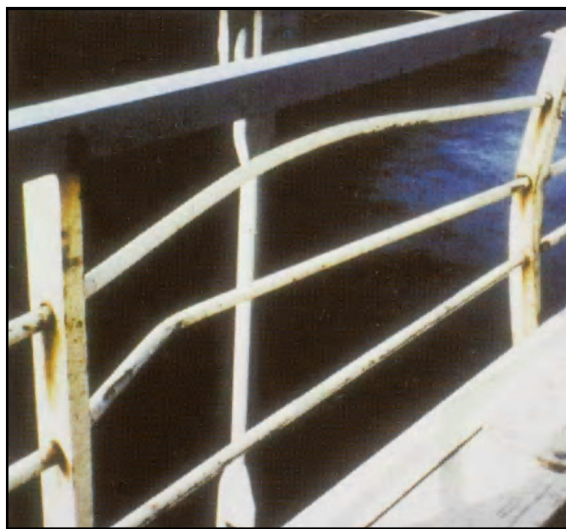
9.9.-11. piemērs

Samērā neliels ieliekums barjerā pēc satiksmes negadījuma.

Bojājuma tips: 303 Tērauda elementa deformācija.

Bojājuma pakāpe/sekas: **2T**

Bojājuma cēlonis: 71 Satiksmes iedarbe.

Rīcība: Remontēt vai nomainīt. Izpildāms 5 gadu laikā.

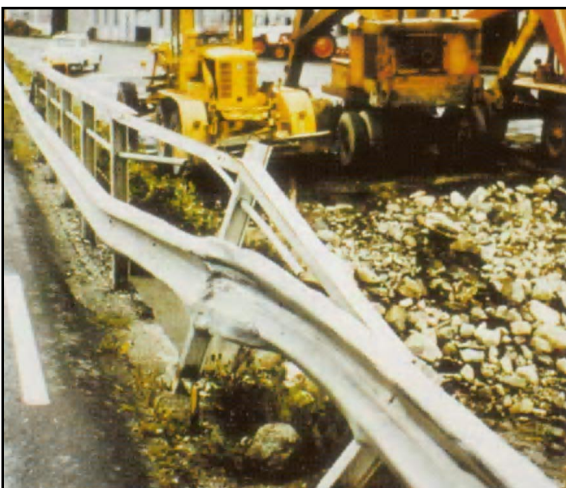
9.9.-12. piemērs

Liels ieliekums barjerā pēc satiksmes negadījuma.

Bojājuma tips: 303 Tērauda elementa deformācija.

Bojājuma pakāpe/sekas: **4T**

Bojājuma cēlonis: 71 Satiksmes iedarbe.

Rīcība: Remontēt nekavējoties.

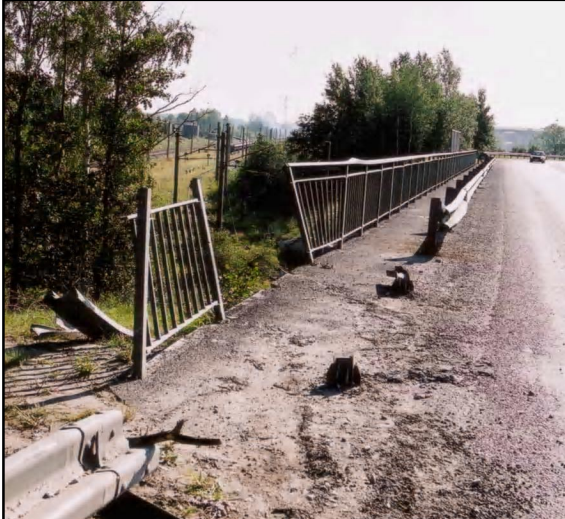
9.9.-13. piemērs

Barjeru daļa pilnīgi sagrauta pēc satiksmes negadījuma.

Bojājuma tips: 303 Tērauda elementa deformācija.
305 Tērauda elementa sabrukšana.

Bojājuma pakāpe/sekas: **4T**

Bojājuma cēlonis: 71 Satiksmes iedarbe.

Rīcība: Zonu norobežot pirms barjeru (margu) posma nomaiņas.

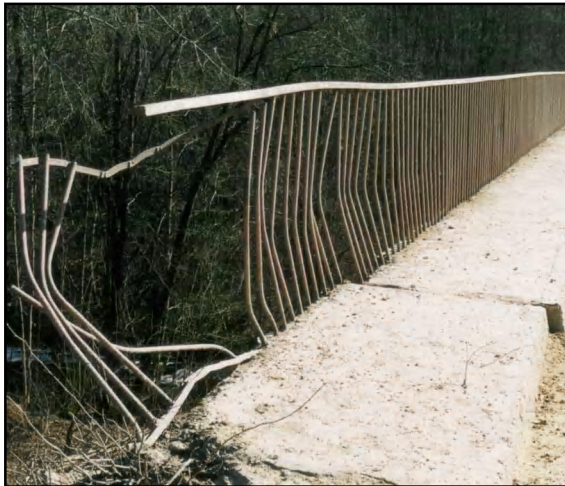
9.9.-14. piemērs

Ļoti dziļš ieliekums barjerā (margās) pēc satiksmes negadījuma.

Bojājuma tips: 303 Tērauda elementa deformācija.
305 Tērauda elementa sabrukšana.

Bojājuma pakāpe/sekas: **4T**

Bojājuma cēlonis: 71 Satiksmes iedarbe.

Rīcība: Zonu norobežot pirms margu posma nomaiņas.

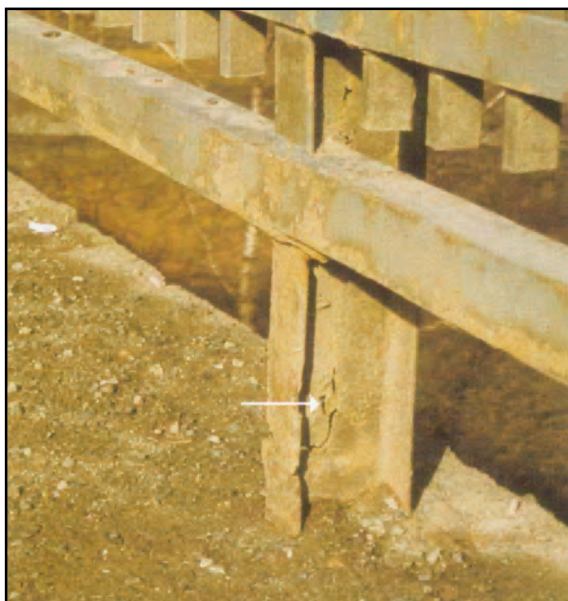
9.9.-15. piemērs

Plaisa barjeru stabiņā pēc satiksmes negadījuma. Stabiņa daļa ir apmierinošā stāvoklī.

Bojājuma tips: 304 Plaisas tērauda elementā.

Bojājuma pakāpe/sekas: **3T**

Bojājuma cēlonis: 71 Satiksmes iedarbe.

Rīcība: Pastiprināt vai nomainīt. Izpildāms 1 gada laikā.

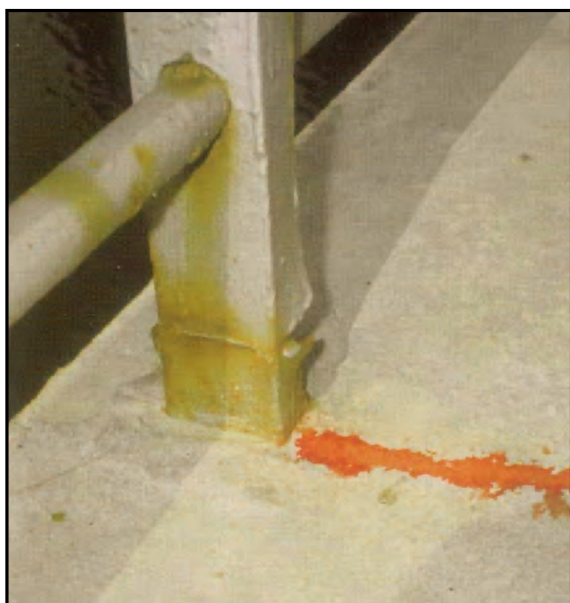
9.9.-16. piemērs

Stipri saplaisājusi metinātā barjeru stabiņa daļa. Vairākiem stabiņiem konstatēts šis bojājuma tips.

Bojājuma tips: 304 Plaisas tērauda elementā.

Bojājuma pakāpe/sekas: **4T**

Bojājuma cēlonis: 37 Montāžas kļūda.

Rīcība: Pastiprināt vai nomainīt nekavējoties.

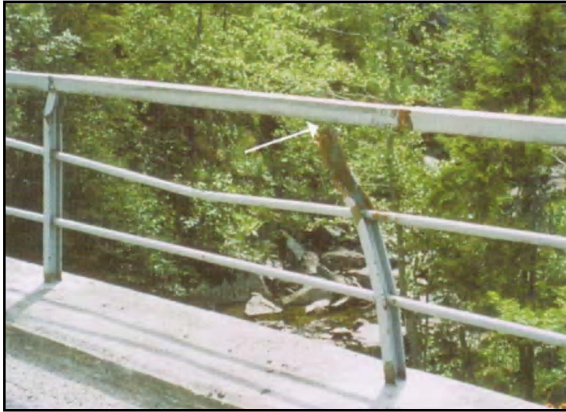
9.9.-17. piemērs

Nolauzts barjeru (margu) stabiņš pēc satiksmes negadījuma.

Bojājuma tips: 305 Tērauda elementa sabrukšana.

Bojājuma pakāpe/sekas: **4T**

Bojājuma cēlonis: 71 Satiksmes iedarbe.

Rīcība: Remontēt nekavējoties.

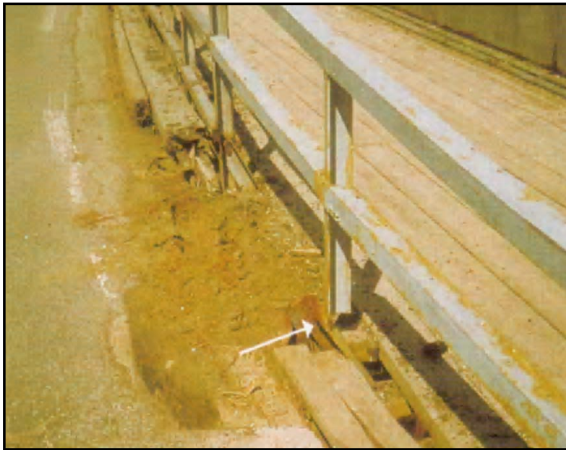
9.9.-18. piemērs

Nolauzts barjeru stabiņš pēc satiksmes negadījuma.

Bojājuma tips: 305 Tērauda elementa sabrukšana.

Bojājuma pakāpe/sekas: **4T**

Bojājuma cēlonis: 71 Satiksmes iedarbe.

Rīcība: Remontēt nekavējoties.

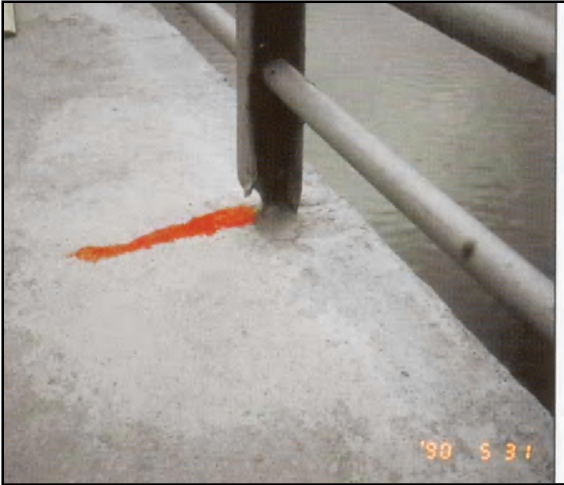
9.9.-19. piemērs

Bojāts virsmas pārklājums un parapeta korozija. Maza gājēju intensitāte.

Bojājuma tips: 306 Tērauda elementa virsmas pārklājuma bojājums.
310 Tērauda elementa korozija.

Bojājuma pakāpe/sekas: **2T, 2M**

Bojājuma cēlonis: 44 Neatbilstoša uzturēšana.

Rīcība: Posmu nomainīt. Izpildāms 5 gadu laikā..

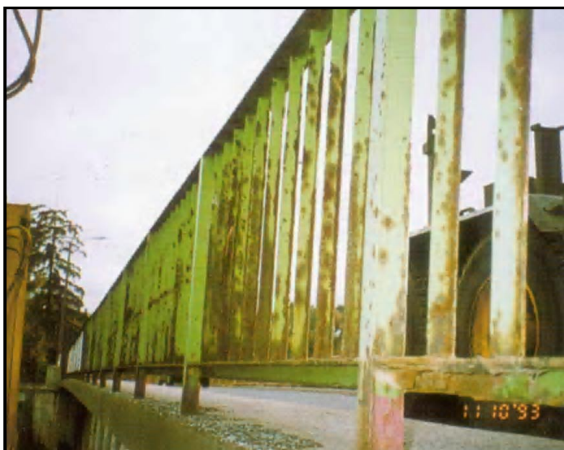
9.9.-20. piemērs

Nolietojies, korodējis krāsojums tiltam apdzīvotā vietā ar lielu satiksmes intensitāti. Bojājums ar lielu ietekmi uz vidi.

Bojājuma tips: 306 Tērauda elementa virsmas pārklājuma bojājums.
310 Tērauda elementa korozija.

Bojājuma pakāpe/sekas: **2T, 3E**

Bojājuma cēlonis: 44 Neatbilstoša uzturēšana.

Rīcība: Atjaunot krāsojumu 3 gada laikā.

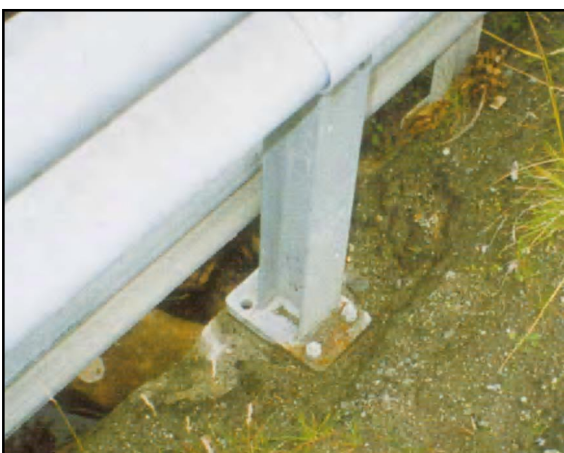
9.9.-21. piemērs

Šis parapeta stabiņš piestiprināts tikai ar divām bultām, lai gan paredzētas ir četras.

Bojājuma tips: 314 Tērauda elementa daļas trūkums.
310 Tērauda elementa korozija.

Bojājuma pakāpe/sekas: **3T**

Bojājuma cēlonis: 37 Montāžas kļūda.

Rīcība: Ierīkot bultas. Izpildāms 1 gada laikā.

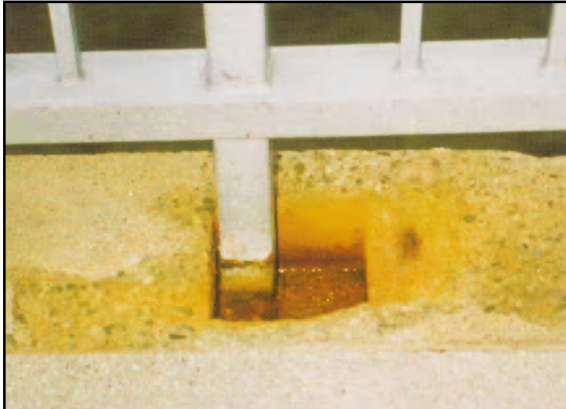
9.9.-22. piemērs

Trūkst ap barjeru stabiņu apbetonējums.

Bojājuma tips: 390 Citi tērauda elementa bojājumi.

Bojājuma pakāpe/sekas: **3T, 2M**

Bojājuma cēlonis: 38 Būvniecības kļūda.

Rīcība: Iebetonēt. Izpildāms 1 gada laikā.

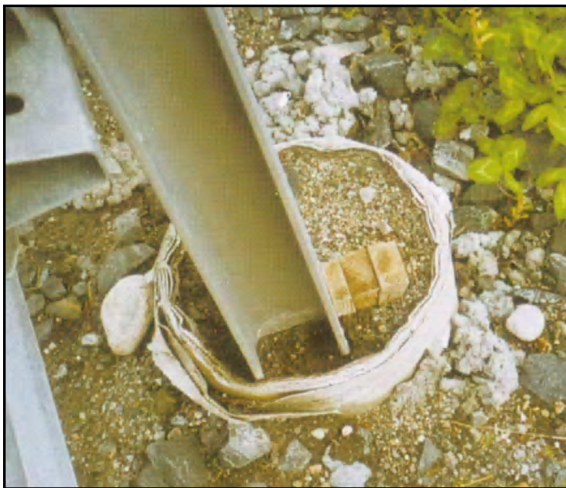
9.9.-23. piemērs

Daži koka klucīši un papīra veidņi nav aizvākti pēc betonēšanas. Veidņi piesaistījuši smiltis un ūdeni, kamēr koka klucīši var radīt plaisas betonā.

Bojājuma tips: 390 Citi tērauda elementa bojājumi.

Bojājuma pakāpe/sekas: **2M**

Bojājuma cēlonis: 37 Montāžas kļūda.

Rīcība: Remontēt. Izpildāms 5 gadu laikā.

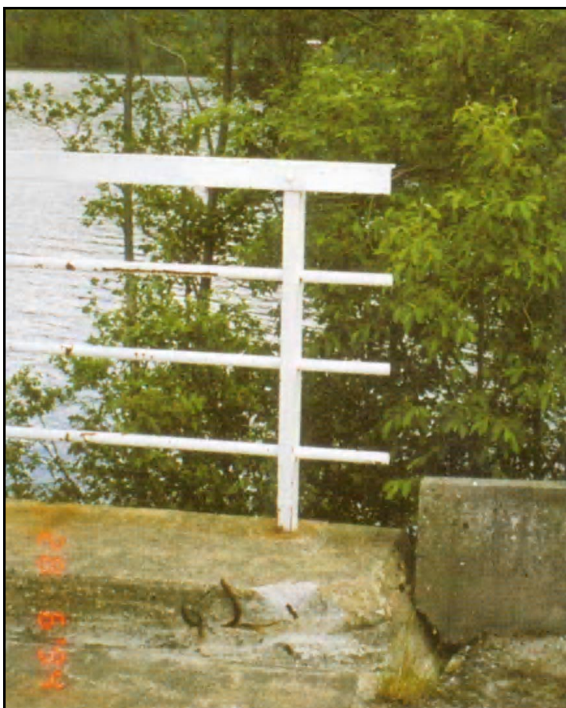
9.9.-24. piemērs

Izvirzīti barjeru (margu) konstrukcijas gali.

Bojājuma tips: 390 Citi tērauda elementa bojājumi.

Bojājuma pakāpe/sekas: **4T**

Bojājuma cēlonis: 15 Neatbilstoši noteikumi.

Rīcība: Pārveidot barjeru gala elementus atbilstoši satiksmes drošības prasībām.

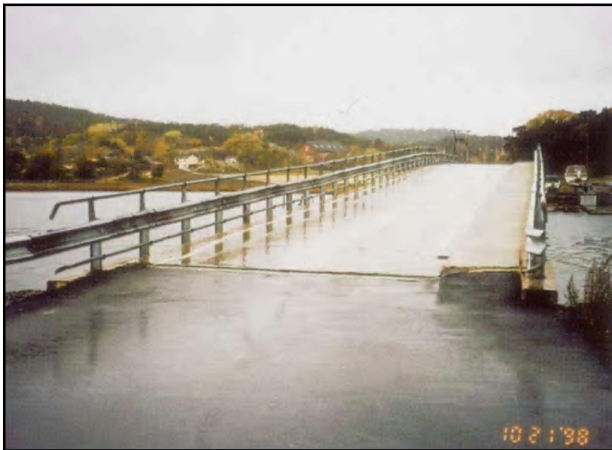
9.9.-25. piemērs

Barjeru gala sekcijas nav noliektas uz leju kā prasīts noteikumos.

Bojājuma tips: 390 Citi tērauda elementa bojājumi.

Bojājuma pakāpe/sekas: 4T

Bojājuma cēlonis: 38 Būvniecības kļūda.

Rīcība: Ierīkot trūkstošās daļas, cik ātri vien iespējams, bet ne vēlāk kā 6 mēnešu laikā.

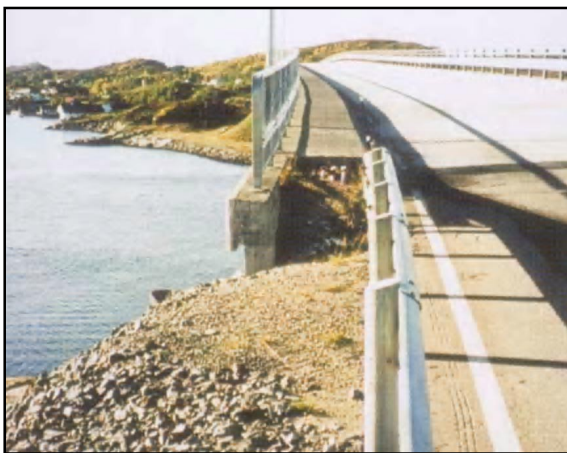
9.9.-26. piemērs

Tilta un ceļa barjeras nav savstarpēji izlīdzinātas.

Bojājuma tips: 390 Citi tērauda elementa bojājumi.

Bojājuma pakāpe/sekas: 4T

Bojājuma cēlonis: 38 Būvniecības kļūda.

Rīcība: Noregulēt barjeras, cik ātri vien iespējams, bet ne vēlāk kā 6 mēnešu laikā.

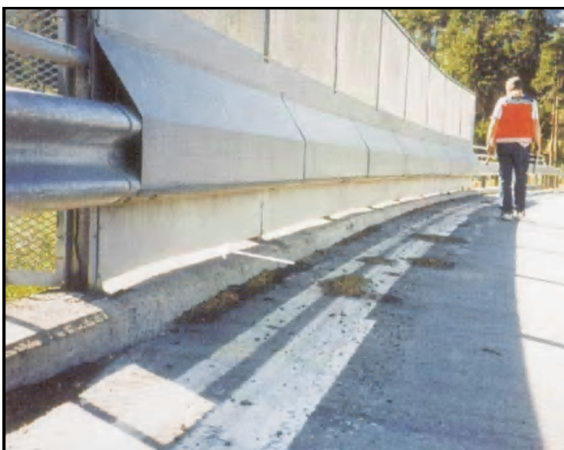
9.9.-27. piemērs

Sprauga starp zemāko barjeru tērauda profilu un apmales akmeni tiltam virs elektrificētas dzelzceļa līnijas.

Bojājuma tips: 390 Citi tērauda elementa bojājumi.

Bojājuma pakāpe/sekas: 4T

Bojājuma cēlonis: 38 Būvniecības kļūda.

Rīcība: Aizpildīt spraugu, cik ātri vien iespējams, bet ne vēlāk kā 6 mēnešu laikā.

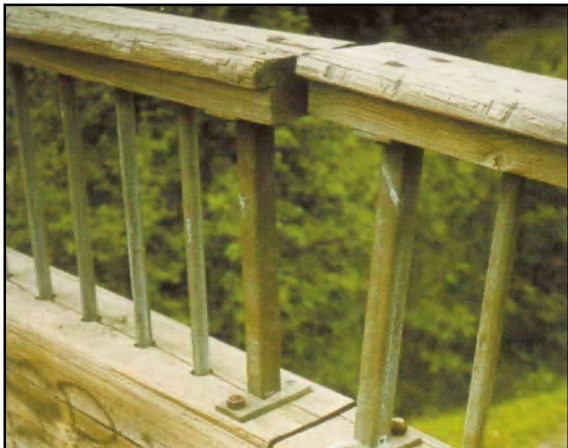
9.9.-28. piemērs

Koka loka konstrukcijas pagriešanas dēļ barjeru rokturis ir nobīdījies.

Bojājuma tips: 503 Koka elementa deformācija

Bojājuma pakāpe/sekas: **2T**

Bojājuma cēlonis: 37 Montāžas kļūda.

Rīcība: Noregulēt parapetu. Izpildāms 5 gadu laikā.

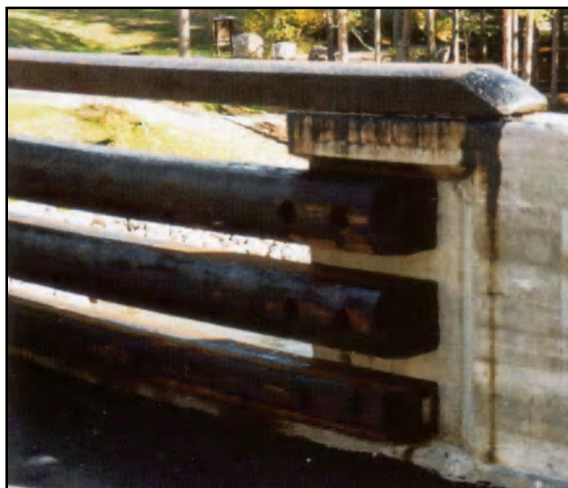
9.9.-29. piemērs

Barjerai pārmērīgi lietotais kreozots nonāk uz apģērba. Tilts atrodas skolas tuvumā.

Bojājuma tips: 506 Koka elementa virsmas pārklājuma bojājums.

Bojājuma pakāpe/sekas: **4E**

Bojājuma cēlonis: 38 Būvniecības kļūda.

Rīcība: Novākt lieko kreozotu vai nosegt barjeru.

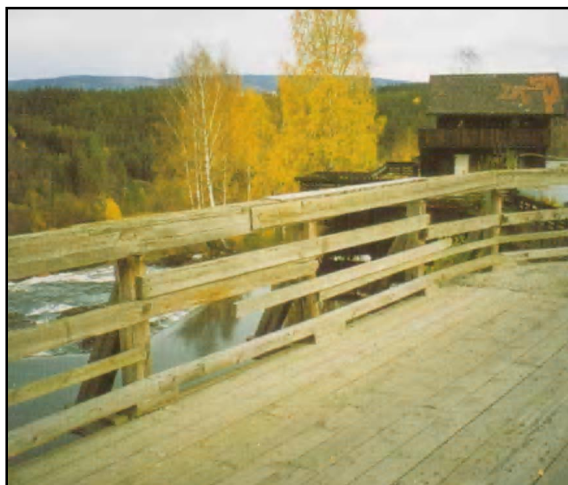
9.9.-30. piemērs

Trūkst daļas koka barjerā.

Bojājuma tips: 512 Koka elementa daļas trūkums.

Bojājuma pakāpe/sekas: **3T**

Bojājuma cēlonis: 38 Būvniecības kļūda.

Rīcība: Remontēt. Izpildāms 1 gada laikā.
