9. BOJĀJUMU NOVĒRTĒŠANAS KATALOGS

9.1. Elementi gruntī vai uz grunts

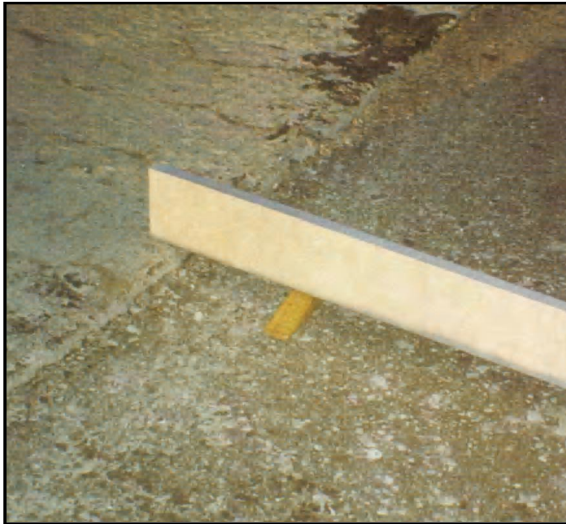
9.1.-1. piemērs

Aizpildījuma sēšanās aiz gala balsta radījusi ceļa virsmas augstuma starpību par 27 mm. Tilts atrodas apdzīvotā vietā autoceļā ar lielu smagā transporta intensitāti, tāpēc tagad apkārtņē dzīvojošos traucē troksnis. Bojājums ietekmē satiksmes drošību un vidi.

Bojājuma tips: 101 Pamatnes/uzbēruma sēšanās.

Bojājuma pakāpe/sekas: **3T, 2M**

Bojājuma cēlonis: 61 Satiksmes slodzes.

Aizpildīt ar asfaltu 1 gada laikā.

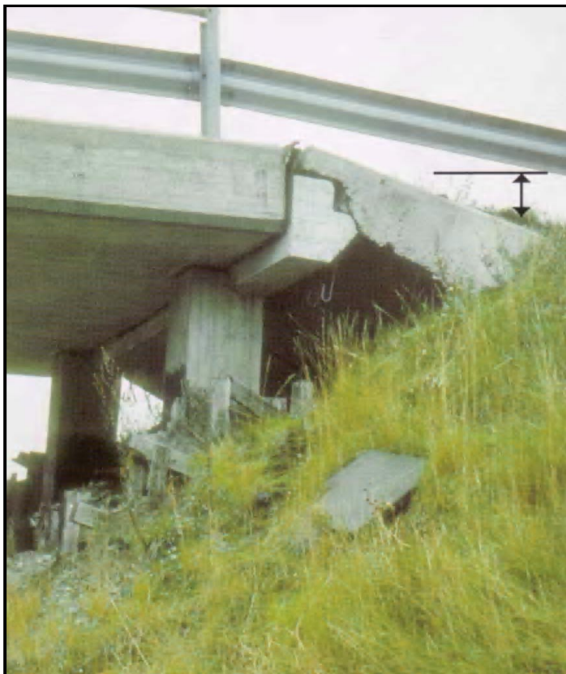
9.1.-2. piemērs

Pieeju uzbēruma sēšanās radījusi lielu augstuma starpību starp tiltu un aizpildījumu. Bojājums vērtējams kā bīstams satiksmei, un sēšanās ietekmējusi zemtilta zonas izskatu. Balsta statu stāvoklis norāda uz to, ka grunts spiediena iedarbe to daļas deformējusi.

Bojājuma tips: 101 Pamatnes/uzbēruma sēšanās..

Bojājuma pakāpe/sekas: **3T, 2M**

Bojājuma cēlonis: 11 Neatbilstoša materiāla izvēle.

Nomainīt materiālu. Pēc aizpildījuma materiāla izrakšanas rūpīgi pārbaudīt balsta statusu.

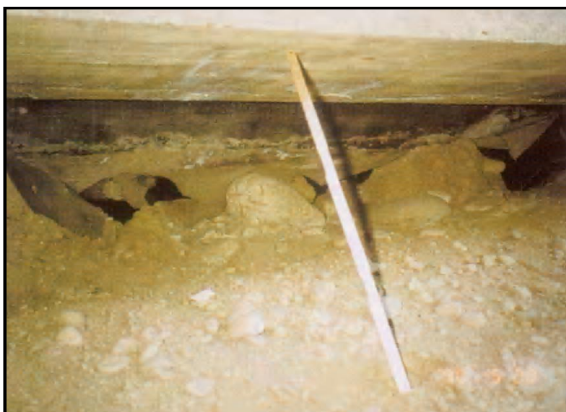
9.1.-3. piemērs

Grunts sēšanās zem spārsienas daļas. Turpmākā sēšanās var ietekmēt nestspēju.

Bojājuma tips: 101 Pamatnes/uzbēruma sēšanās.

Bojājuma pakāpe/sekas: **2C**

Bojājuma cēlonis: 9 Cits/nezināms.

Rīcība: Aizpildīt ar piemērotu materiālu.

Izpildāms 5 gadu laikā.

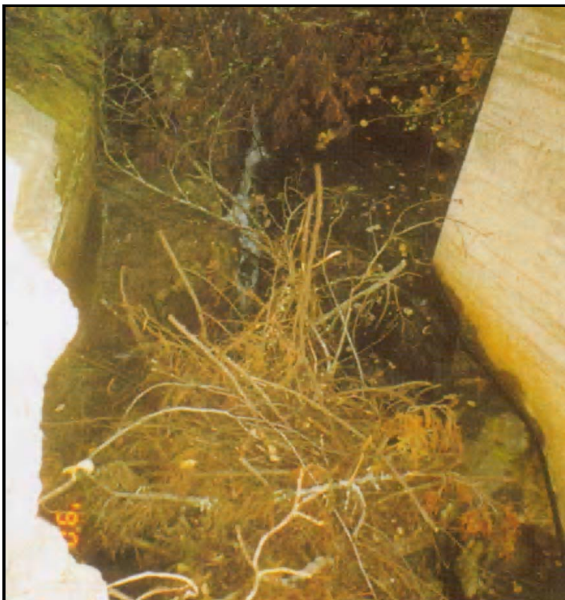
9.1.-4. piemērs

Gultne pilnīgi aizpildīta ar koku un krūmu sanesām. Tilts atrodas parastā plūdu zonā. Tiltam ir pietiekami labi pamati, kuriem nevajadzētu būt bīstami izskalojumi. Aizsprostojums var ietekmēt uzturēšanas izdevumus gadījumā, ja ūdens tecēs pāri ceļam, skarot aizpildījuma materiālu aiz gala balstiem.

Bojājuma tips: 102 Ūdensteces aizsprostojums.

Bojājuma pakāpe/sekas: **3M**

Bojājuma cēlonis: 44 Neatbilstoša uzturēšana.

Rūpīgi iztīrīt. Izpildāms 1 gada laikā.

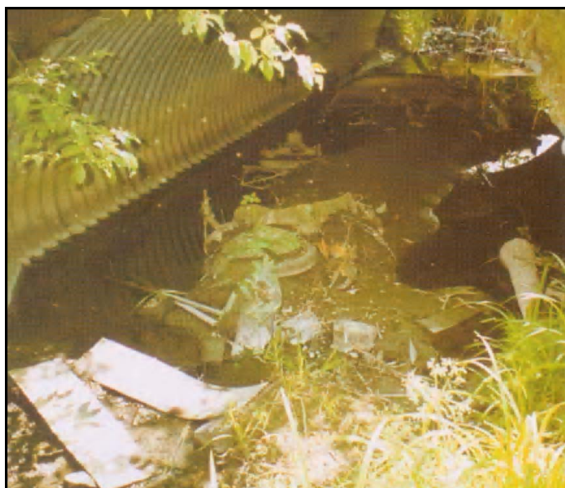
9.1.-5. piemērs

Atkritumi nokļuvuši caurtekā. Pastāv risks, ka plūdos ap caurteku var tikt izskaloji aizpildījuma materiāli. Var ietekmēt caurtekas nestspēju un uzturēšanas izmaksas.

Bojājuma tips: 102 Ūdensteces aizsprostojums.

Bojājuma pakāpe/sekas: **2C, 3M**

Bojājuma cēlonis: 44 Neatbilstoša uzturēšana.

Rūpīgi iztīrīt. Izpildāms 1 gada laikā..

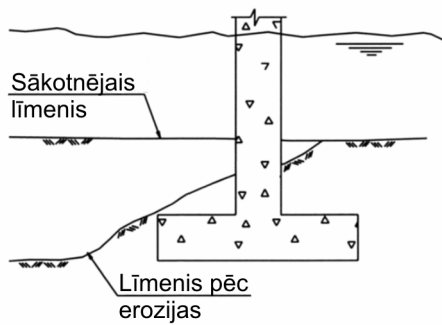
9.1.-6. piemērs

Neatbilstošas preterozijas aizsardzības dēļ sākotnējais grunts zemūdens līmenis erodējies līdz pamata apakšējam līmenim.

Bojājuma tips: 103 Upes gultnes izskalojums/erozija.

Bojājuma pakāpe/sekas: 3C

Bojājuma cēlonis: 13 Slikts projekta risinājums

Piebērt atbilstošu materiālu un izveidot preterozijas aizsardzību. Izpildāms 1 gada laikā.

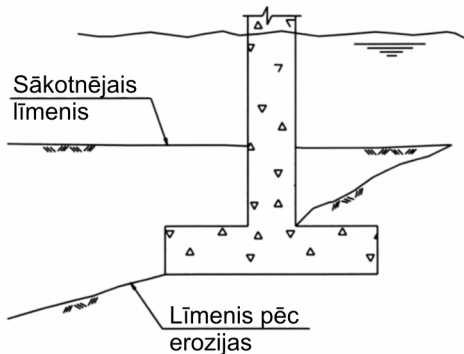
9.1.-7. piemērs

Erozijas dēļ mainījies sākotnējais grunts zemūdens līmenis, ietekmējot nestspēju. Grunts materiālam pārāk smalka granulometrija.

Bojājuma tips: 103 Upes gultnes izskalojums/erozija.

Bojājuma pakāpe/sekas: 4C

Bojājuma cēlonis: 38 Būvniecības kļūda.

Piebērt atbilstošu materiālu un izveidot preterozijas aizsardzību. Izpildāms sešu mēnešu laikā.

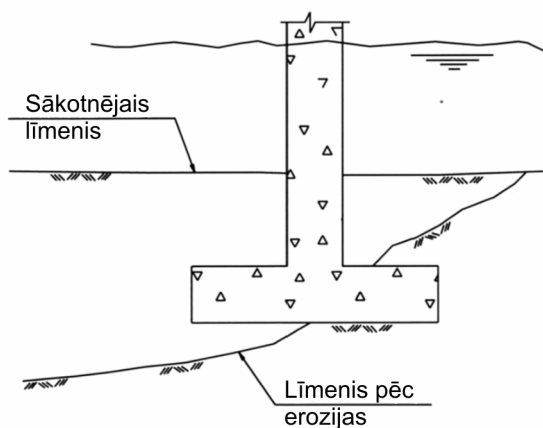
9.1.-8. piemērs

Lielu plūdu dēļ dabīgais pamats paskalots. Nestspēja ievērojami samazinājusies.

Bojājuma tips: 103 Upes gultnes izskalojums/erozija.

Bojājuma pakāpe/sekas: 4C

Bojājuma cēlonis: 73 Plūdi.

Tiltu slēgt remontam - steidzami ar betonu aizpildīt tukšumus zem pamata, upes gultnes līmeni atjaunot līdz sākotnējam līmenim un izveidot preterozijas aizsardzību.

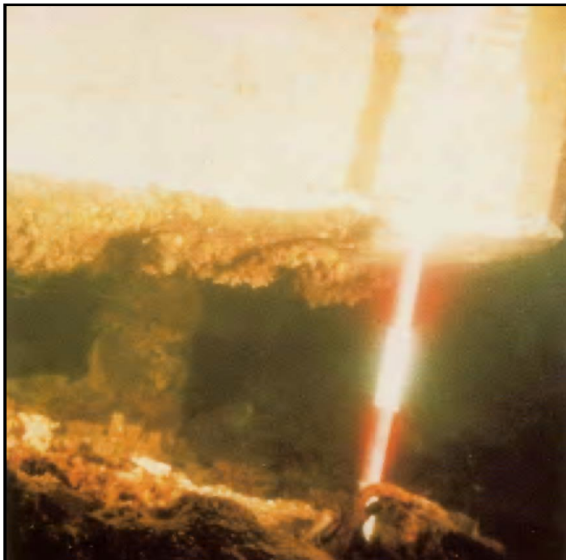
9.1.-9. piemērs

Pamata paskalojums pie vertikāliem pāļiem ar nepietiekamu preterozijas aizsardzību. Tikai vertikālām slodzēm paredzētā konstrukcija tiek pakļauta neparedzētām iedarbēm, tā nopietni apdraudot tilta nestspēju.

Bojājuma tips: 103 Upes gultnes izskalojums/erozija.

Bojājuma pakāpe/sekas: 4C

Bojājuma cēlonis: 12 Kļūdaini aprēķini.

Sešos mēnešos ar betonu aizpildīt tukšumus zem pamata, upes gultnes līmeni atjaunot līdz sākotnējam un izveidot preterozijas aizsardzību.

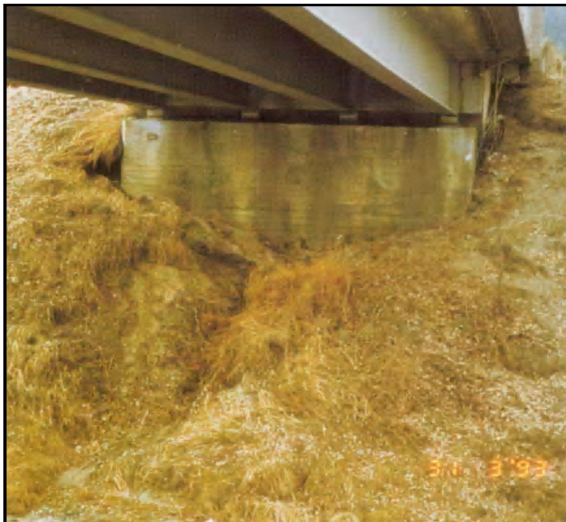
9.1.-10. piemērs

No ceļa segas virsmas nenovadītais ūdens izraisījis uzbēruma eroziju. Pieļaujot netraucētu bojājuma attīstību, pieaugs uzturēšanas izdevumi, turklāt tas arī bojā tilta izskatu.

Bojājuma tips: 813 Tilta pieeju erozija.

Bojājuma pakāpe/sekas: 3M, 3A

Bojājuma cēlonis: 44 Neatbilstoša uzturēšana.

Piebērt atbilstošu materiālu, uzlabot drenāžas sistēmu un izveidot preterozijas aizsardzību. Izpildāms 1 gada laikā.

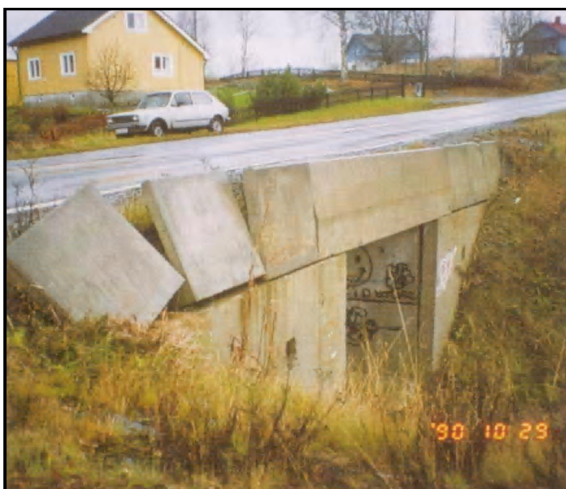
9.1.-11. piemērs

Aizpildījuma erozija aiz spārsienām un elementu neatbilstošs noenkurojums izraisījis tilta virsbūves malu nosedzošo bloku pārvietošanos. Pastāv risks blokiem nokrist uz ceļa zem tilta.

Bojājuma tips: 813 Tilta pieeju erozija.

Bojājuma pakāpe/sekas: 4T

Bojājuma cēlonis: 38 Būvniecības kļūda.

Elementus noregulēt un noenkurot. Izpildāms sešu mēnešu laikā.

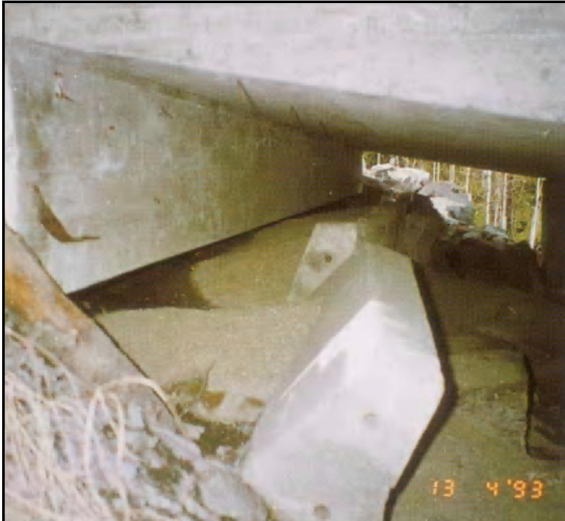
9.1.-12. piemērs

Erozijas ietekmē daļa no gala balsta priekšā esošiem dzelzsbetona blokiem sākuši noslīdēt. Aiz gala balsta notikusi aizpildītāja sēšanās un izveidojušies tukšumi, kas var ietekmēt satiksmes drošību.

Bojājuma tips: 813 Tilta pieeju erozija.
Bojājuma pakāpe/sekas: **4T**
Bojājuma cēlonis: 38 Būvniecības kļūda.

Tūlītējs, pagaidu pasākums - aizpildīt ar piemērotu materiālu, bet vēlāk atjaunot nostiprinājumus.

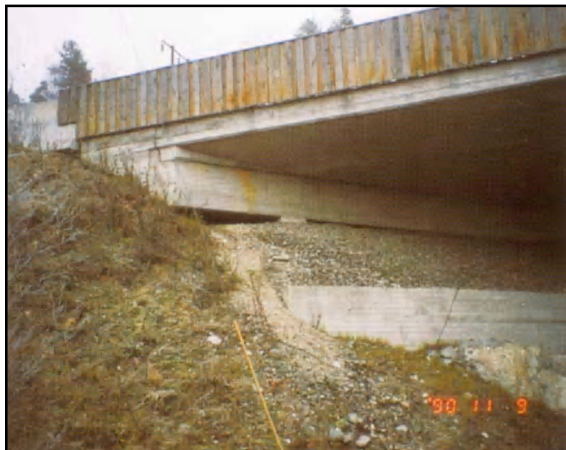
9.1.-13. piemērs

Projektējot nepietiekama vērība pievērsta ūdens drenāžai, tādēļ radusies neliela erozija zem gala balsta uzkalas.

Bojājuma tips: 813 Tilta pieeju erozija.
Bojājuma pakāpe/sekas: **1M**
Bojājuma cēlonis: 13 Slikts projekta risinājums.

Nav nepieciešama.

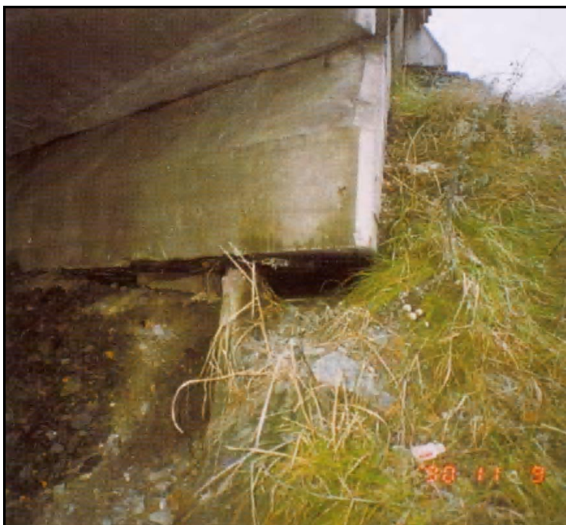
9.1.-14. piemērs

Projektējot nepietiekama vērība pievērsta ūdens drenāžai, tādēļ sākusies erozija zem gala balsta uzkalas. Pieļaujot netraucētu bojājuma attīstību, pieaugs uzturēšanas izdevumi.

Bojājuma tips: 813 Tilta pieeju erozija.
Bojājuma pakāpe/sekas: **2M**
Bojājuma cēlonis: 13 Slikts projekta risinājums.

Nomainīt aizpildījuma materiālu, uzlabot drenāžas sistēmu un pretkorozijas aizsardzību. Izpildāms 5 gadu laikā.

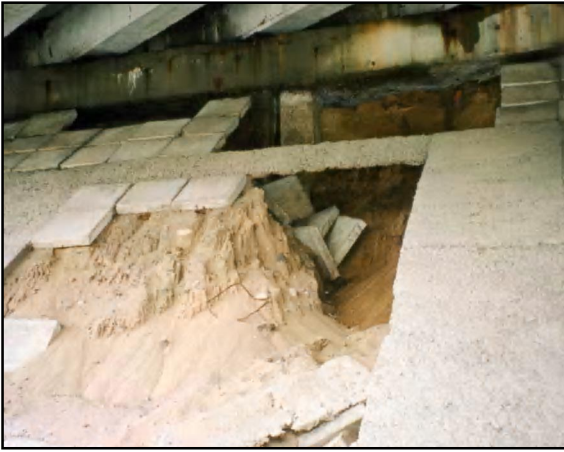
9.1.-15. piemērs

Erozija konusā pie gala balsta izraisījusi dažu nogāzes nostiprinājuma betona plātņu pārvietošanos.

Bojājuma tips: 813 Tilta pieeju erozija.

Bojājuma pakāpe/sekas: **4M**

Bojājuma cēlonis: 13 Slikts projekta risinājums.

Uzlabot drenāžas sistēmu, aizpildīt tukšumus un atjaunot nostiprinājumus. Izpildāms sešu mēnešu laikā.

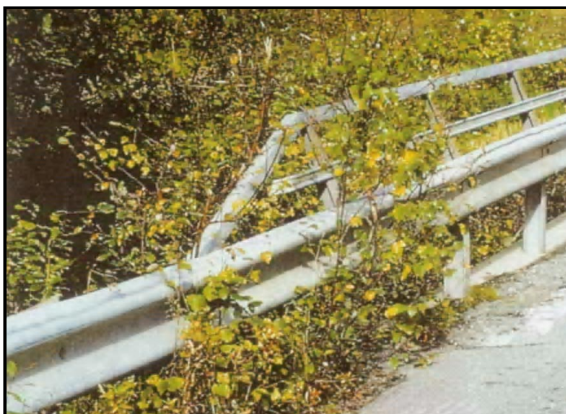
9.1.-16. piemērs

Blīva veģetācija pie tilta gala balsta.

Bojājuma tips: 104 Neatbilstoša
iztīrīšana/novākšana.

Bojājuma pakāpe/sekas: **3M**

Bojājuma cēlonis: 44 Neatbilstoša uzturē-
šana.

Novākt veģetāciju. Izpildāms 1 gada laikā.

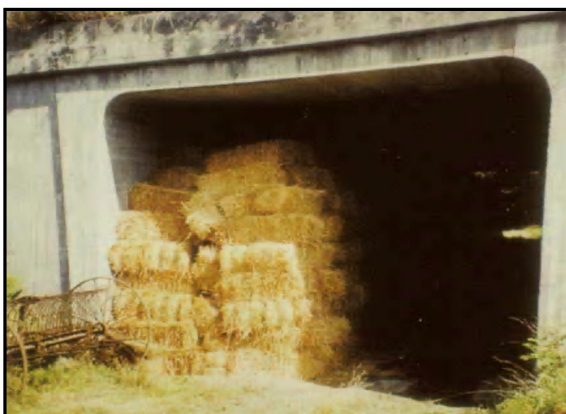
9.1.-17. piemērs

Caurteka (tunelis) lietota salmu ķīpu glabāšanai.

Bojājuma tips: 104 Neatbilstoša
iztīrīšana/novākšana.

Bojājuma pakāpe/sekas: **3M**

Bojājuma cēlonis: 44 Neatbilstoša uzturē-
šana.

Iztīrīt caurteku (tuneli). Izpildāms 1 gada laikā.
