9.10 Ūdens drenāžas sistēma

9.10 ŪDENS DRENĀŽAS SISTĒMA

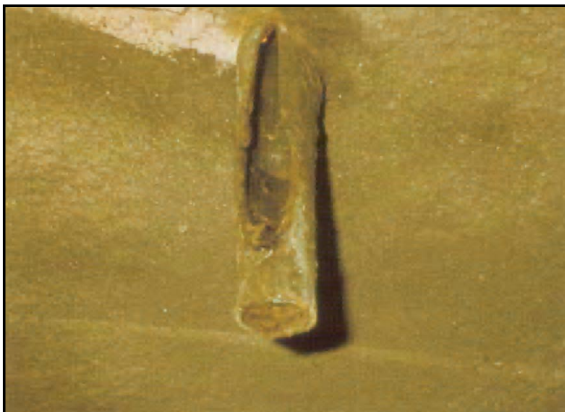
9.10.-1. piemērs

Drenu caurule ir aizsprostota un, ūdenim sasalstot, pārplēsta.

Bojājuma tips: 801 Bojātas drenāžas caurules.

Bojājuma pakāpe/sekas: **3M**

Bojājuma cēlonis: 44 Neatbilstoša uzturēšana.

Rīcība: Nomainīt cauruli. Izpildāms 2 gadu laikā.

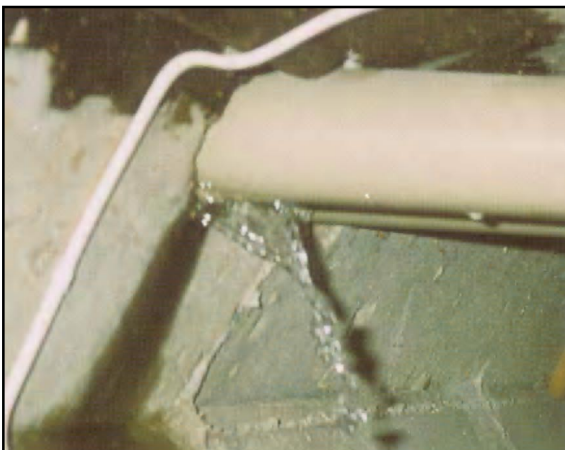
9.10. -2. piemērs

Ūdens sūcas no šuves starp drenāžas cauruli un betonu un ieplūst kastveida sijā.

Bojājuma tips: 802 Sūce drenāžas caurulēs.

Bojājuma pakāpe/sekas: **3M**

Bojājuma cēlonis: 38 Būvniecības kļūda.

Rīcība: Noblīvēt šuvi. Izpildāms 1 gada laikā..

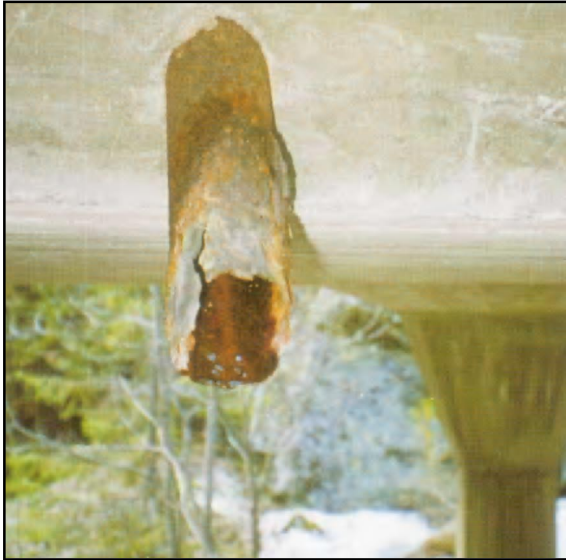
9.10.-4. piemērs

Korodējusi drenu caurule.

Bojājuma tips: 803 Drenāžas cauruļu korozija.

Bojājuma pakāpe/sekas: **2M**

Bojājuma cēlonis: 11 Neatbilstoša materiāla izvēle.

Rīcība: Nomainīt cauruli. Izpildāms 5 gadu laikā.

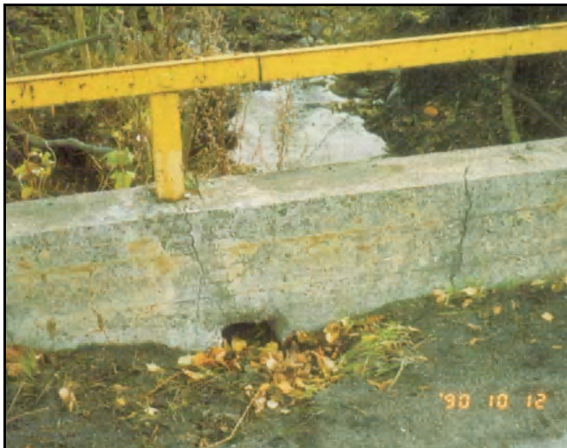
9.10.-6. piemērs

Smilts, dubļi un lapas gandrīz pilnībā nosprostojuši drenāžu un kavē ūdens novadīšanu no tilta.

Bojājuma tips: 804 Drenāžas sistēmas neatbilstoša tīrība.

Bojājuma pakāpe/sekas: **3M**

Bojājuma cēlonis: 44 Neatbilstoša uzturēšana.

Rīcība: Iztīrīt. Izpildāms 1 gada laikā.

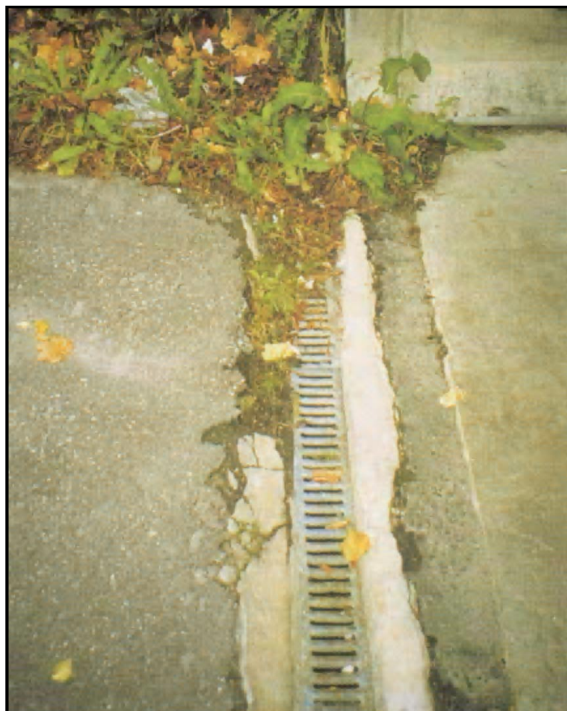
9.10.-7. piemērs

Dubļi un veģetācija sākusī pilnīgi aizsprostot drenāžu.

Bojājuma tips: 804 Drenāžas sistēmas neatbilstoša tīrība.

Bojājuma pakāpe/sekas: **3M**

Bojājuma cēlonis: 44 Neatbilstoša uzturēšana.

Rīcība: Iztīrīt. Izpildāms 1 gada laikā.

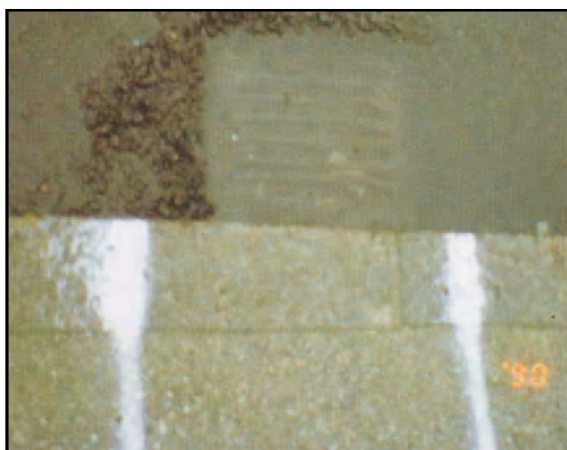
9.10.-8. piemērs

Drenāža pilnīgi aizsprostojusies.

Bojājuma tips: 805 Drenāžas sistēmas aizsprostojums.

Bojājuma pakāpe/sekas: **4M**

Bojājuma cēlonis: 44 Neatbilstoša uzturēšana.

Rīcība: Iztīrīt. Izpildāms 3 mēnešu laikā.

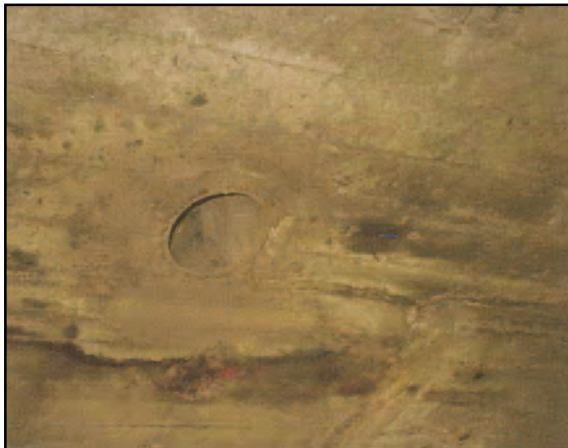
9.10.-9. piemērs

Trūkst drenāžas caurules gala sekcijas, radot spārsienas betona krāsas maiņu. Sk. 9.2. nodaļā "Betona elementi".

Bojājuma tips: 809 Citi drenāžas sistēmas bojājumi.

Bojājuma pakāpe/sekas: **2M**

Bojājuma cēlonis: 37 Montāžas kļūda.

Rīcība: Ierīkot caurules pagarinājumu. Izpildāms 5 gadu laikā.

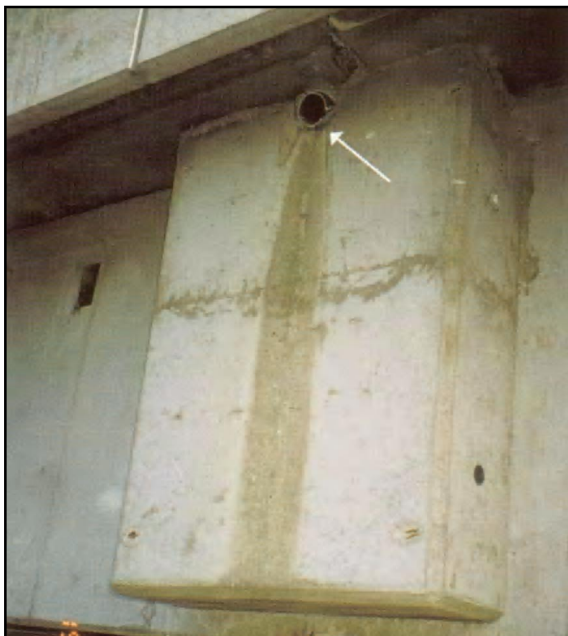
9.10.-10. piemērs

Drenāžas caurules izvietotas pie šķērssiņu galiem virs katras kolonnas, pakļaujot tās mitrumam.

Bojājuma tips: 809 Citi drenāžas sistēmas bojājumi.

Bojājuma pakāpe/sekas: **2M**

Bojājuma cēlonis: 13 Slikts projekta risinājums.

Rīcība: Ierīkot caurules pagarinājumu. Izpildāms 5 gadu laikā.

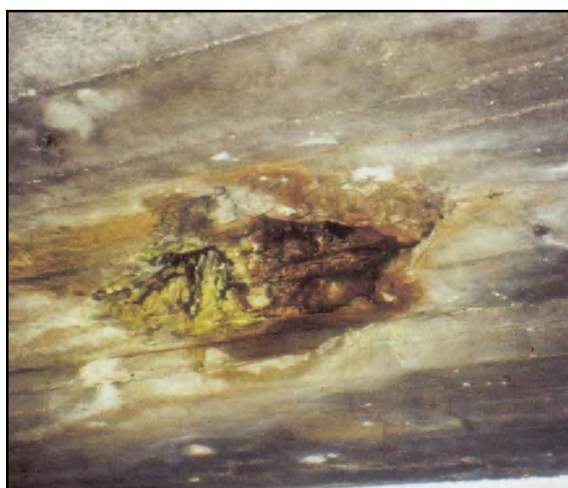
9.10.-11. piemērs

Nav ierīkota drenāžas caurules gala sekcija. Stiegrojums korodējis, radot betona izdrupumus klāja apakšā. Sk. 9.2. nodaļu 9.2. "Betona elementi".

Bojājuma tips: 809 Citi drenāžas sistēmas bojājumi.

Bojājuma pakāpe/sekas: **3M**

Bojājuma cēlonis: 37 Montāžas kļūda.

Rīcība: Ierīkot caurules pagarinājumu. Izpildāms 3 gadu laikā.
