## 9.8. Šuves un sliekšņi

Šuvēs un to sliekšņu konstrukcijās var būt šādi bojājumu tipi:

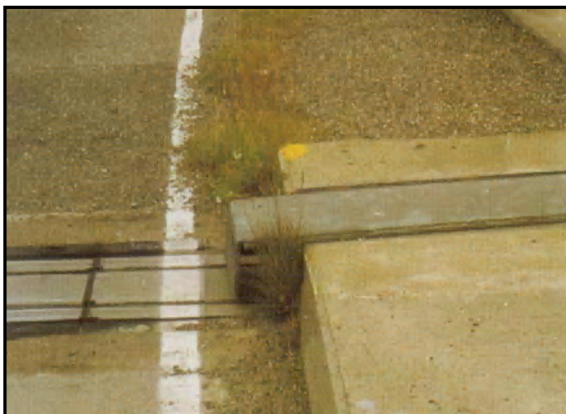
#### 9.8.-1. piemērs

Šuves nosedzošā plātne segas līmenī kļuvusi vaļīga un izvirzījies brauktuvē.

Bojājuma tips: 711 Neatbilstoša šuves darbība.

Bojājuma pakāpe/sekas: **4T**

Bojājuma cēlonis: 37 Montāžas kļūda.

**Rīcība:** Nekavējoties nostiprināt šuvi nosedzošo plātņi.

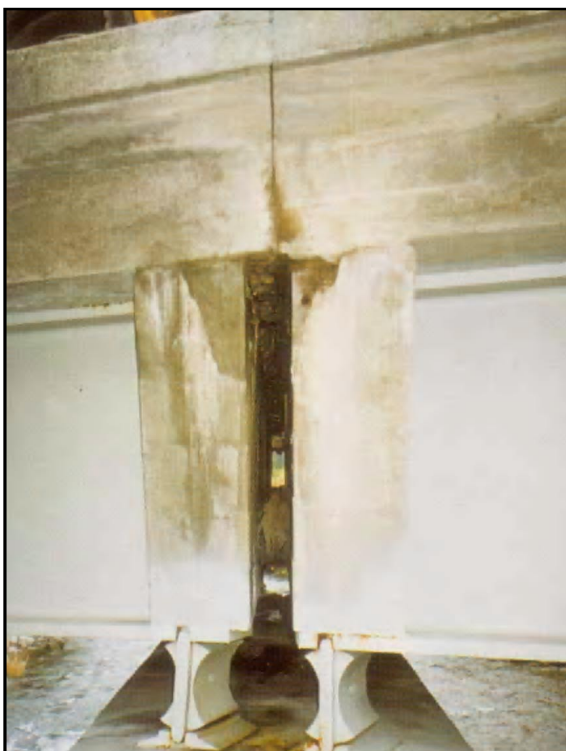
#### 9.8.-2. piemērs

Gala balsta un virsbūves deformācijas ietekmē pilnīgi saslēgusies šuves sprauga. Tilts nevar turpmāk uzņemt paaugstinātās temperatūras izraisītāos pārvietojumus.

Bojājuma tips: 711 Neatbilstoša šuves darbība.

Bojājuma pakāpe/sekas: **2M**

Bojājuma cēlonis: 82 Sekas/sekundārais bojājums

**Rīcība:** Lai apturētu balsta deformācijas, nomainīt aizbērumu aiz balsta. Pēc tam iebūvēt jaunu šuvi. Izpildāms 5 gadu laikā.

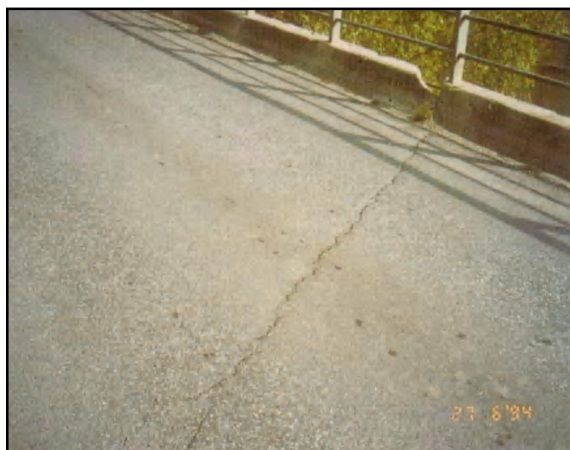
#### 9.8.-3. piemērs

Niecīga plaisa šuvē virs nekustīgās balstīklas. Cauršūkšanās šuvē attiecināms uz bojājuma tipu Nr. 714.

Bojājuma tips: 712 Plaisas un šķēlumi šuvē.

Bojājuma pakāpe/sekas:**2M**

Bojājuma cēlonis: 38 Būvniecības kļūda.

**Rīcība:** Šuvi attvērt un aizpildīt ar hermētiķi. Izpildāms 5 gadu laikā.

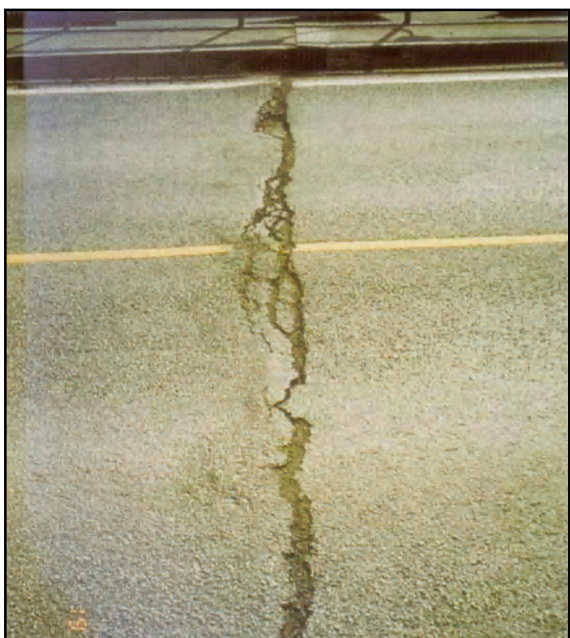
#### 9.8-4. piemērs

Plata plaisa visā šuves garumā. Segs ir uzbūvēta virs šuves konstrukcijas.

Bojājuma tips: 712 Plaisas un šķēlumi šuvē.

Bojājuma pakāpe/sekas:**3M**

Bojājuma cēlonis: 38 Būvniecības kļūda.

**Rīcība:** Iebūvēt asfalta šuvi. Izpildāms 3 gadu laikā.

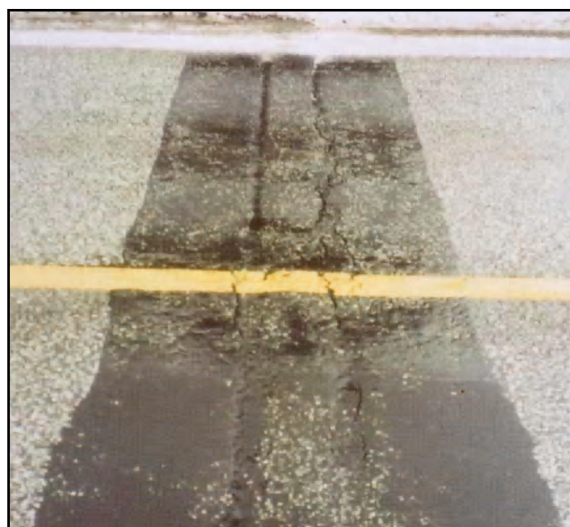
#### 9.8.-5. piemērs

Nopietnas plaisas asfalta šuvē nepareizi izvēlēta materiāla un pārāk lielu pārvietojumu dēļ.

Bojājuma tips: 712 Plaisas un šķēlumi šuvē.

Bojājuma pakāpe/sekas:**3M**

Bojājuma cēlonis: 11 Neatbilstoša materiāla izvēle.  
13 Slikts projekta risinājums.

**Rīcība:** Iebūvēt jaunu mastikas šuvi. Izpildāms 3 gadu laikā.

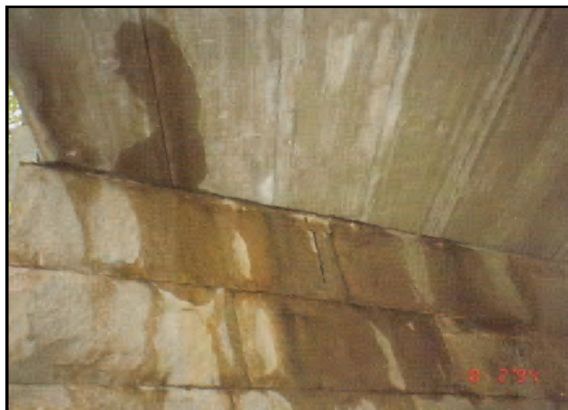
#### 9.8.-6. piemērs

Niecīga sūce šuvē radījusi mitrumu šķērssiņā un citos betona elementos. Sāļu iedarbes nav.

Bojājuma tips: 714 Cauršūkšanās šuvē.  
Bojājuma pakāpe/sekas: **1M**  
Bojājuma cēlonis: 13 Slikts projekta risinājums.

**Rīcība:** Nav nepieciešama.

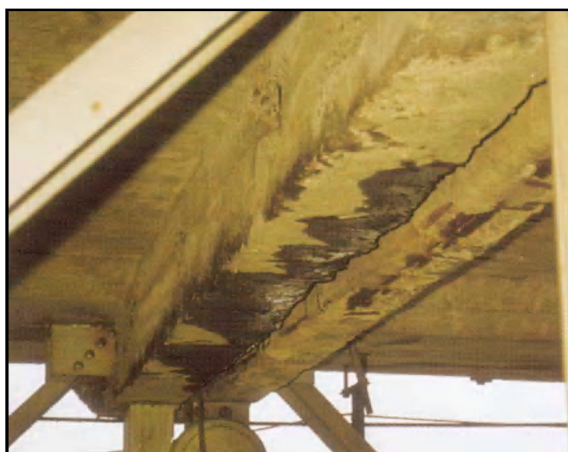
#### 9.8.-7. piemērs

Sūce tērauda plātnes šuvē izraisījusi stiegrojuma koroziju, betona sabrukšanu šķērssiņā pie šuves. Tilts pakļauts sāls iedarbei.

Bojājuma tips: 714 Cauršūkšanās šuvē.  
Bojājuma pakāpe/sekas: **3M**  
Bojājuma cēlonis: 13 Slikts projekta risinājums.

**Rīcība:** Ierīkot blīvu šuvi. Izpildāms 3 gadu laikā.

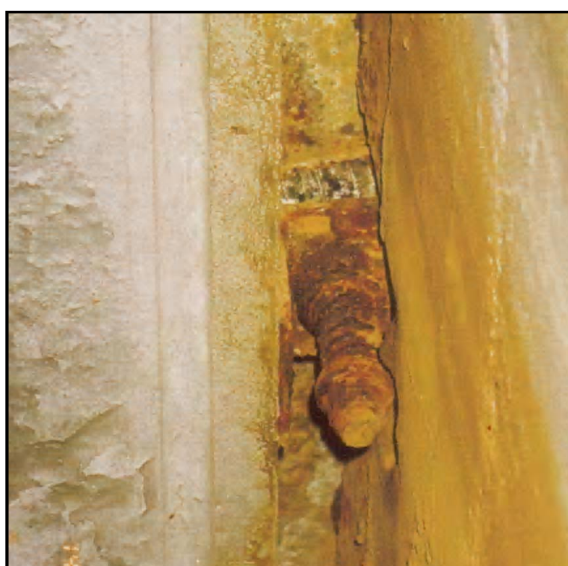
#### 9.8.-8. piemērs

Nopietni korodējusi spriegotājbulta atsperei tērauda šuvē.

Bojājuma tips: 715 Šuves korozija.  
Bojājuma pakāpe/sekas: **2M**  
Bojājuma cēlonis: 13 Slikts projekta risinājums..

**Rīcība:** Nomainīt bultu. Izpildāms 5 gadu laikā.

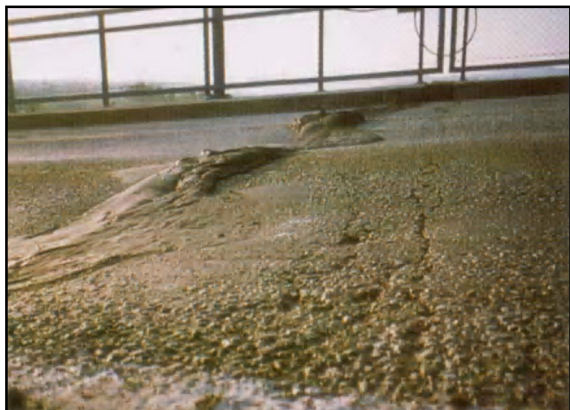
#### 9.8.-9. piemērs

Liels nelīdzens posms šuvē, kurš radies, lietojot pārāk mīkstu šuves materiālu.

Bojājuma tips: 716 Šuves nelīdzenums.

Bojājuma pakāpe/sekas: **3T**

Bojājuma cēlonis: 11 Neatbilstoša materiāla izvēle.

**Rīcība:** Remontēt šuvi. Izpildāms 1 gada laikā.

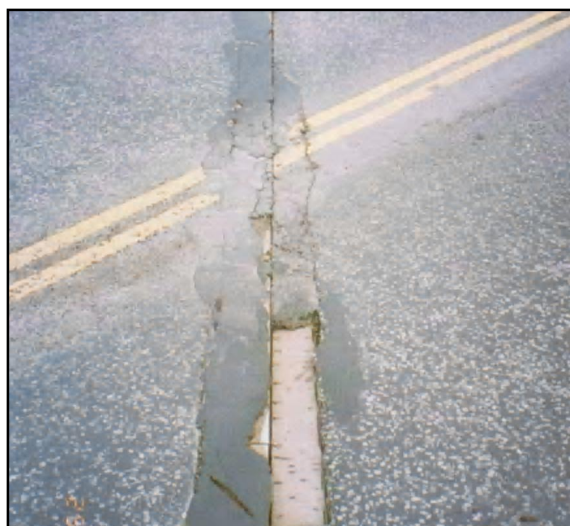
#### 9.8.-10. piemērs

Segums uzklāts tieši uz šuvi nosedzošās plātnes. Nepietiekamas saistes starp tēraudu un segumu dēļ, radušās plaisas un dobumi.

Bojājuma tips: 717 Plaisas/dobumi šuvē.

Bojājuma pakāpe/sekas: **3M**

Bojājuma cēlonis: 38 Būvniecības kļūda.

**Rīcība:** Ierīkot jaunu šuvi. Izpildāms 1 gada laikā.

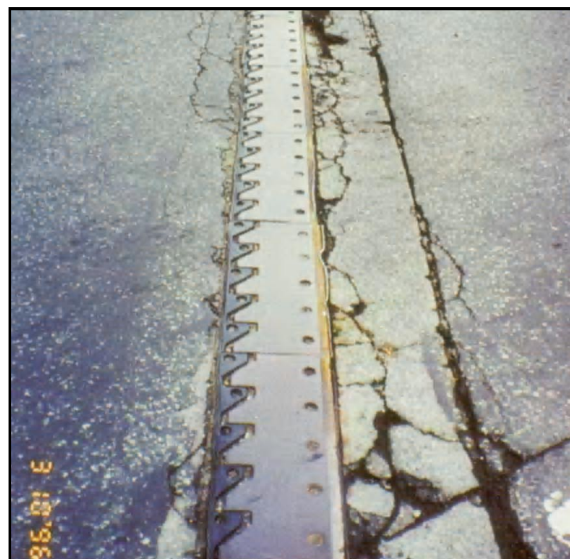
#### 9.8.-11. piemērs

Plaisas un bedrītes radušās visā sliekšņa garumā, kurš ir atdalīts no pamatnes.

Bojājuma tips: 717 Plaisas/dobumi šuvē.

Bojājuma pakāpe/sekas: **4T**

Bojājuma cēlonis: 38 Būvniecības kļūda.

**Rīcība:** Remontēt. Izpildāms 6 mēnešu laikā.

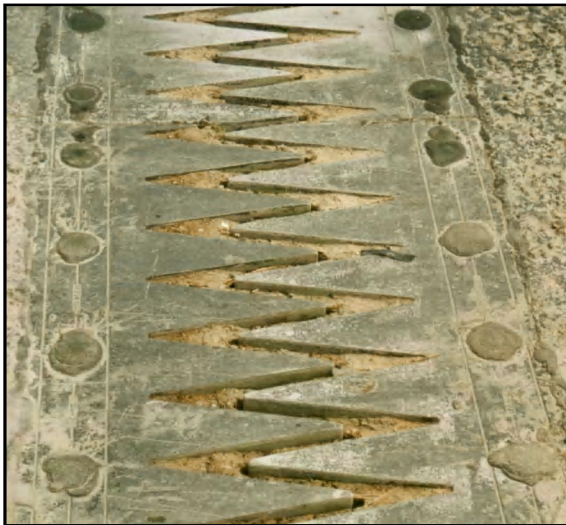
#### 9.8.-12. piemērs

Netīra pirkstu plātnes šuve. Spraugas aizpildījušās ar smilti un granti.

Bojājuma tips: 718 Neatbilstoša šuves tīrība.

Bojājuma pakāpe/sekas: **3M**

Bojājuma cēlonis: 44 Neatbilstoša uzturēšana.

**Rīcība:** Iztīrīt. Izpildāms 1 gada laikā. Turpmākās tīrīšana katru gadu.

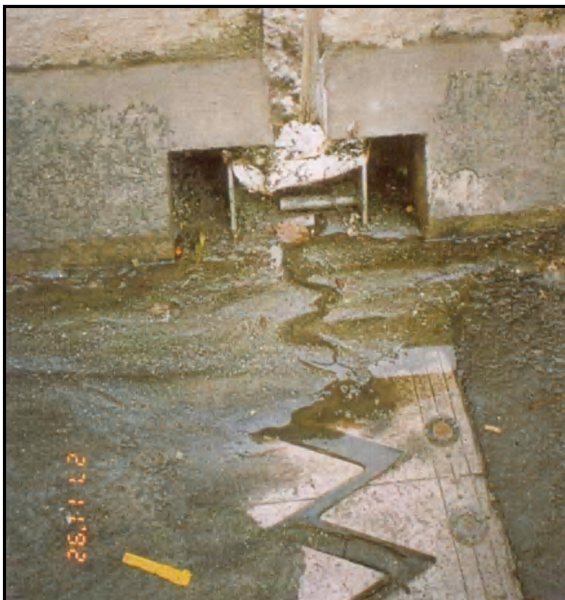
#### 9.8.-13. piemērs

Koncentrējušās smilts šuves galā gar apmali, kur arī trūkst šuves galu nosedzošās plātnes. Attiecināms uz bojājuma tipu Nr. 719.

Bojājuma tips: 718 Neatbilstoša šuves tīrība.

Bojājuma pakāpe/sekas: **4M**

Bojājuma cēlonis: 44 Neatbilstoša uzturēšana.

**Rīcība:** Iztīrīt. Izpildāms 6 mēnešu laikā. Pēc tam šuves konstrukciju tīrīt katru gadu. Ierīkot galu nosedzošo plātni.

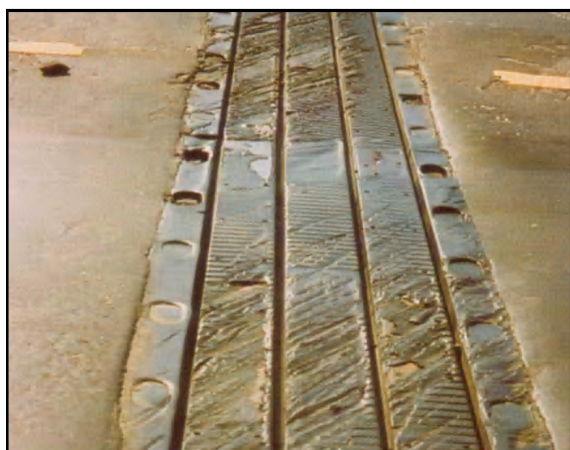
#### 9.8.-19. piemērs

Bojājumu izraisījis greiders. Šuves konstrukcija ir tajā pašā līmenī kā segas virsma.

Bojājuma tips: 790 Citi šuves bojājumi.

Bojājuma pakāpe/sekas:**4M**

Bojājuma cēlonis: 83 Iedarbe no sniega novākšanas ierīces.

**Rīcība:** Ierīkot jaunu šuves sliekšni. Izpildāms 6 mēnešu laikā. (pirms nākamās ziemas sākuma).
