# **Grunšu sala pacēluma īpašību novērtēšana ceļu segas projektēšanas vajadzībām (2. kārtā)**

## **Gala ziņojums**

Rīga 2020

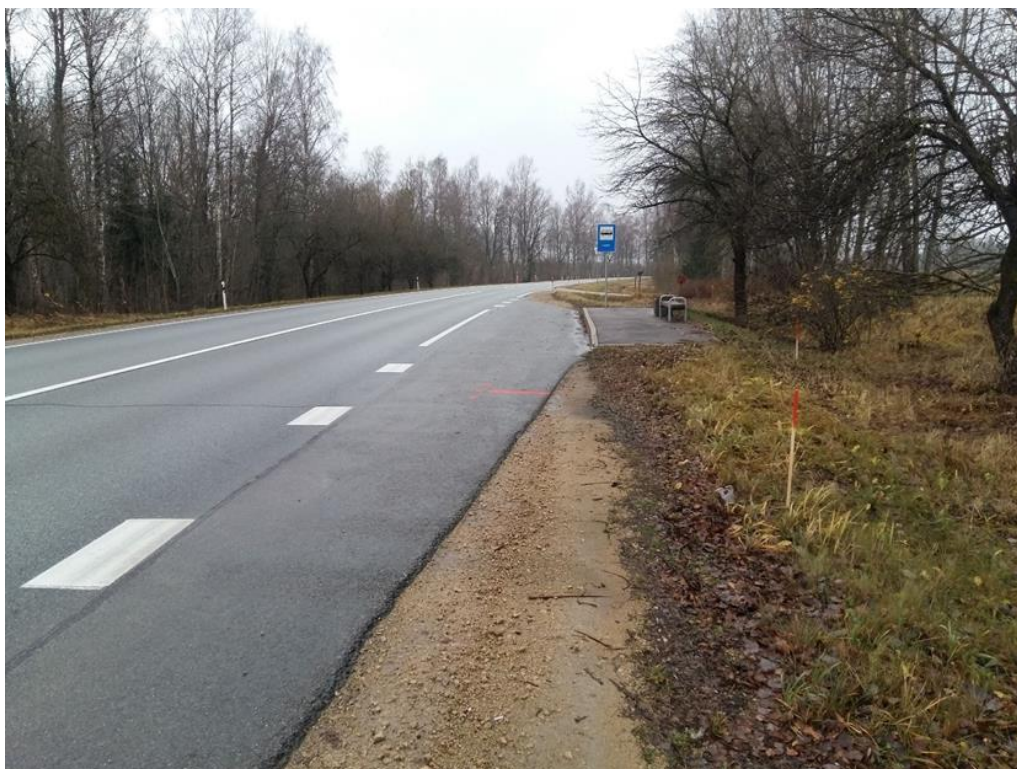
**1. attēls.** Monitoringa urbumu novietojums. Skats no Cēsu uz Rīgas pusi, iekrāsotā ceļa daļa parāda veikto monitoringa urbumu vietas. Fotografijas labajā pusē redzamie divi koka stabiņi parāda nivelēšanas vietas blakus ceļam.

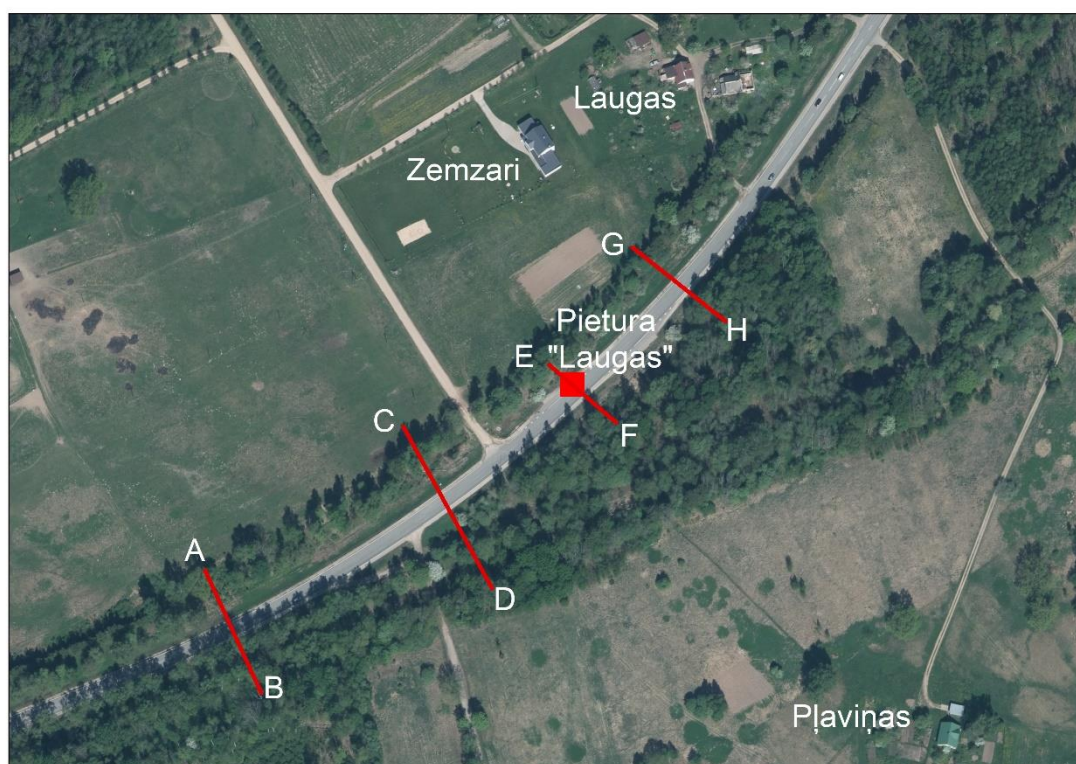
**2. attēls.** Priekšizpētes gaitā izvietotie ceļa šķēršprofili grāvju dziļuma un uzbēruma biezuma mērījumiem. Apzīmējumi: sarkanās līnijas – šķēršprofili; sarkanais kvadrāts – izvēlētā monitoringa vieta.

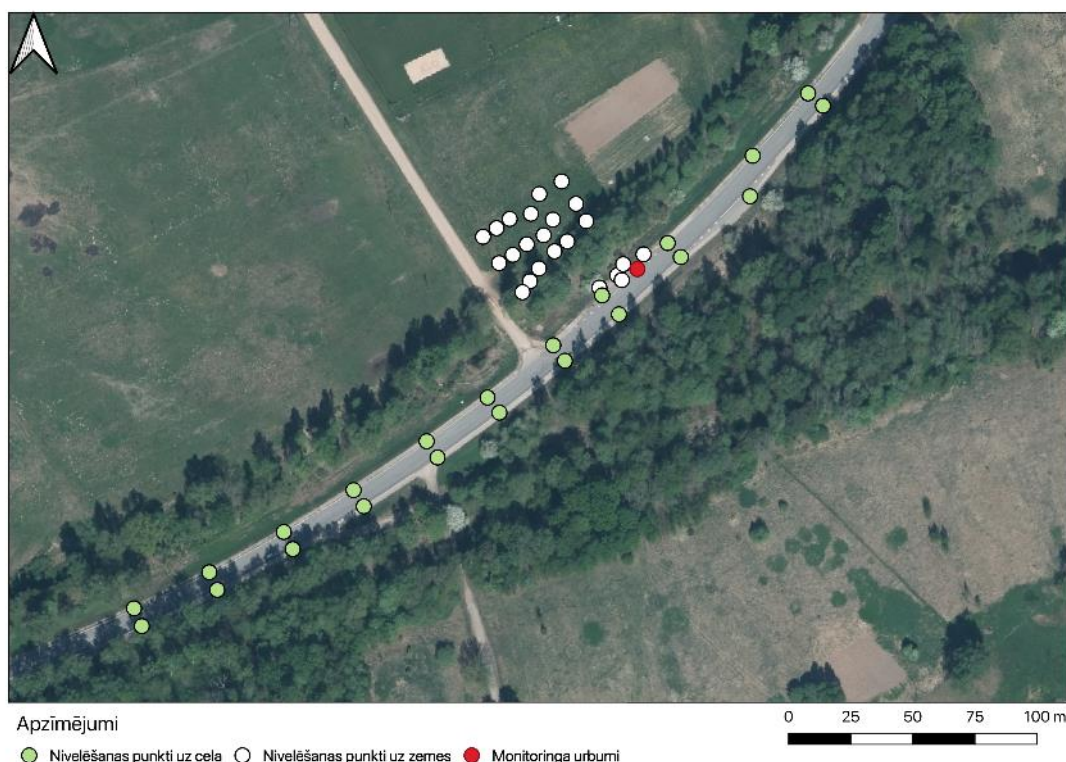
3. attēls. Nivelēšanas monitoringa punktu izvietojums.

Lai novērtētu ne tikai ceļa klātnes vertikālās kustības, bet arī apkārtējās teritorijas virsmas izmaiņas aukstajā sezonā, 2019. gada 9. novembrī ierīkoti kopumā 23 nivelēšanas punkti (3. att.). 18 no tiem ierīkoti atklātā laukā uz ZR no pieturas “Laugas”, divi punkti uz pieturas, viens pāris metrus no potenciālo monitoringa urbumu vietas un divi punkti pie asfalta seguma aptuveni 3 un 10 m ZA virzienā no Laugām. Decembra vidū jau izveidotajiem nivelēšanas monitoringa punktiem, pievienoti 22 punkti uz ceļa klātnes (3. att.), kurus izveidoja LiMAP, UAB, veicot lāzerskenēšanu.

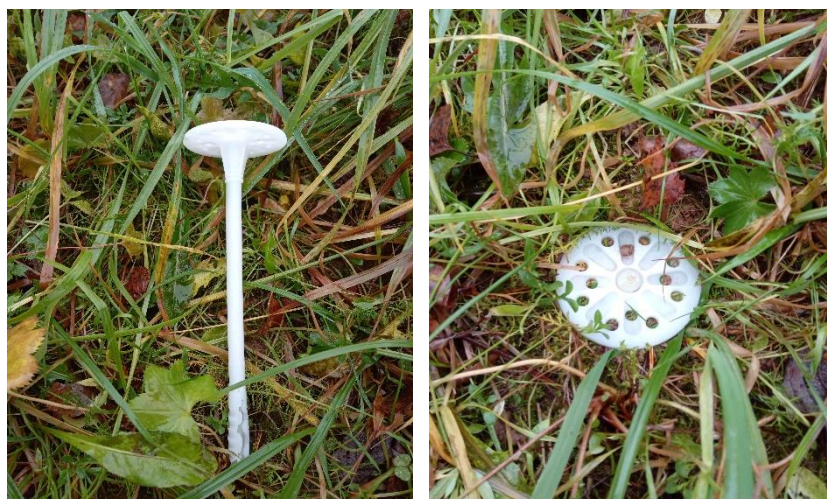
**4. attēls.** Pieguļošajā laukā izmantotie plastmasas dībeļi monitoringa punktu atzīmēšanai.

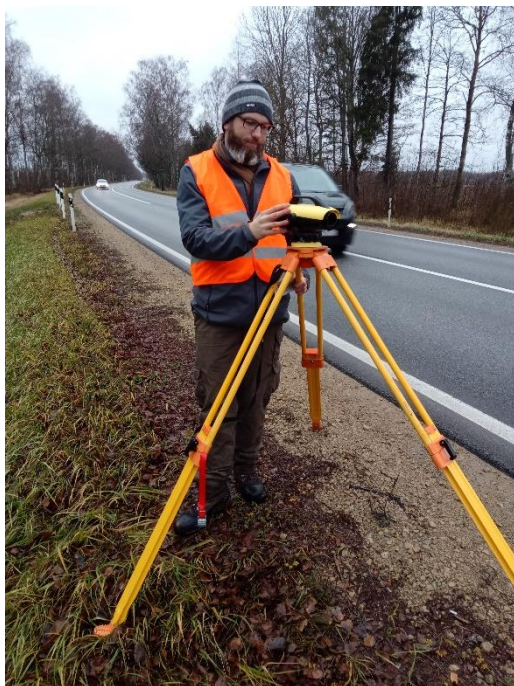
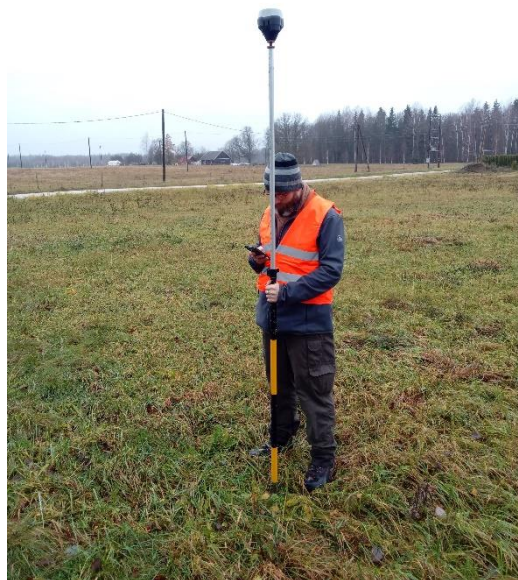
**5. attēls.** Monitoringa punktu nivelēšana (attēls pa kreisi) un ģeogrāfiskā piesaiste ar reālā laika GNSS (pa labi).

Punktu ģeogrāfiskā piesaiste veikta ar EMLID Reach RS2 GNNS uztvērēju un nivelēšana ar Leica Sprinter 150M (5. att.). Faktiskā aprēķinātā kļūda, kas radusies GNNS piesaistes laikā ir  $\pm 7$  mm, savukārt katras pārnivelēšanas gaitā tā maksimāli variē līdz  $\pm 2$  mm. Pašlaik iegūtie dati liecina, ka monitoringa gaitā ir notikušas pakāpeniskas teritorijas virsmas variācijas, bet vērtības atrodas mērinstrumenta kļūdas robežās. Vienīgās būtiskās izmaiņas ir vērojamas tieši pieguļošajā laukā, kur pēc pēdējā nivelēšanas gājiena 20. martā, konstatēts, ka atsevišķi punkti ir pacēlušies, līdz pat 0,5 cm. Savukārt monitoringa punktus uz ceļa, izmaiņas, salīdzinot ar iepriekšējo nivelēšanas reizi, tikai pāris punktus sasniedz atšķirības, kas ir lielākas par 1 mm. Lielās izmaiņas laukā visticamāk saistītas ar to, ka vietējo māju bērni lauku izmanto kā mototrasu un ar kvadraciklu cenšas pēc iespējas tuvāk nobraukt monitoringa vietu apzīmējošiem kociņiem, kuriem blakus iesprausti dībeļi. Tādējādi nav izslēgts, ka novērotais

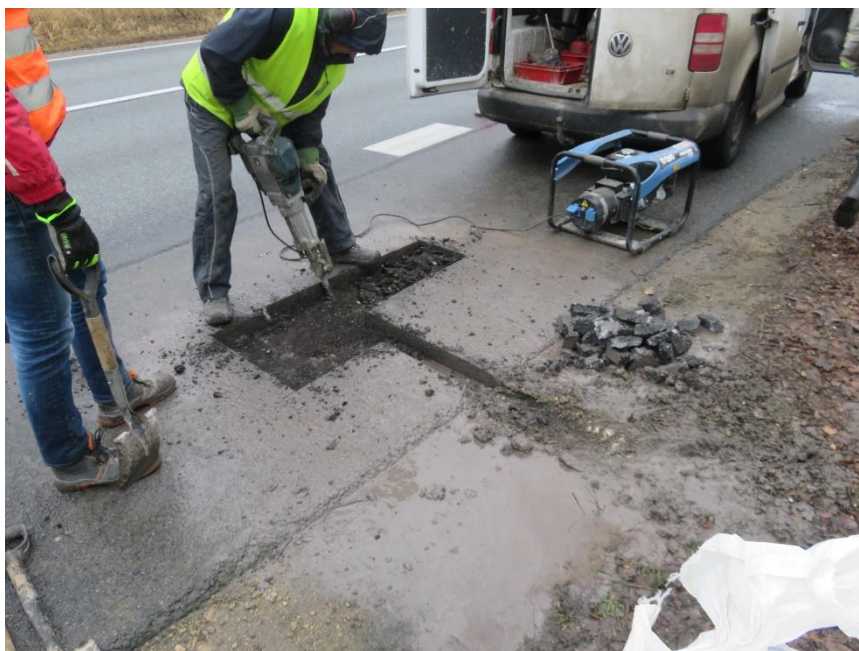
6. attēls. Asfalta kārtas demontāža un kabeļu novada izveide.

Monitoringa sensoru instalācija veikta 2019. gada 28. novembrī. Izvēlētajā vietā sākotnēji asfaltā tika izzāgēts laukums 1,2 m garumā un 40 cm platumā (6. att.), lai tiktu līdz ceļa uzbērumam un ar rokas urbi ierīkotu trīs urbumus līdz 2.55 m dziļumam sensoru ievietošanai (7. att.). Detalizēta shēma ar grunts temperatūras, mitruma un seguma virsmas pārvietojuma monitoringa iekārtu izvietošanu un dziļumu pievienota 2. pielikumā.

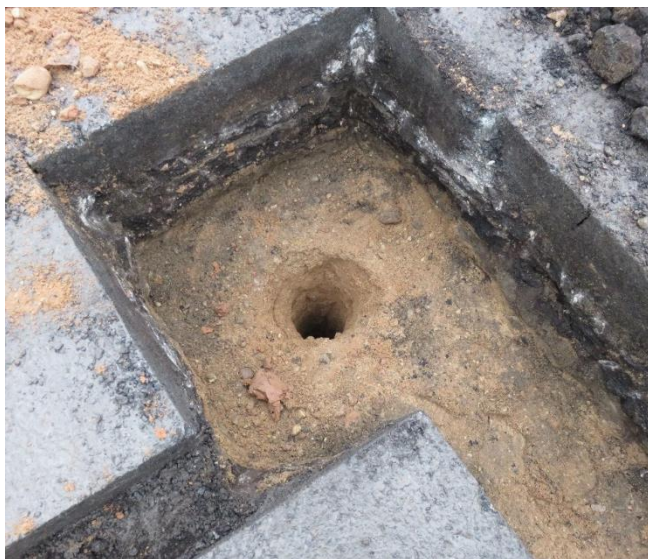
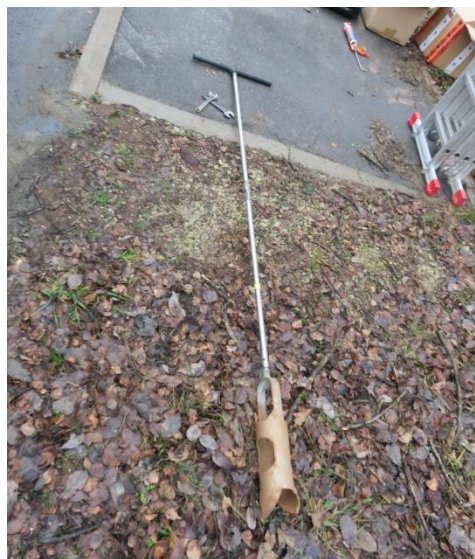
7. attēls. Ceļa uzbērumā izveidotais urbums (pa labi) un rokas urbis (pa kreisi).

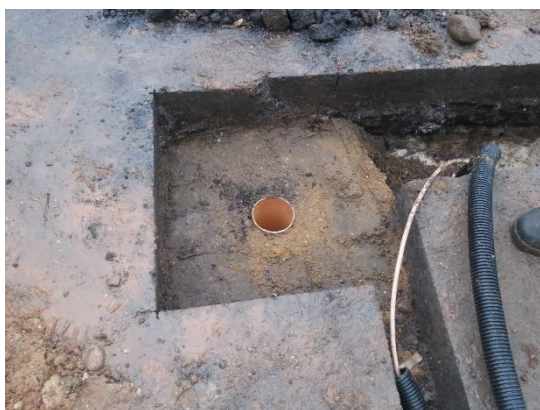
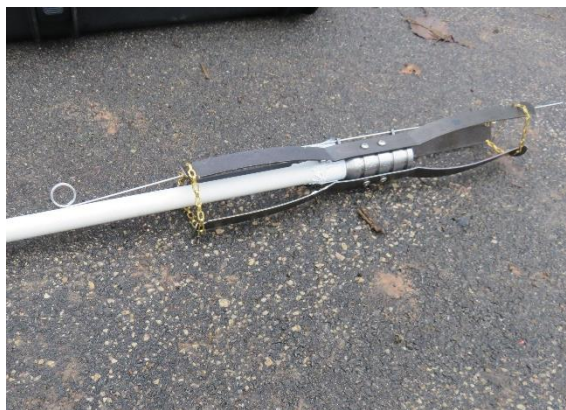
**8.attēls.** Urbuma nostiprinātā daļa ar PVC cauruli (pa kreisi) un ekstenciometra enkurs (pa labi).

Pēc laboratorisko testu veikšanas iekārta tika sagatavota ievietošanai monitoringa urbumā. Monitoringa urbuma sienas virsējā daļā (167 cm) tika nostiprinātas ar PVC cauruli (8. att.), lai samazinātu iespējamību, ka urbums aizbruks. Urbuma aizbrukšana varēja radīt ekstenciometra darbības traucējumus.

Ekstenciometra enkurs (8. att.) uzstādīšanas gaitā nostiprināts 2 m dziļumā (2. pielikums – šurfa griezum), kas faktiski ir maksimālais iespējamais dziļums, kādā enkuru ir iespējams nostiprināt. Veicot iestiprināšanu, iekārta tika iestatīta stāvoklī, kas ļauj veikt vertikālu grunts virskārtas kustību mērījumus ar amplitūdu līdz 10 cm, tādējādi ir iespējams nomērīt 7 cm sala pacēlumu, kā arī 3 cm ceļa virskārtas pazemināšanos no ievietošanas līmeņa. Ekstenciometra stiprinājuma plāksne (9. att.) atrodas 28 cm dziļumā zem asfalta. Tādējādi tiek mērīta grunts pacelšanās intervālā no 28 cm līdz 200 cm dziļumam.

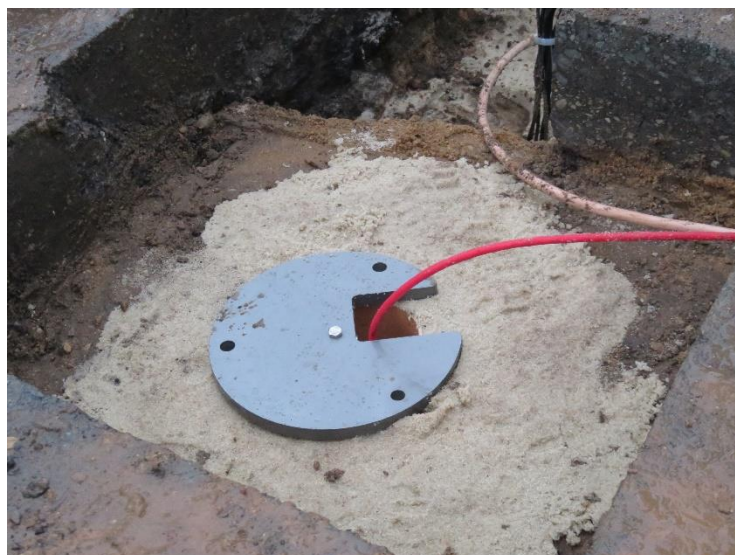
**9. attēls.** Ekstenciometra stiprinājuma plāksne.

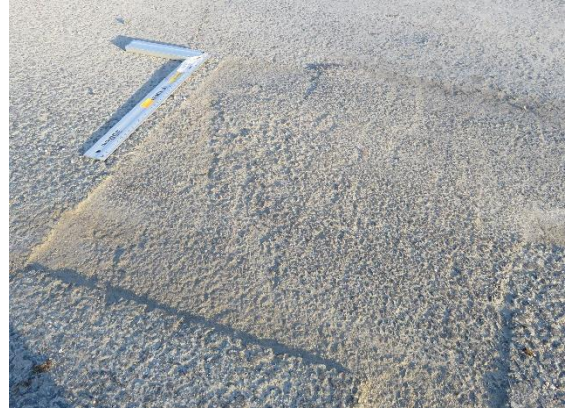
**11. attēls.** Monitoringa urbumu izvietojuma shēma (pa labi) un sēšanās pazīmes izpētes vietā 25. martā (pa labi). Attēlā pa kreisi mērvienības norādītas mm un cipari pie laukuma norāda nomērīto aukstā asfalta sēšanos, salīdzinot ar pārējo asfaltēto daļu. *Apzīmējumi:* zilais aplis – termistoru kabeļa urbums; zaļais aplis – temperatūras un mitruma sensoru urbums; melnais aplis – ekstenciometra urbums; pelēkais aplis - ekstenciometra stiprinājuma plāksne.

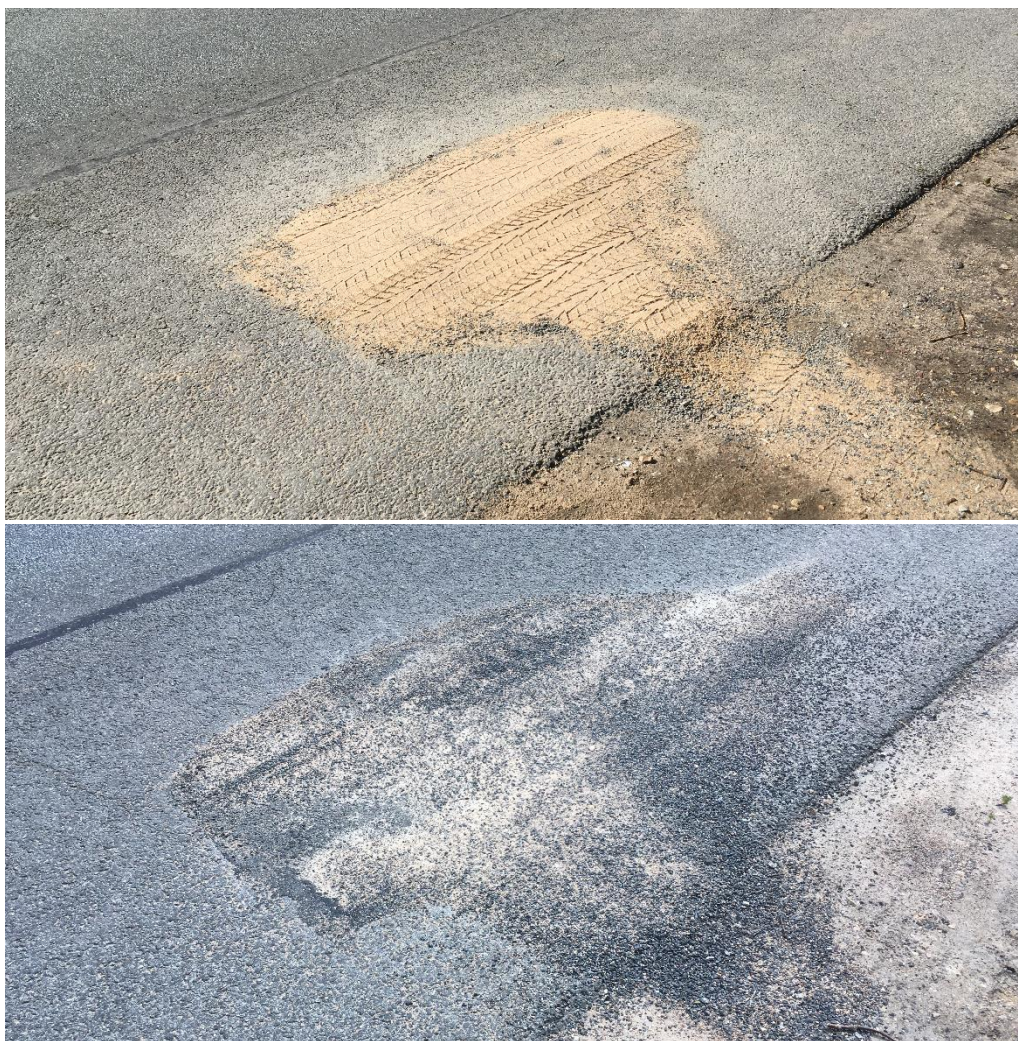
**13. attēls.** Monitoringa vieta tūlīt pēc izolācijas (augšējais att.), un 1 mēnesi pēc izolācijas (apakšējais att.).

Līdz šim veiktie novērojumi liecina par to, ka ekstenciometra darbībā nav novēroti darbības traucējumi, turklāt iegūtie mērījumi pārlicinoši norāda, ka ir iespējams konstatēt pat nelielas izmaiņas, kuras tieši korelējas ar grunts temperatūras izmaiņām. Lai arī ir notikusi ekstenciometra kopējā sēšanās par 3 mm, tomēr jāņem vērā, ka tā ilgusi diezgan ilgā laika posmā no 28.11.2019. līdz 19.03.2020. Izvēlētā metodika, atstājot 3 cm rezervi virskārtas sēšanās gadījumā, sevi ir attaisnojusi, jo bez kopējās 3 mm sēšanās, jau pašā sākumā ir notikusi 2 mm sēšanās, ievietojot iekārtu un nostiprinot grunts enkuru. Novērojumi liecina, ka asfalta blīvēšana nav radījusi ietekmi uz ekstenciometra darbību. 2020. gada 22. maijā monitoringa urbumu vieta tika izolēta ar bitumenu un sīkšķembām, iestrādājot divās kārtās un pārberot ar smilti (13. att.).

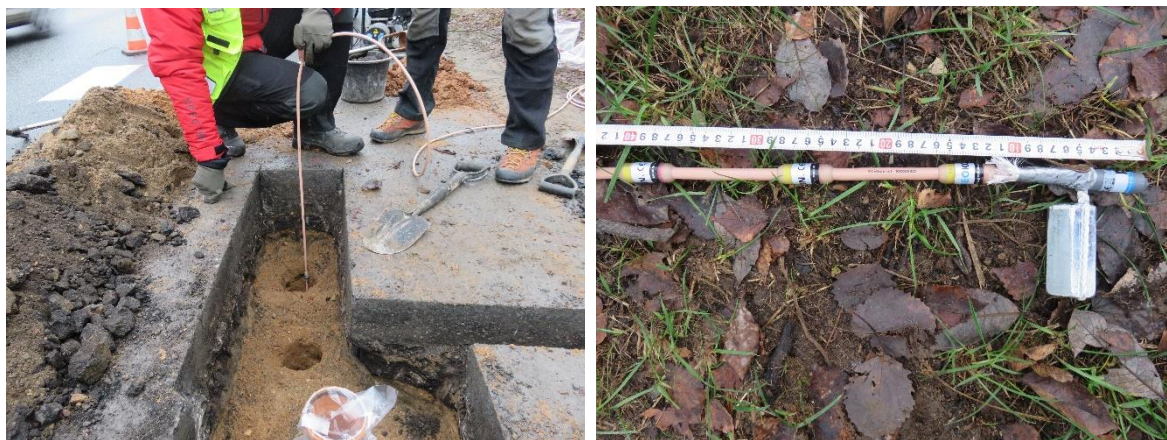
**14. attēls.** Termistoru kabeļa ievietošana urbumā (pa labi) un kabeļa galā pieliktais atsvars.

Termistoru kabelis uzstādīts 2,4 m dziļā malējā urbumā (14. att.), lai varētu verificēt iegūtos datus ar centrālajā urbumā ievietotajiem temperatūras un mitruma mērītājiem. Faktiskās temperatūras mērījumi notiek no 40 līdz 233 cm dziļumam ik pēc 12,5 cm, kopumā kabelī ir 16 mērītāji (2. pielikums – šurfa griezumš). Ņemot vērā to, ka termistoru kabelis ir lokans, lai to noturētu taisnā līmenī, pie tā pamatnes tika piestiprināts 400 g smags atsvars (14.att.), kas ļāva kabeli ievietot pilnīgi taisnā līmenī, kā arī piespiest pie urbuma malas (15.att.).

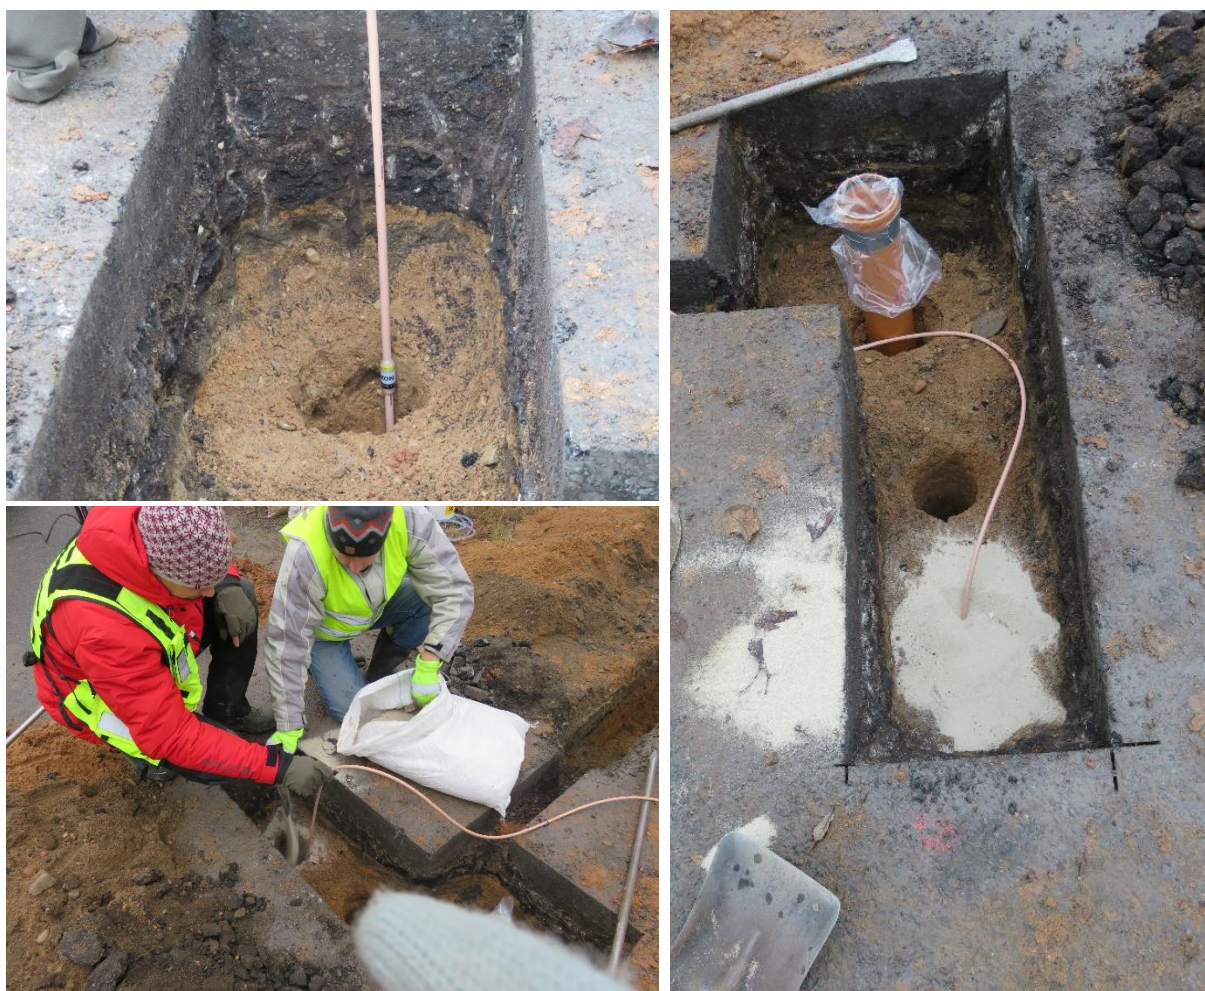
**15. attēls.** Termistoru kabeļa augšējais sensors atrodas 0,38 cm no asfalta virsmas (pa kreisi augšējais att.). Urbuma aizbēršana ar frakcionētu smilti (pa kreisi apakšējais att.). Aizbērts urbums un nostiprinātais kabelis.

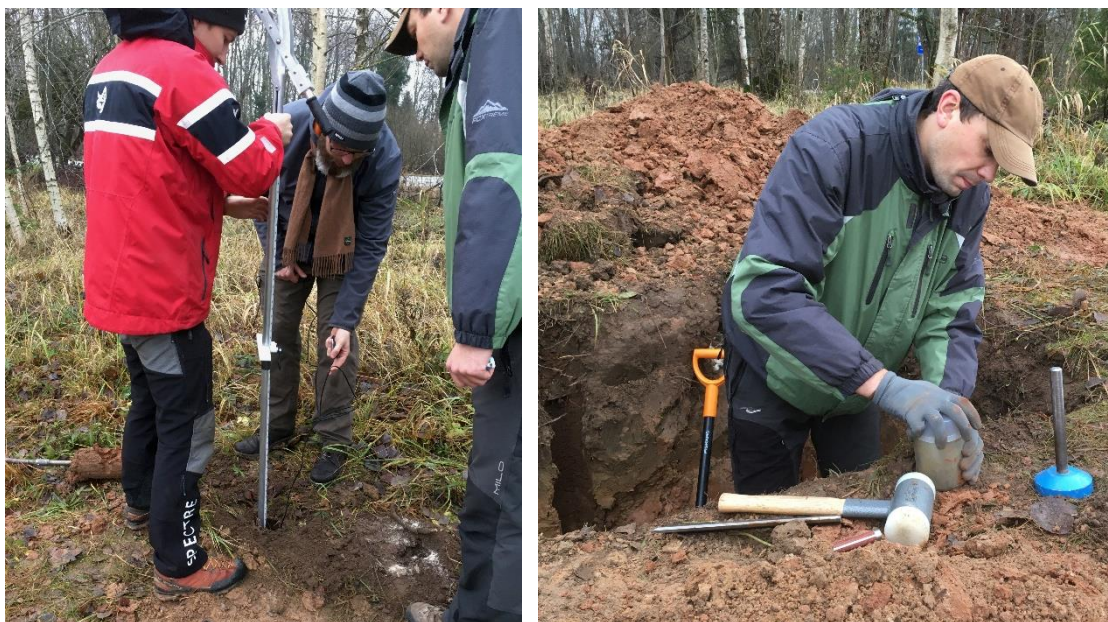
**20. attēls.** Sensoru ievietošanas iekārtas izmēģinājumi (pa kreisi) un grunts paraugu ņemšana laboratoriskajiem pētījumiem.

Otrajā testēšanas kārtā tika izmēģināta iekārta, kas paredzēta sensoru ievietošanai urbumā. Aptuveni 20 m attālumā no plānotās monitoringa urbuma vietas tika ierīkots urbums, kurā ar specializētu iekārtu (20. att.) sensors tika iesprausts urbuma sienā. Pēc tam tika izrakts šurfs, lai atgūtu sensoru, kā arī iegūtu grunts paraugus (20. att.) laboratoriskajiem pētījumiem. Testa laikā tika konstatēts, ka specializētā iekārta ir piemērota sensoru ievietošanai morēnas nogulumos.

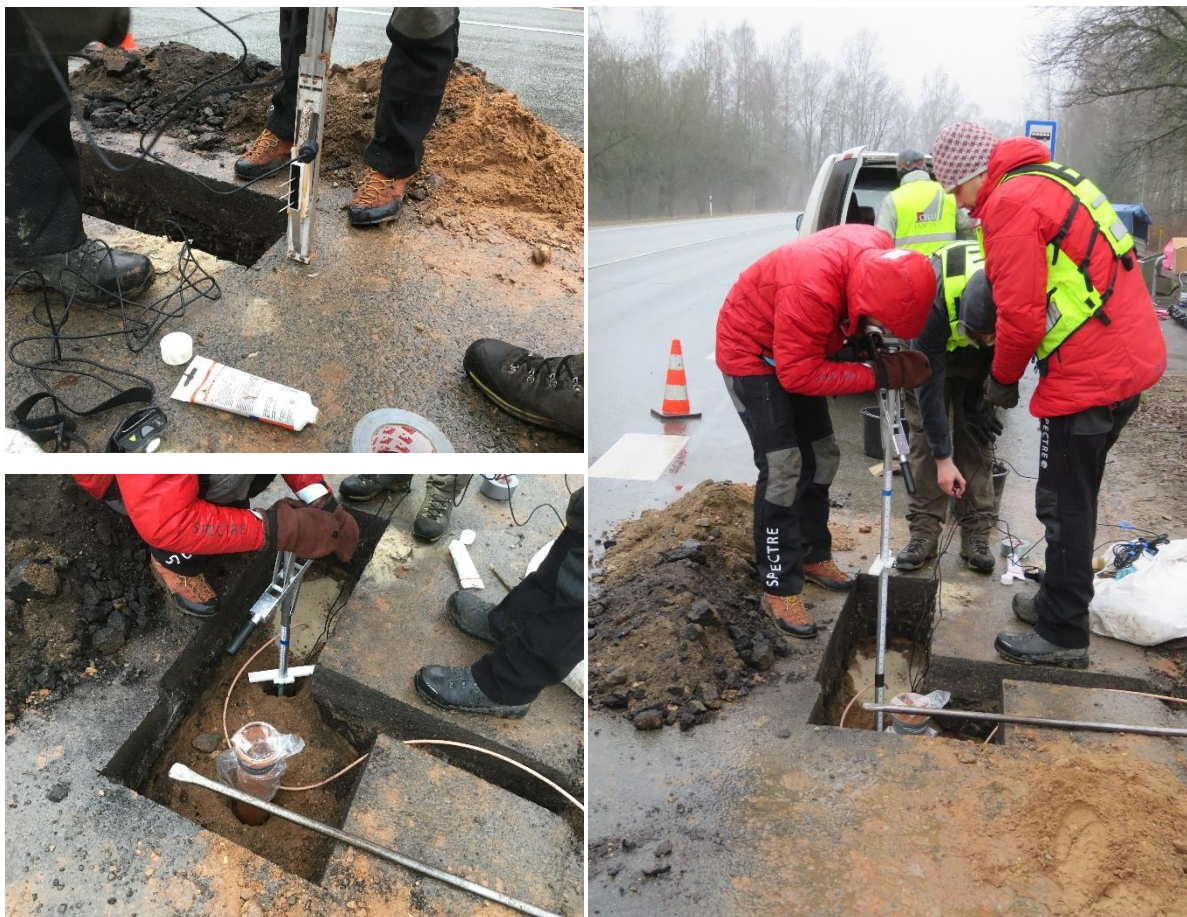
**21. attēls.** Sensors ielikts sensoru ievietošanas iekārtā (pa kreisi augšējais attēls). Sensora ievietošana precīzā dziļumā (pa kreisi apakšējais attēls). Vadu sakārtošana pirms nākamā sensora uzstādīšanas (pa labi).

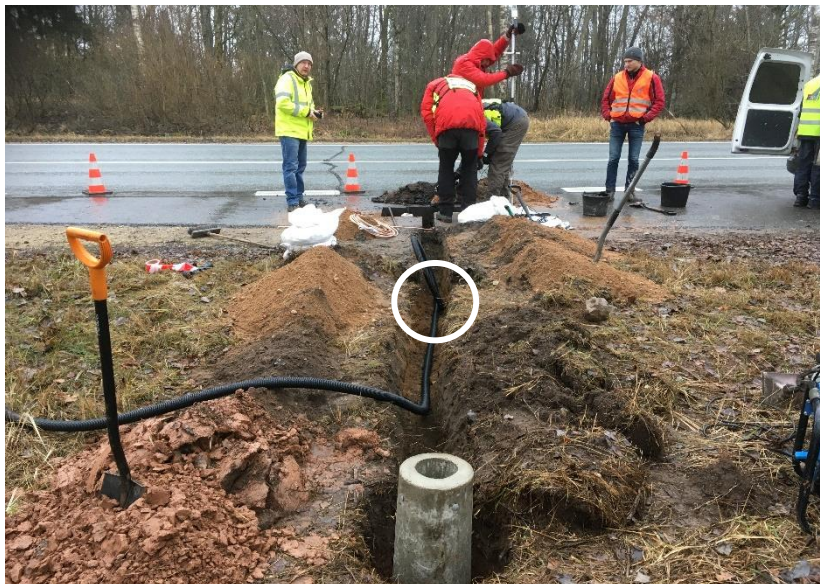
**32. attēls.** Pagarinājuma atrašanās vieta apzīmēta ar balto apli.

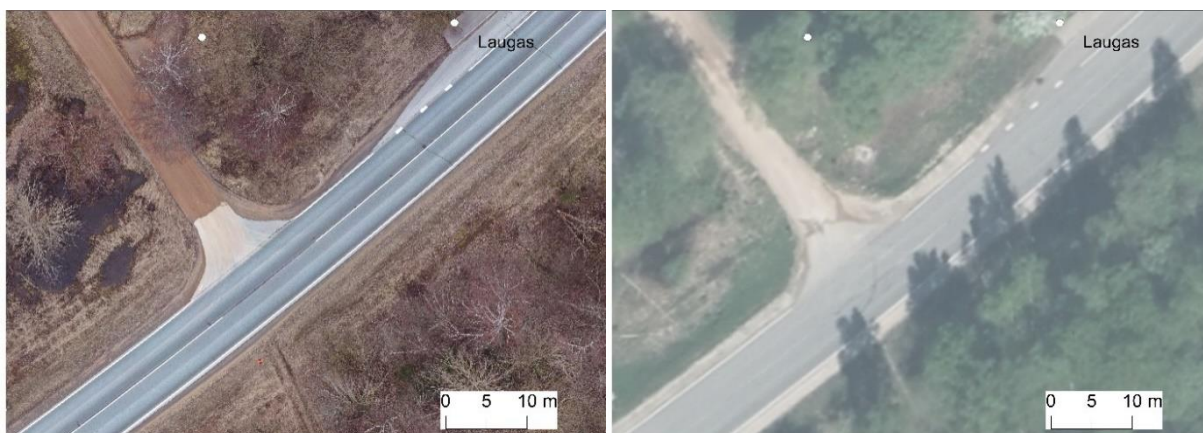
**38. attēls.** Ar bezpilota lidaparātu iegūtā ortofotokarte (pa kreisi) un 6. aerofotografēšanas cikla karte (pa labi).
