Tiltu un caurteku vēsturiskās liecības – saglabāt vai nojaukt

Andris Balodis

VSIA Latvijas Valsts ceļi tiltu būvinženieris

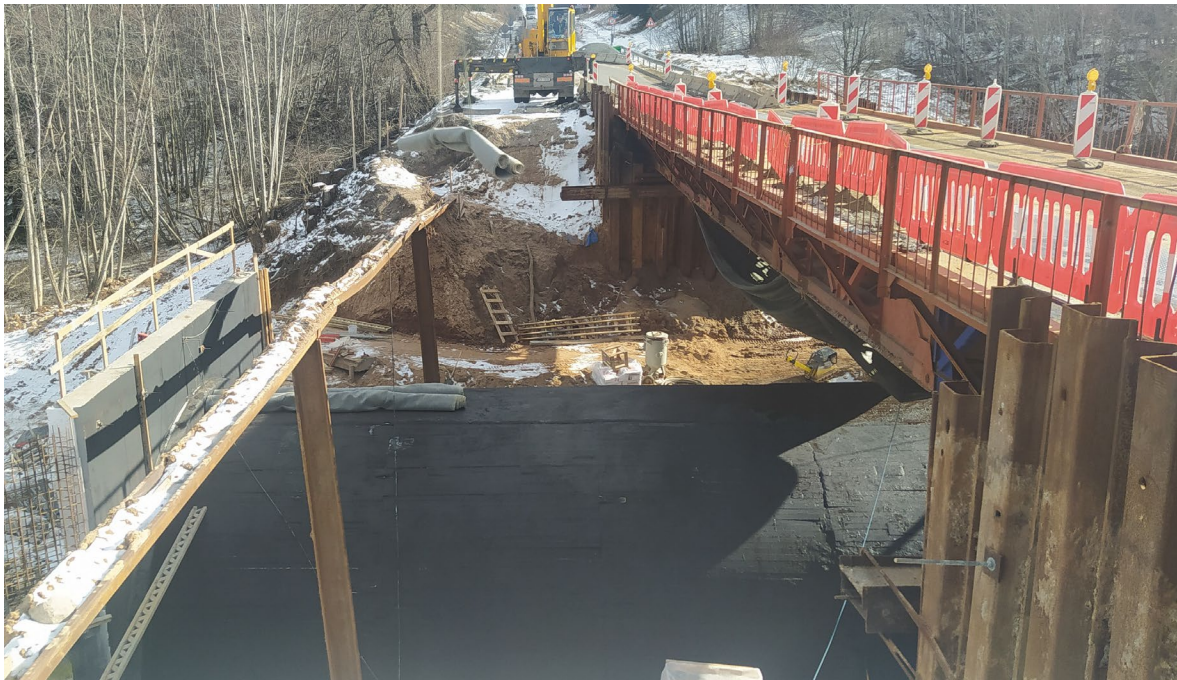
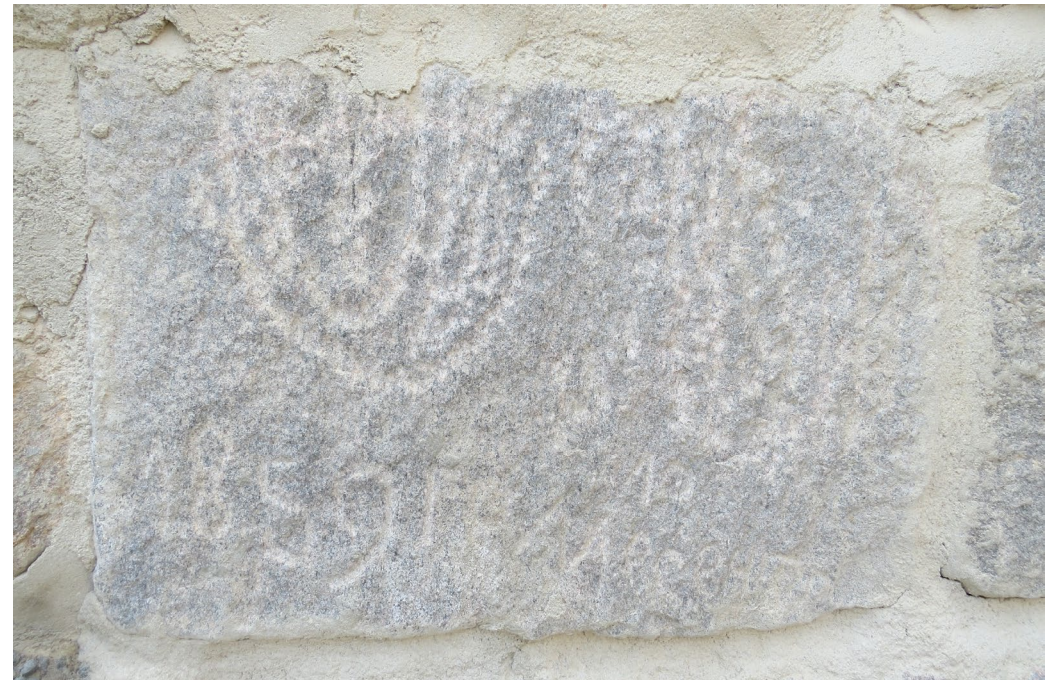
Līgatnes upes caurtekas būvdarbi

Satiksmes tika organizēta pa pagaidu tiltu pāri caurtekai.

Būvniecības laikā tika atrasts granīta akmens ar iegravētu gadskaitli «1859» un citiem simboliem. Akmens tika iemūrēts atbalstsienas konstrukcijā redzamā vietā.

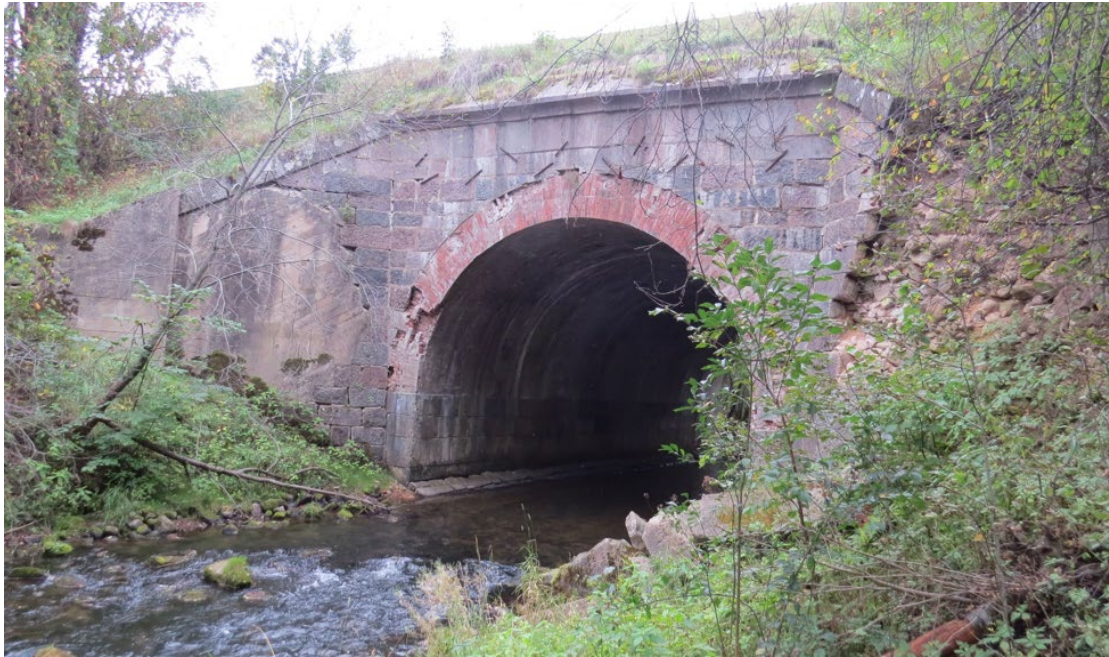
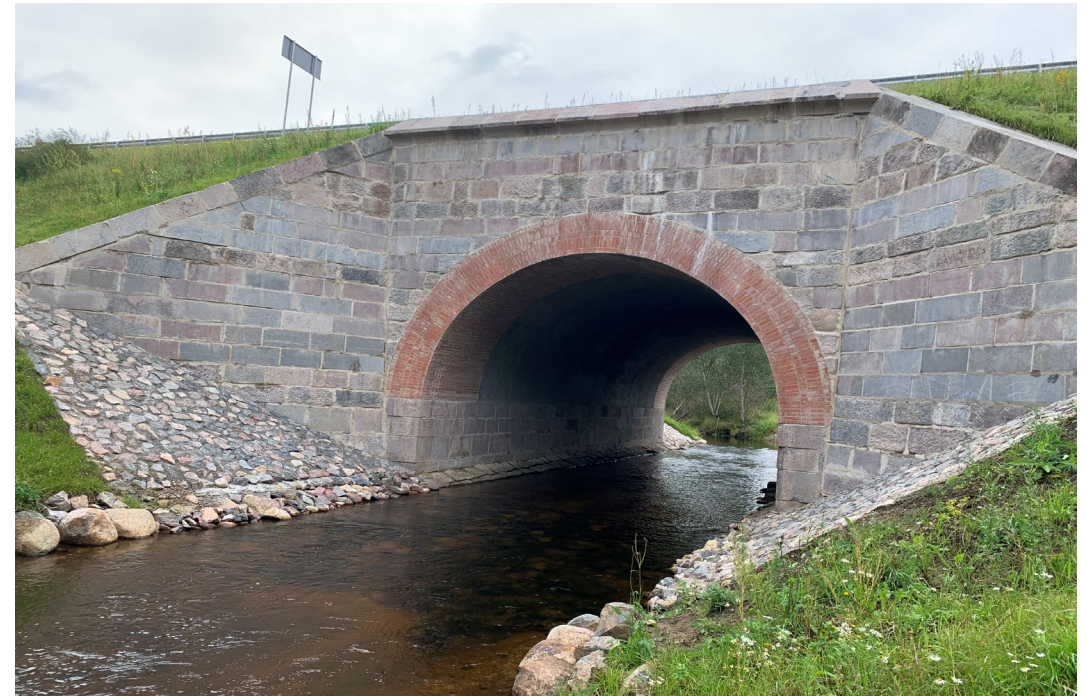
Līgatnes upes caurteka pēc pārbūves (2021)

- Saglabāta nesošās velves konstrukcija
- Saglabāts būves vēsturiskais izskats
- Gala sienas un atbalstsienas izbūvētas no dzelzsbetona tās apšujot ar vēsturiskajiem granīta blokiem

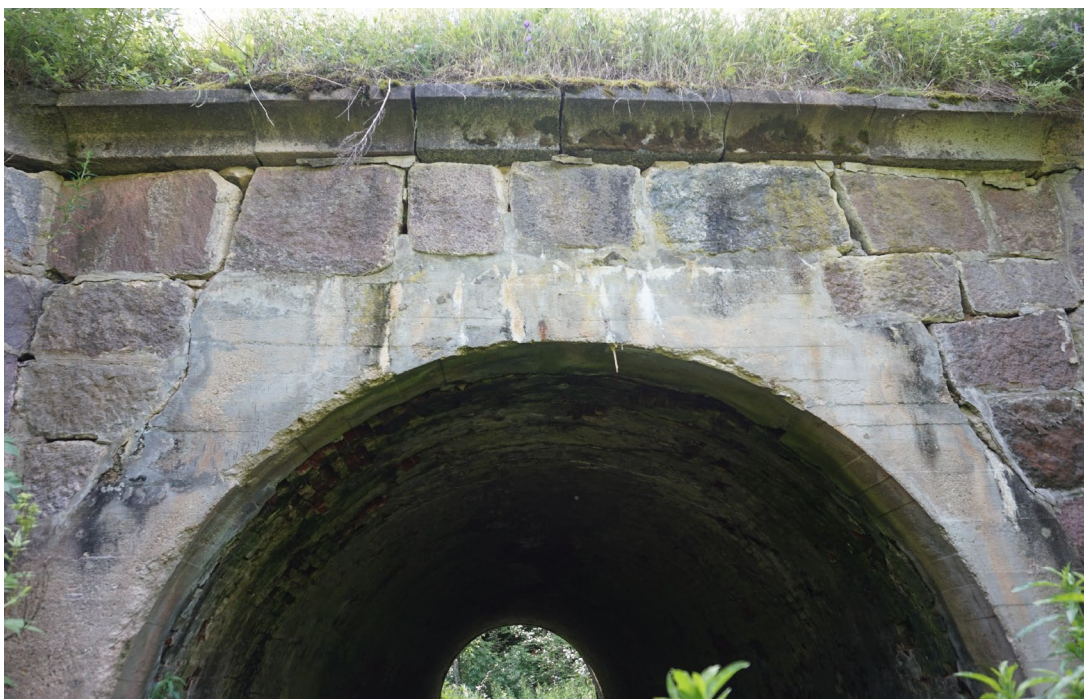
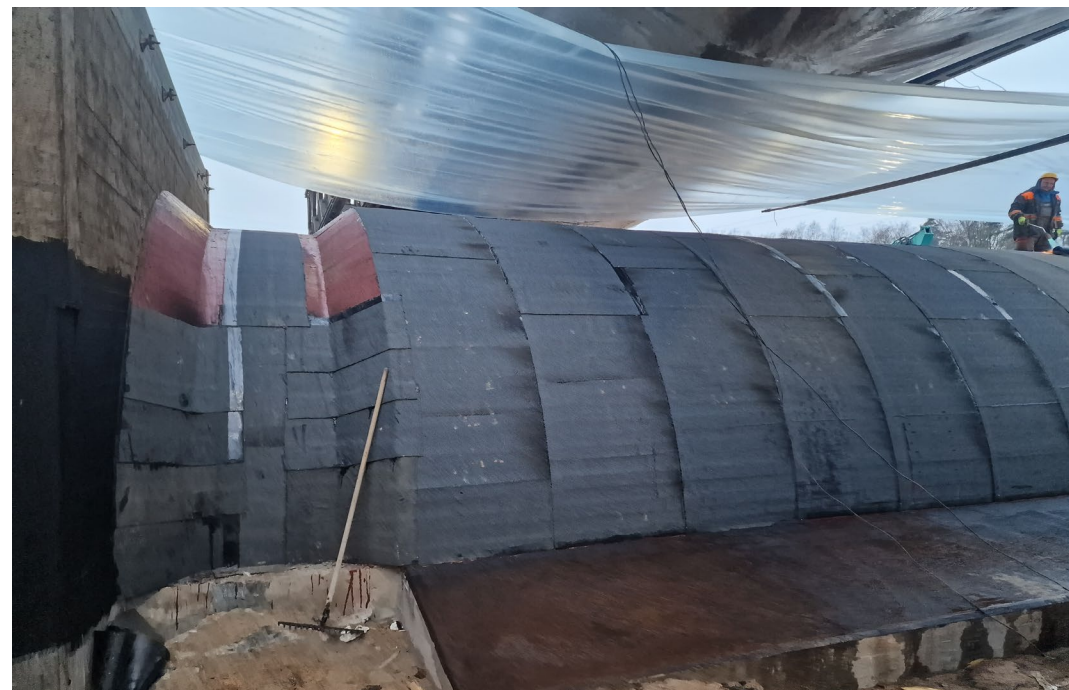
Lejasgrāvja caurtekas būvdarbi (2023–2024)

- Satiksme tika organizēta pa pagaidu tiltu pāri caurtekai
- Saglabāta nesošās velves konstrukcija un pagarināta par 2 metriem
- Gala sienas un atbalstsienas izbūvētas no dzelzsbetona tās apšujot ar vēsturiskajiem granīta blokiem
- Saglabāts būves vēsturiskais izskats

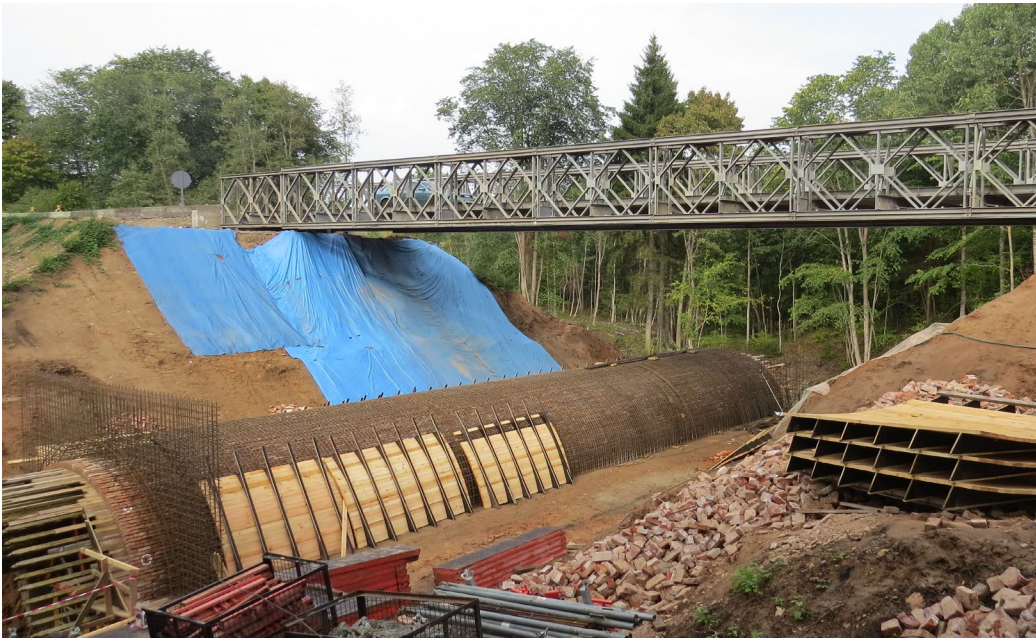
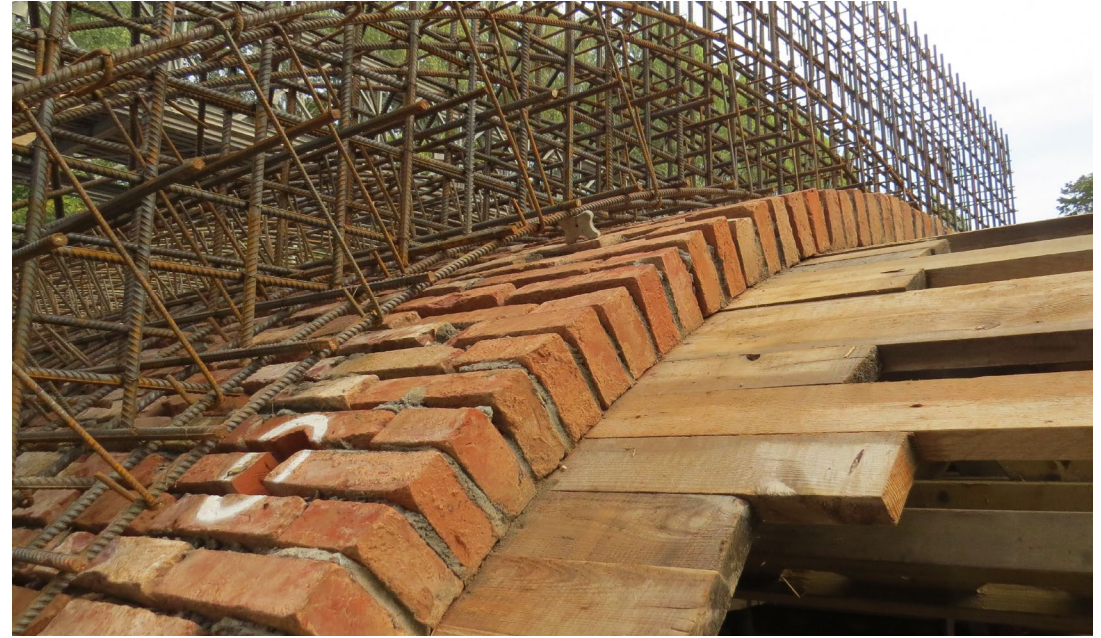
Kaķupītes caurtekas būvdarbi

- Sākotnēji bija paredzēts vēsturisko velves konstrukciju saglabāt, bet pēc izpētes projektēšanas stadijā, pieņemts lēmums izbūvēt jaunu dzelzsbetona velvi, to apšujot ar vēsturiskajiem ķieģeļiem.

- Satiksme tika organizēta pa pagaidu tiltu pāri caurtekai.
- Stiegrojums dzelzsbetona velvei un vēsturisko ķieģeļu apšuvums.

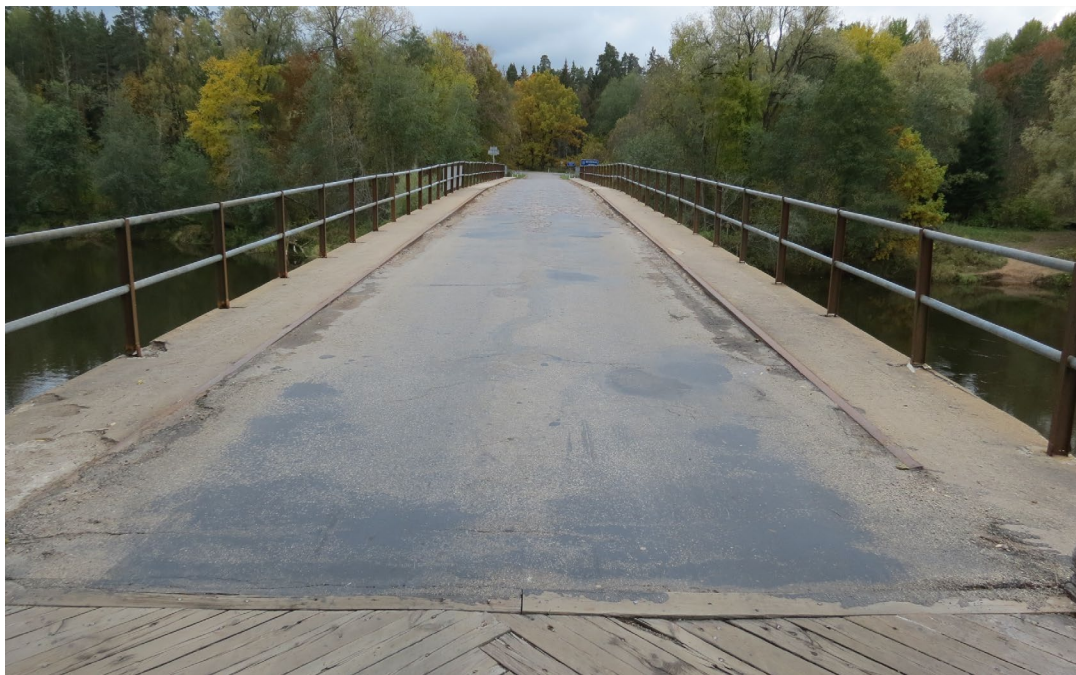
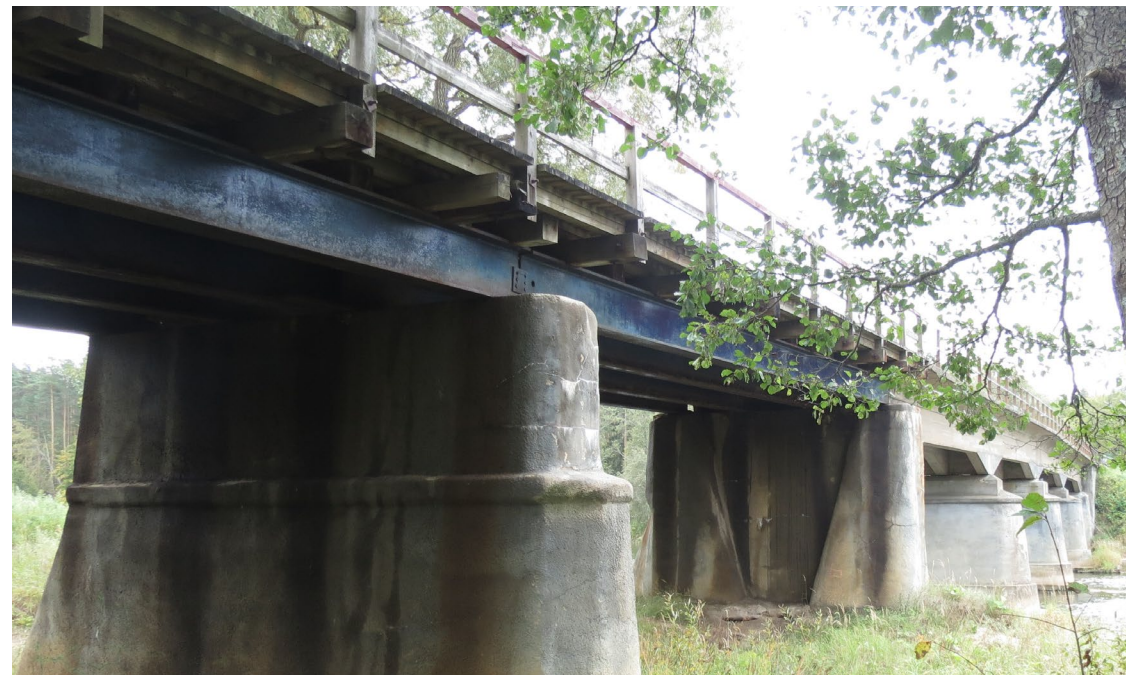
Gaujas tilts Strenčos pirms pārbūves

Stāvoklis pirms pārbūves: ļoti slikts. Trīs dažādi segumi (bruģis, asfaltbetons, koka dēļi). Divi atšķirīgi, sliktā stāvoklī esoši, tērauda siju laidumi.

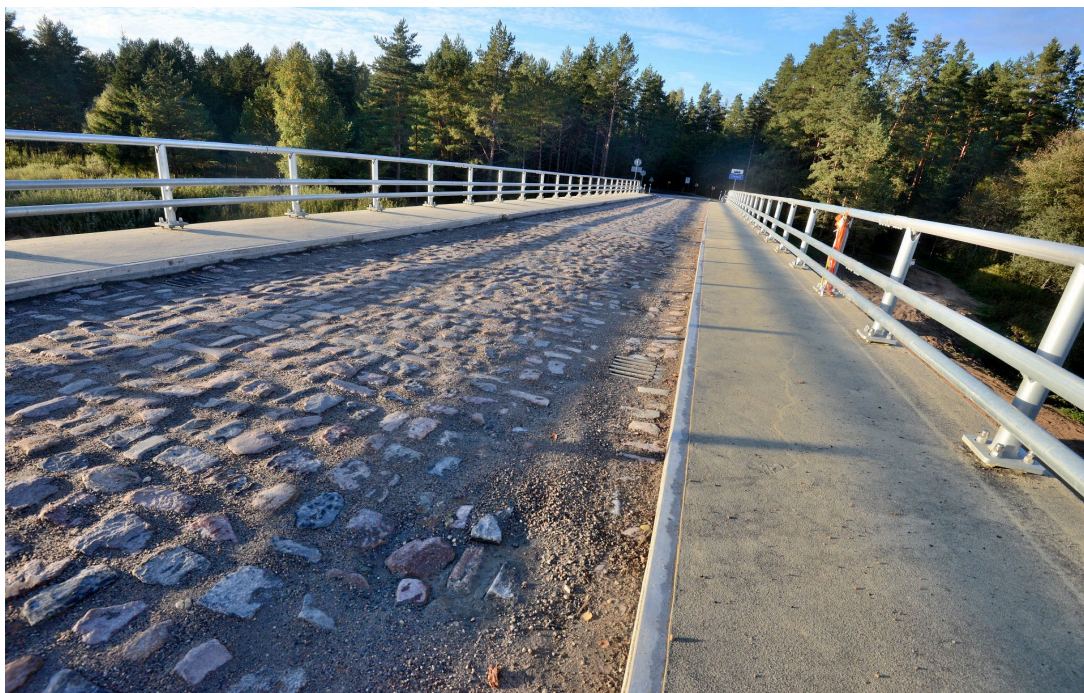
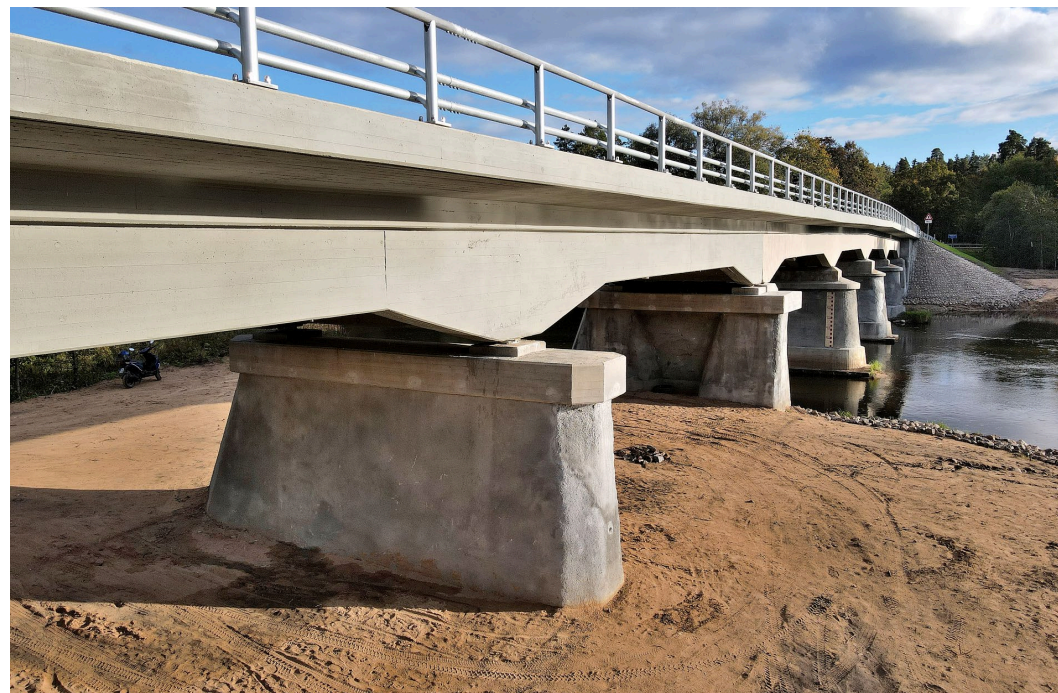
Gaujas tilts Strenčos pēc pārbūves (2021–2022)

- Tiltu klāj vēsturiskais bruģakmens, kas demontēts no tilta klāja, kā arī atrasts zem ceļa seguma pie tilta. Tilts atguvis savu vēsturisko izskatu

- Paplašinātas ietves uz tilta
- Divi jauni dzelzsbetona laidumi, vizuāli līdzīgi vēsturiskajiem laidumiem

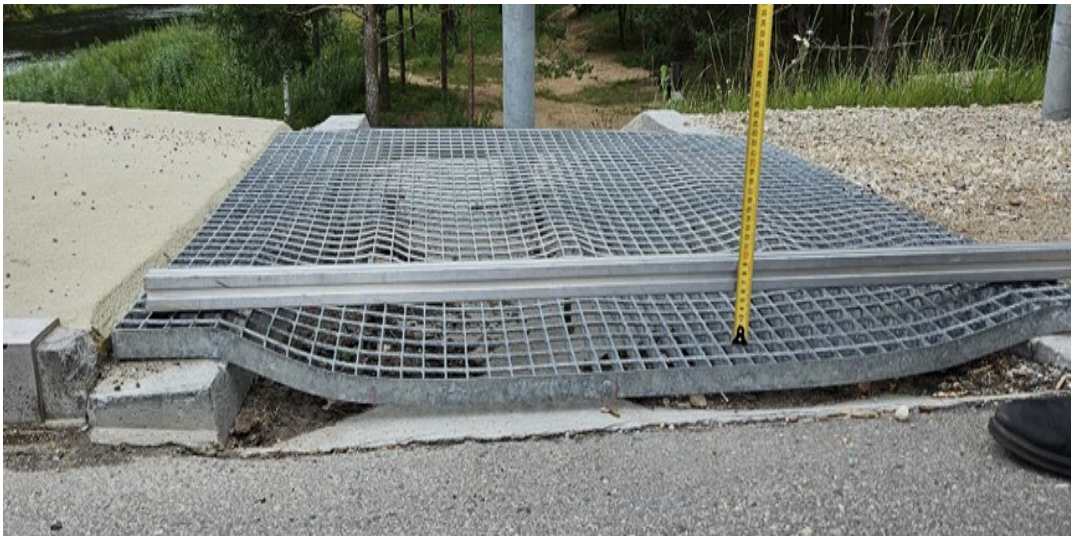
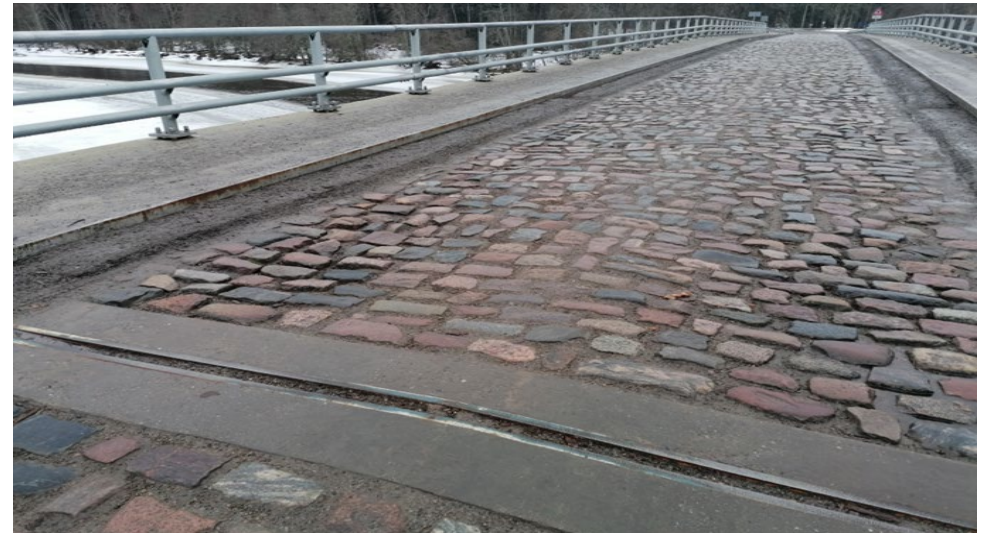
Problēmas Gaujas tiltam Strenčos

- Sūdzības no iedzīvotājiem par laukakmens bruģi kā segumu.
- Tiltam ir viena braukšanas josla, kas sekmē autobraucēju vēlmi tiltu šķērsot izmantojot ietves, kā rezultāta tiek bojāti ietves elementi
- Lai brauktuve būtu līdzenāka to bagātīgi apbēra ar izsijām, lai aizpildīt spraugas starp akmeņiem, tādā veidā padarot līdzenāku brauktuvi. Ar laiku izsijām būtu arī jāsabīvējas, bet tā nenotika un tās palēnām aizsprostoja notekūdeņu gūlijas.

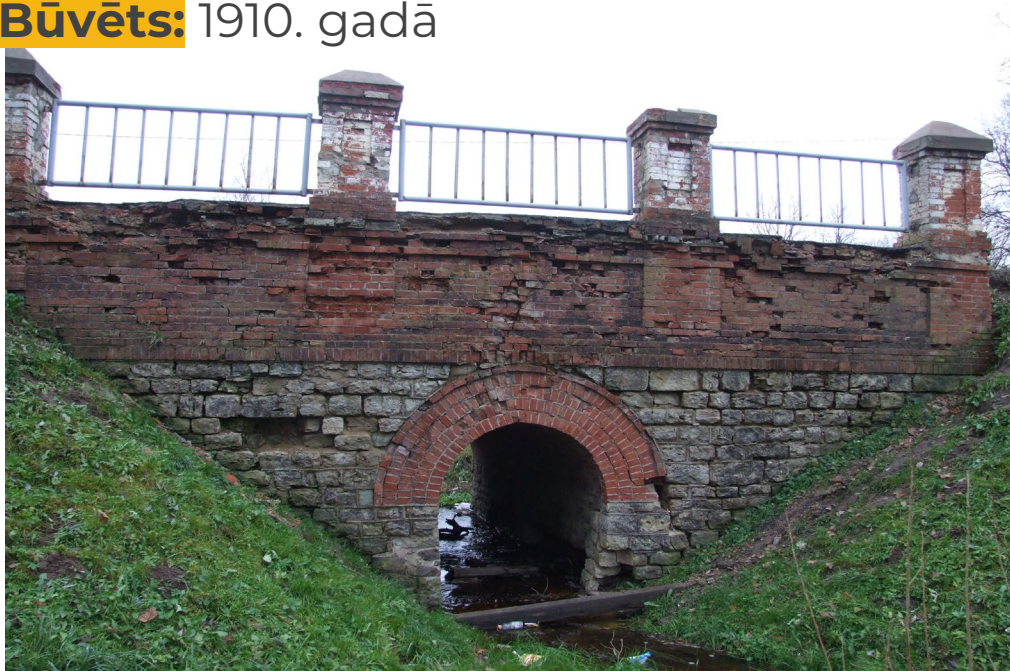
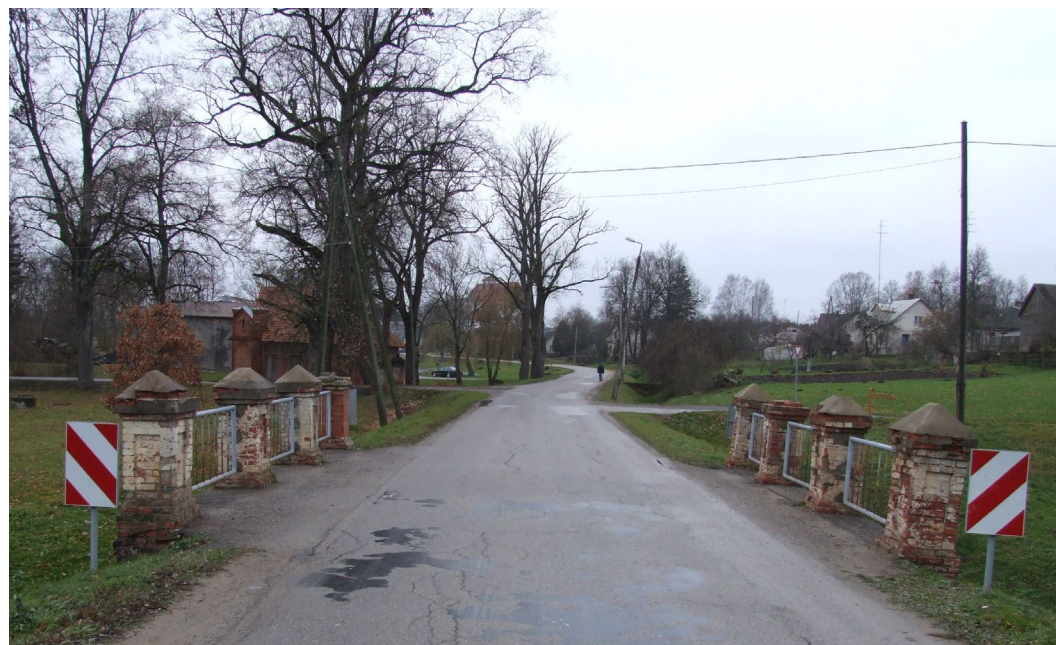
Riju straucha tilts pirms pārbūves

Stāvoklis pirms pārbūves: ļoti slikts. Izdrupumi un plaisas velvēs un sienu konstrukcijās.

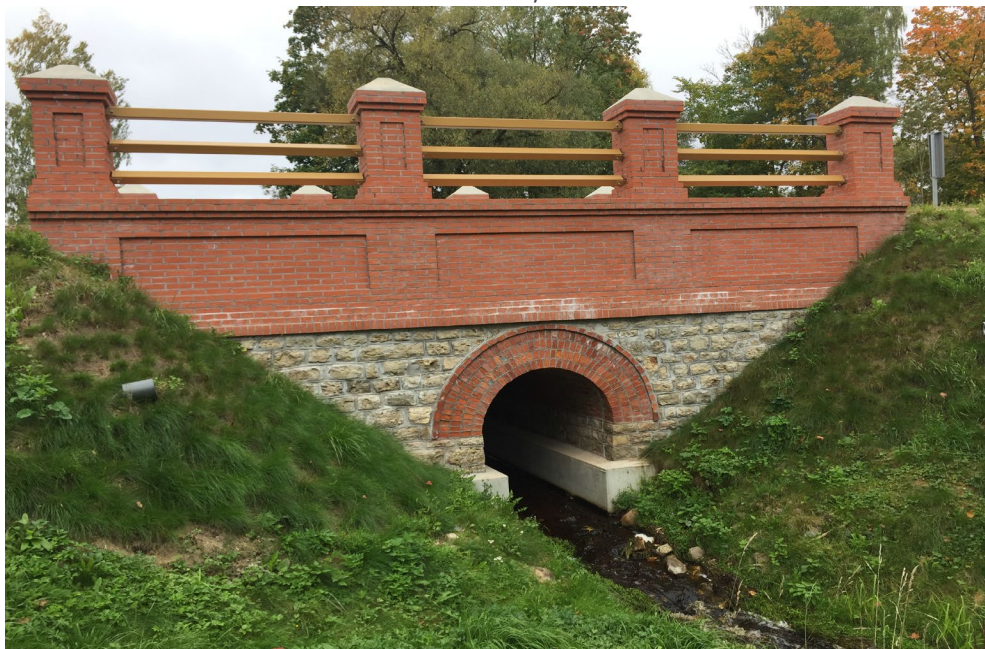
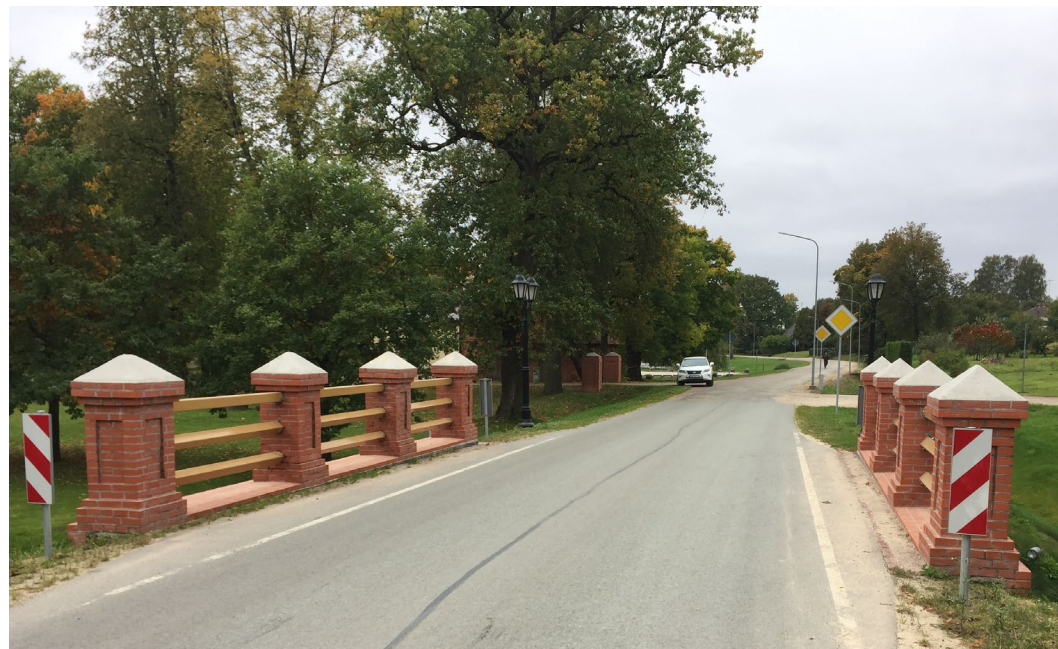
Riju straupa tilts pēc pārbūves (2014)

- Atjaunotas velves, sienu un barjeru konstrukcijas
- Saglabāta vēsturiskā velve
- Saglabāta spārsienas apakšējā daļa no dolomīta akmeņiem

- Izmantotie materiāli pēc izskata piemeklēti atbilstoši vēsturiskajiem
- Kopumā saglabāts būves vēsturiskais izskats

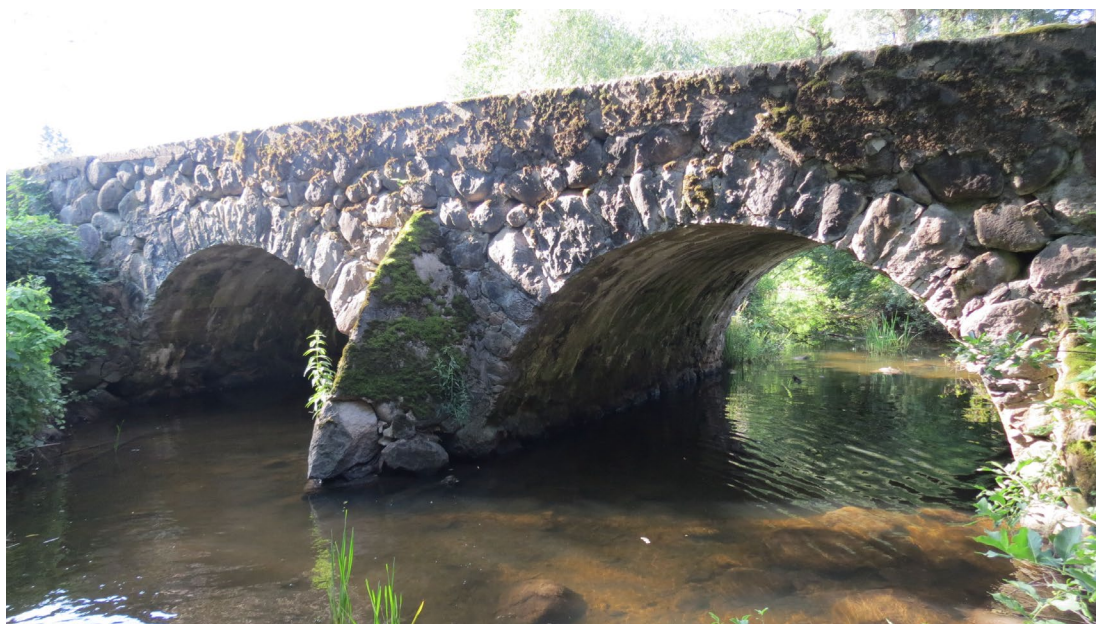
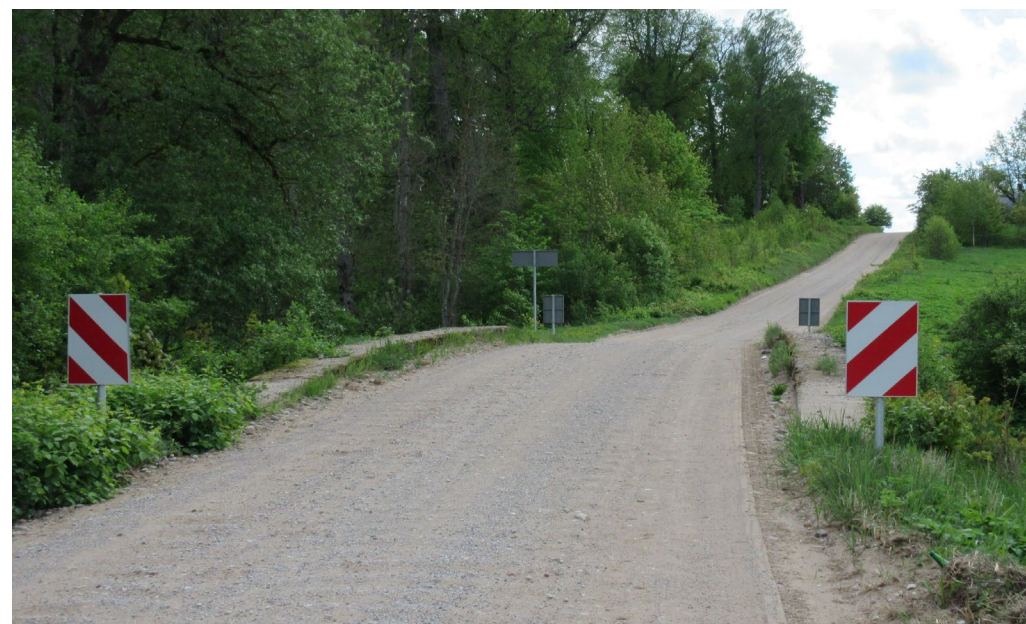
Bērzaunes upes tilts pirms pārbūves

Stāvoklis pirms pārbūves: slikts.
Izdrupumi velvju un sienu konstrukcijās.
Neatbilstošas drošības barjeras uz tilta.

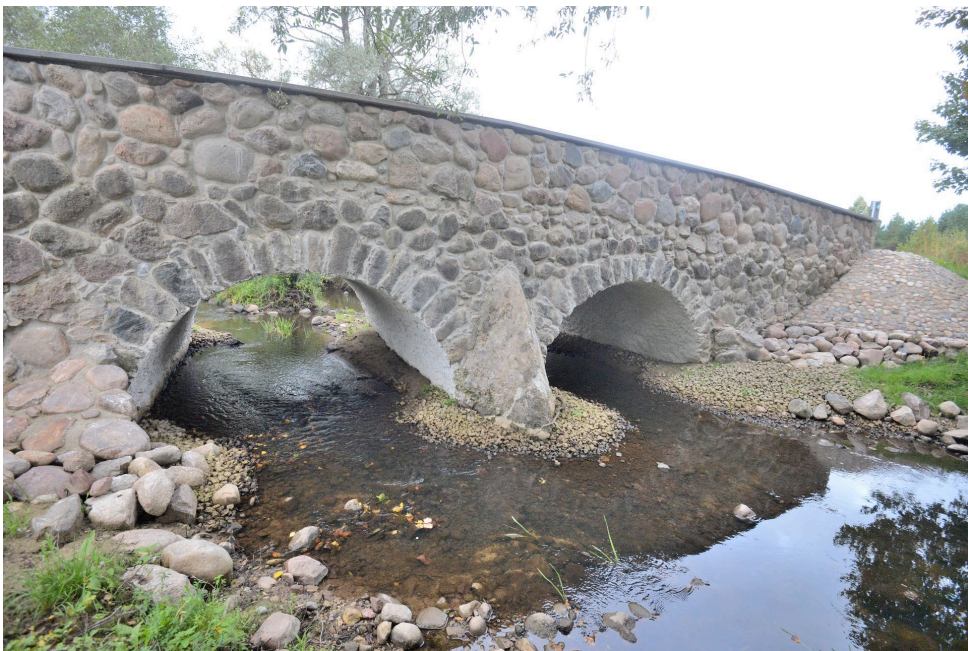
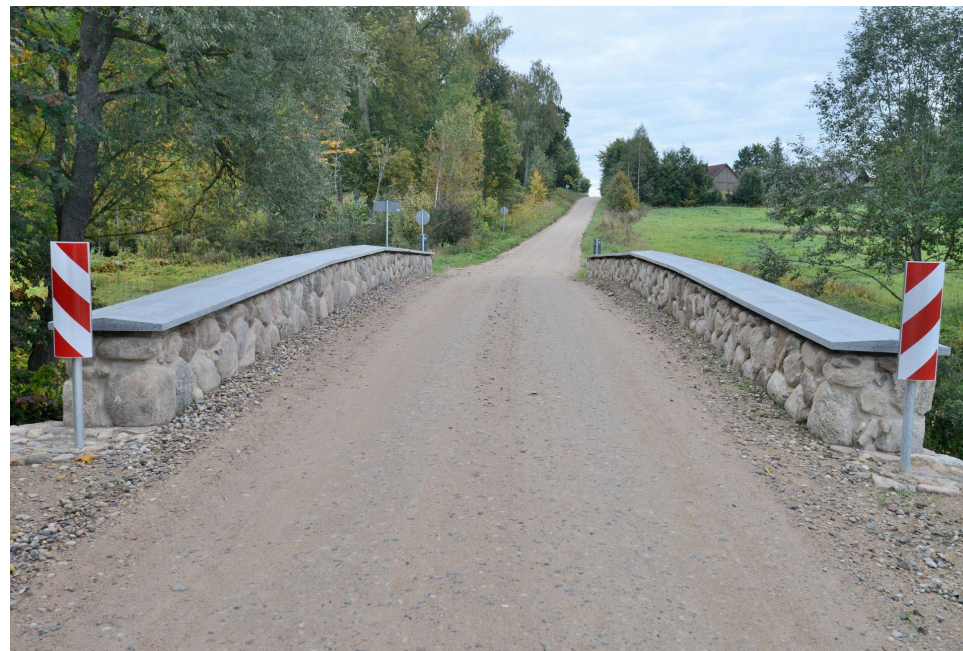
Bērzaunes upes tilts pēc pārbūves (2022)

- Atjaunotas velvju, sienu un barjeru konstrukcijas
- Uzlabota satiksmes drošība uz tilta
- Saglabāts būves vēsturiskais izskats

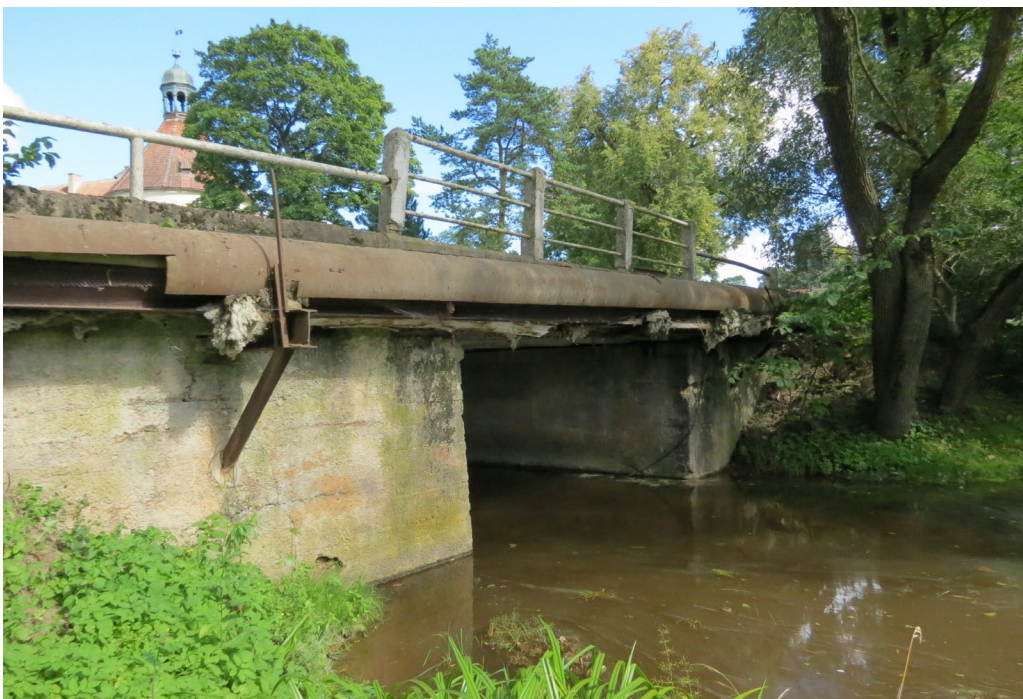
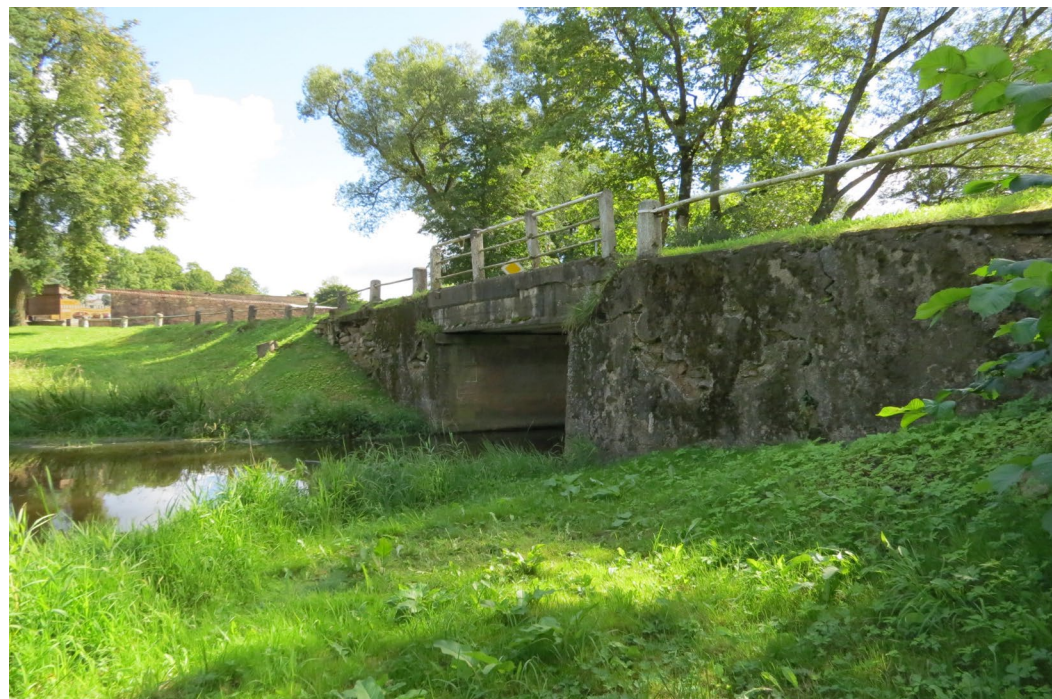
Bikstupes tilts Jaunpilī pirms nojaukšanas

Stāvoklis pirms nojaukšanas: slikts. Nesošo konstrukciju bojājumi. Izdrupumi krasta balstos. **Lēmums:** Projektēt arhitektoniski iederīgu, koka konstrukcijas.

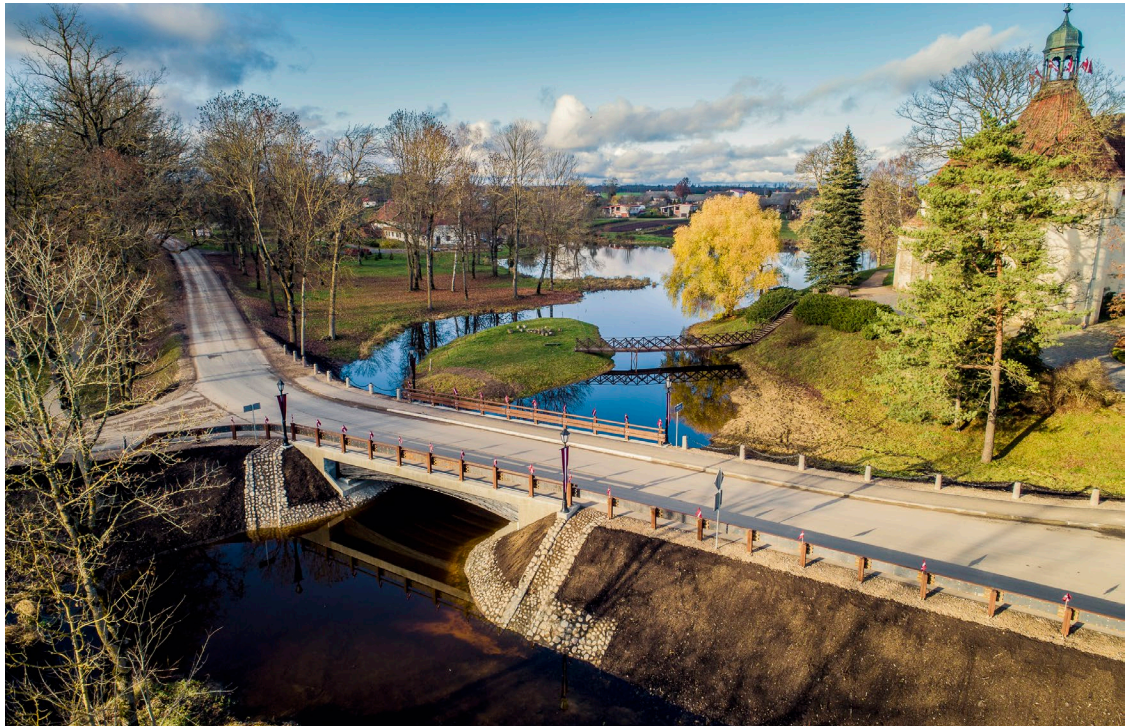
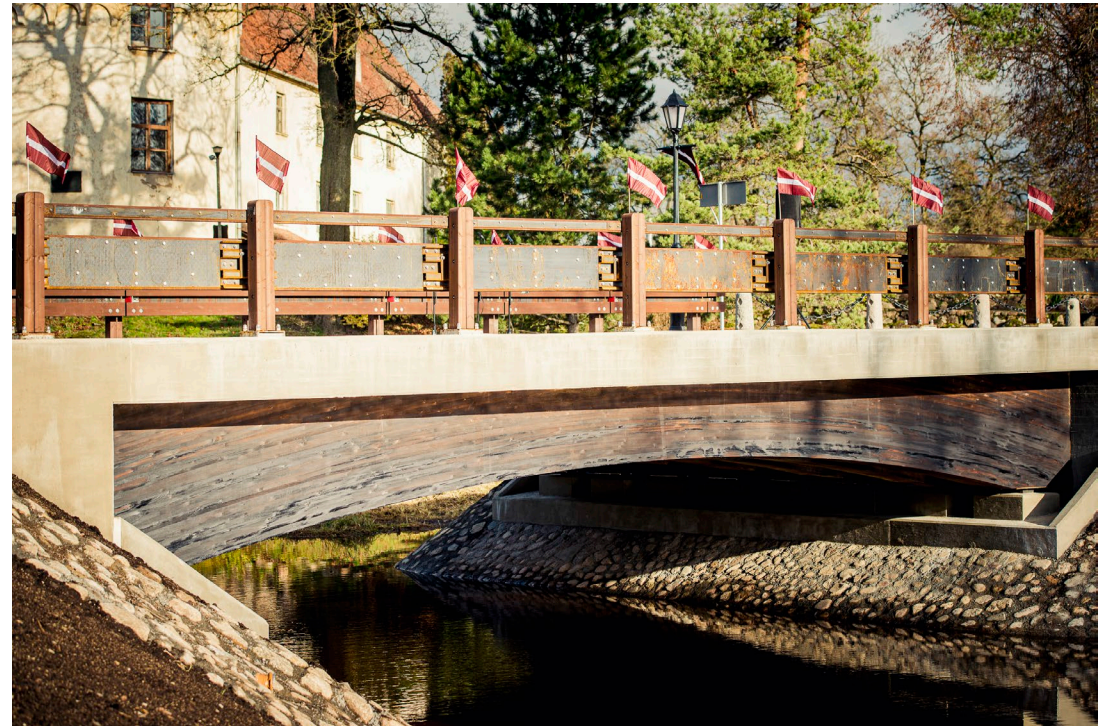
Bikstupes tilts Jaunpilī pēc būvdarbiem (2019)

- Jauns tilts ar vēsturisku arhitektūru
- Uzlabota kopējā apkārtnes arhitektonika

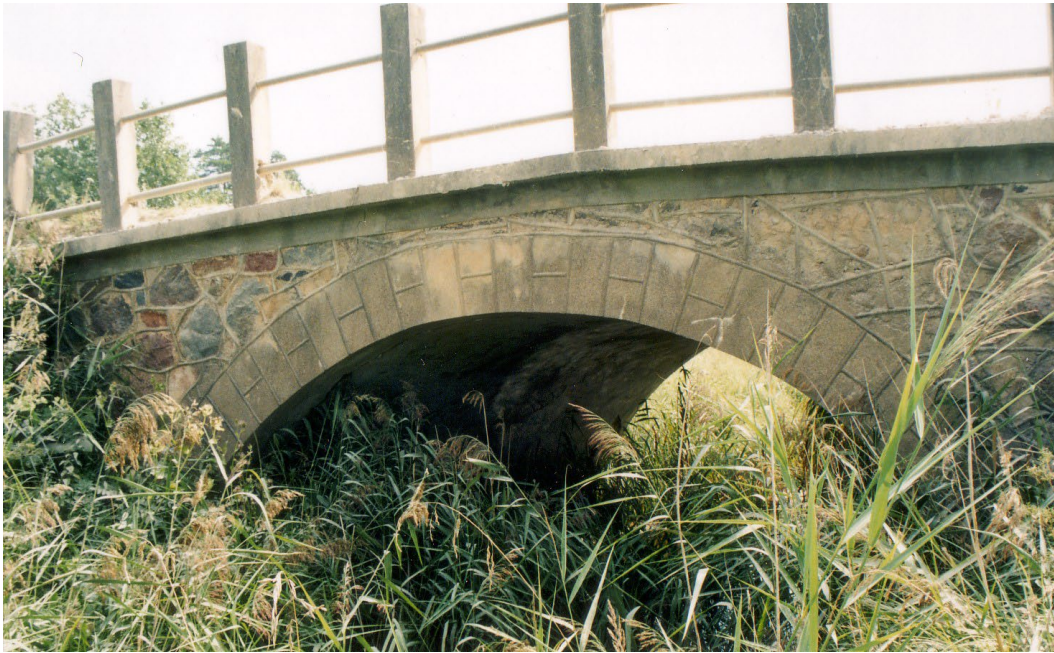
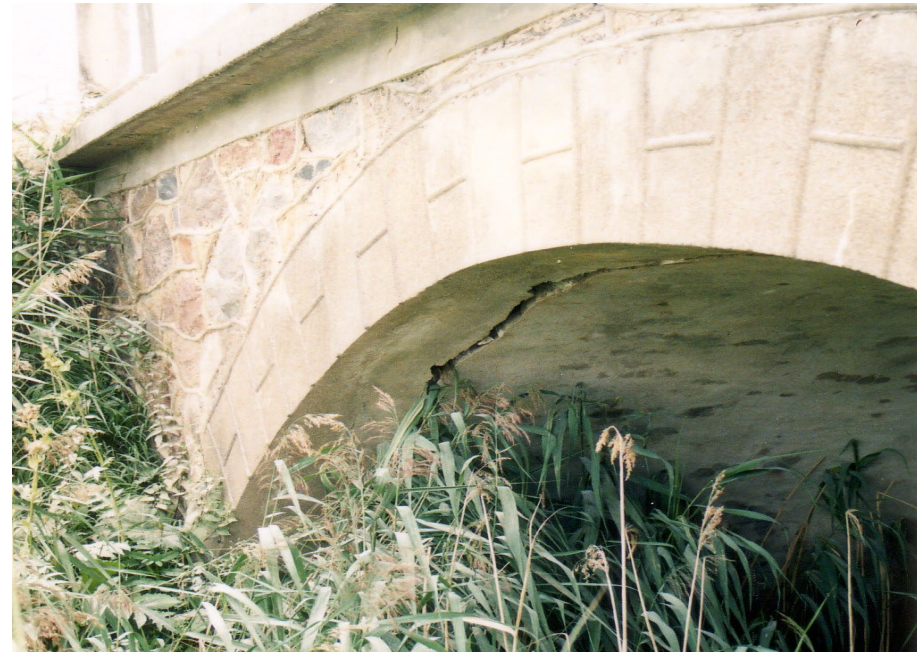
Bebrupes tilts pirms nojaukšanas

slikts. Plaisas un izdrupumi velves konstrukcijā.

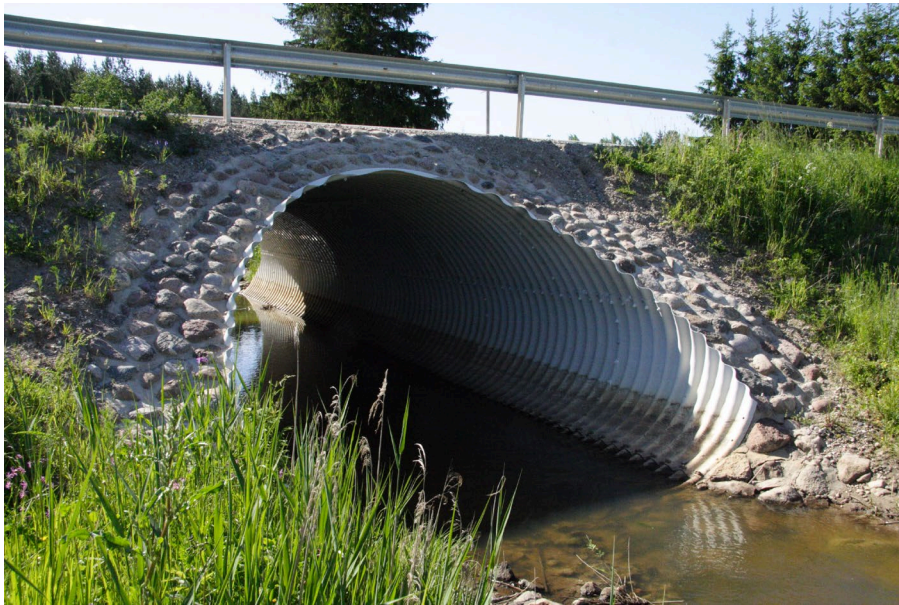
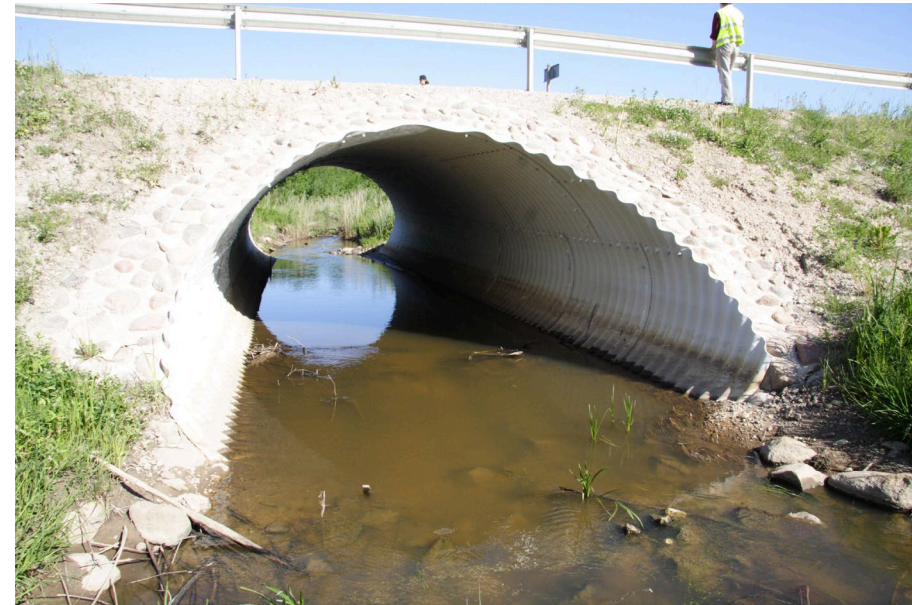
Bebrupes caurteka pēc būvdarbiem (2008)

- Izbūvēta jauna, skrūvēta cauruļveida tērauda caurteka
- Tilta vēsturiskās liecības nav saglabātas
- Būve iekļaujas apkārtnes arhitektonikā

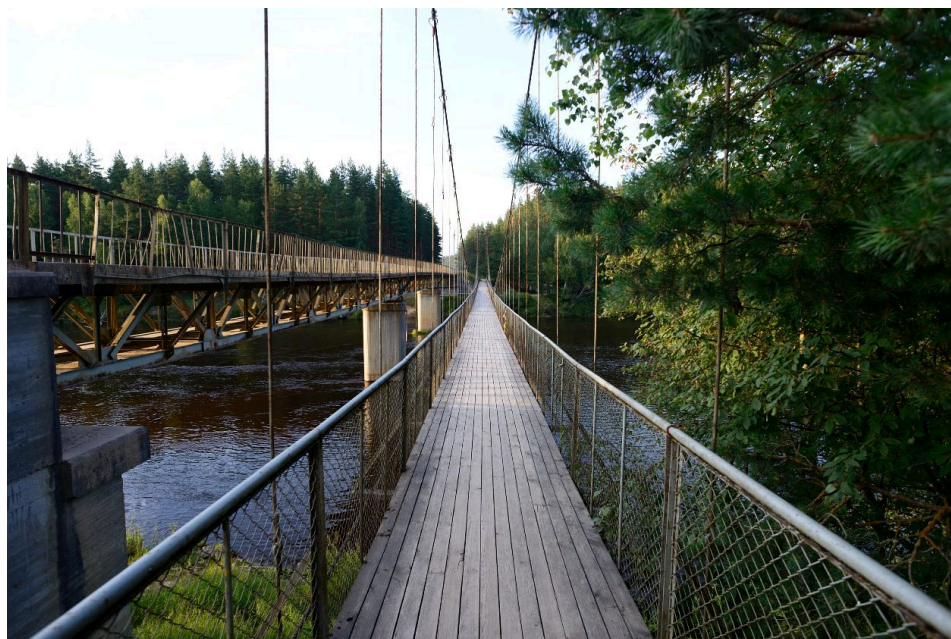
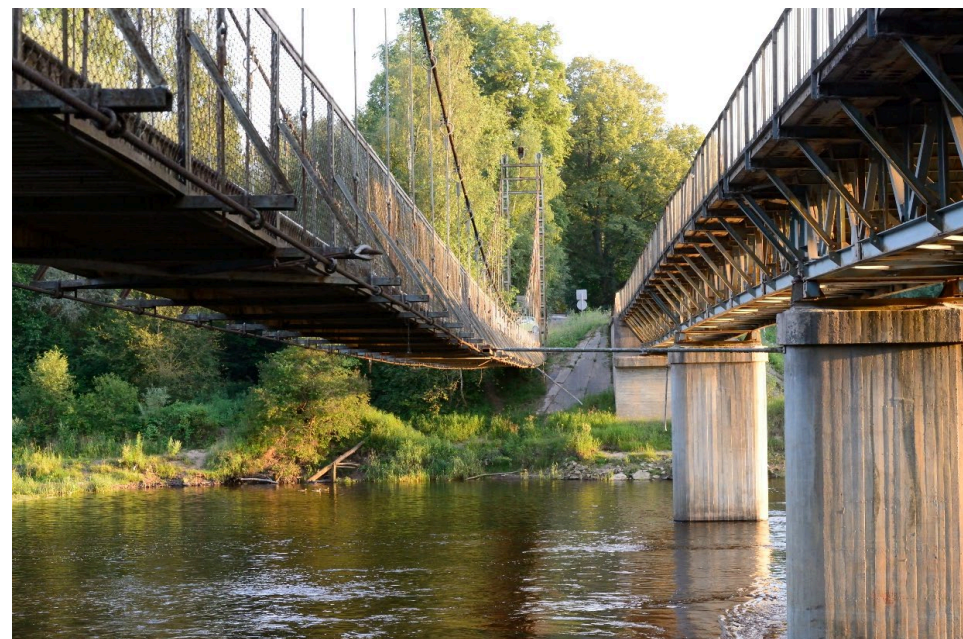
Gaujas upes gājēju tilts Rāmniekos pirms nojaukšanas

Stāvoklis pirms nojaukšanas: ļoti slikts. Nesošo tērauda konstrukciju būtiska korozija.
