Tiltu un caurteku vēsturiskās liecības – saglabāt vai nojaukt

Andris Balodis

VSIA Latvijas Valsts ceļi tiltu būvinženieris

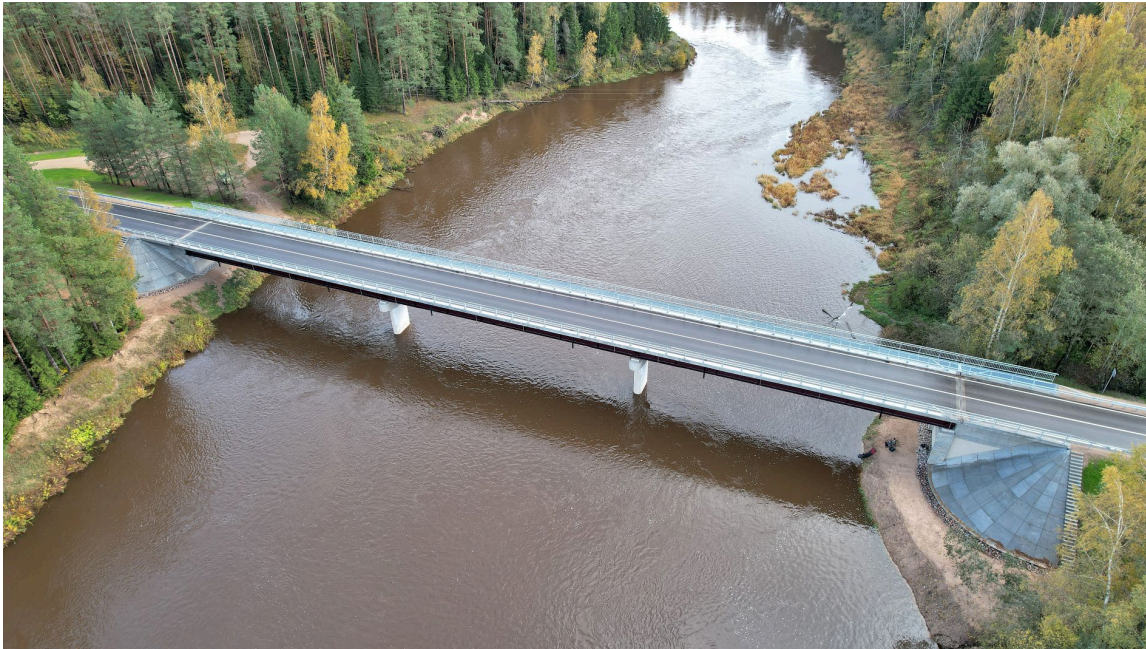
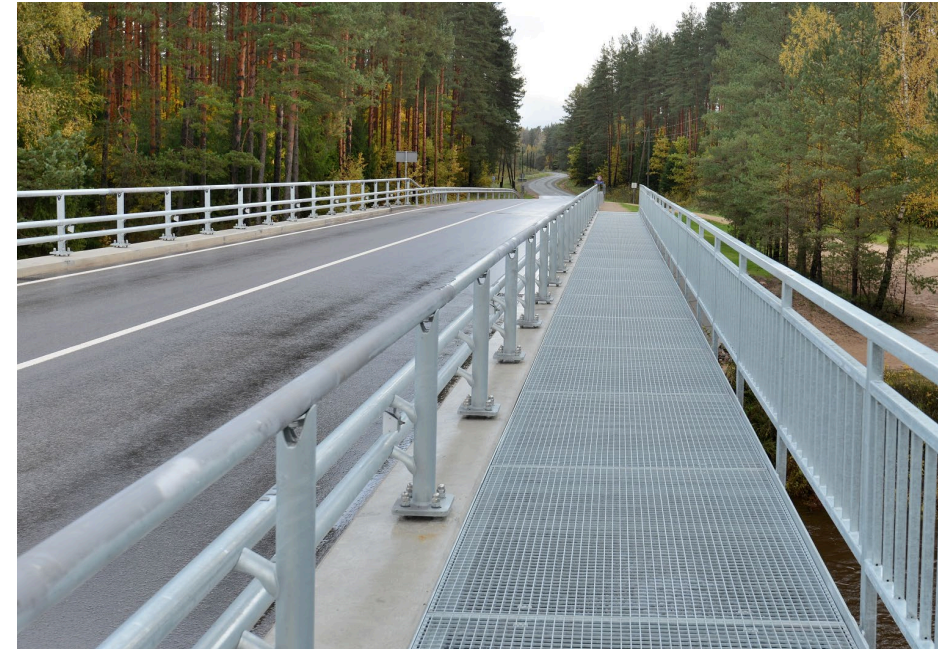
Tilts pār Gauju Rāmniekos pēc būvdarbiem (2022–2023)

- Uzbūvēts jauns tilts ar divām braukšanas joslām
- Gājēju kustība nodrošināta piekarinot tērauda ietvi pie tilta
- Tilta vēsturiskās liecības nav saglabātas

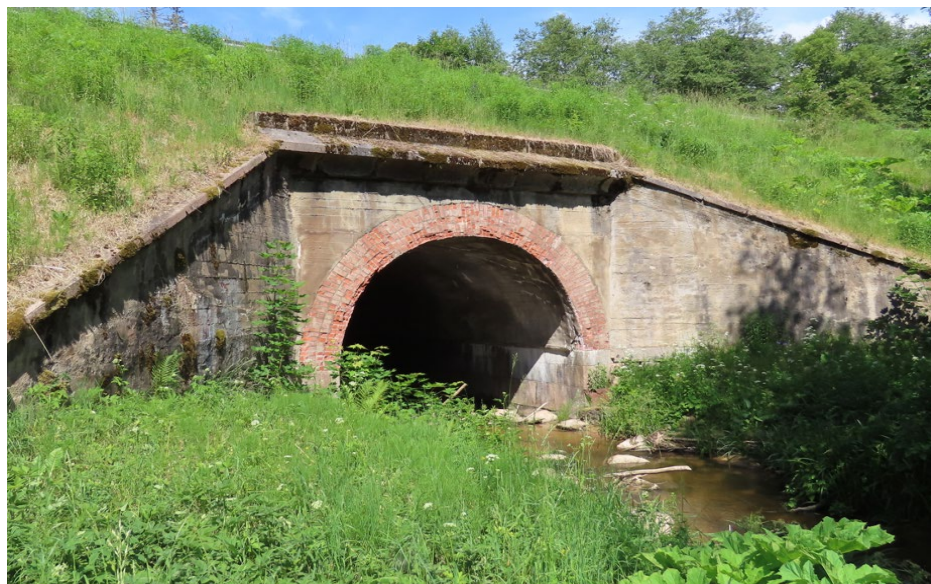
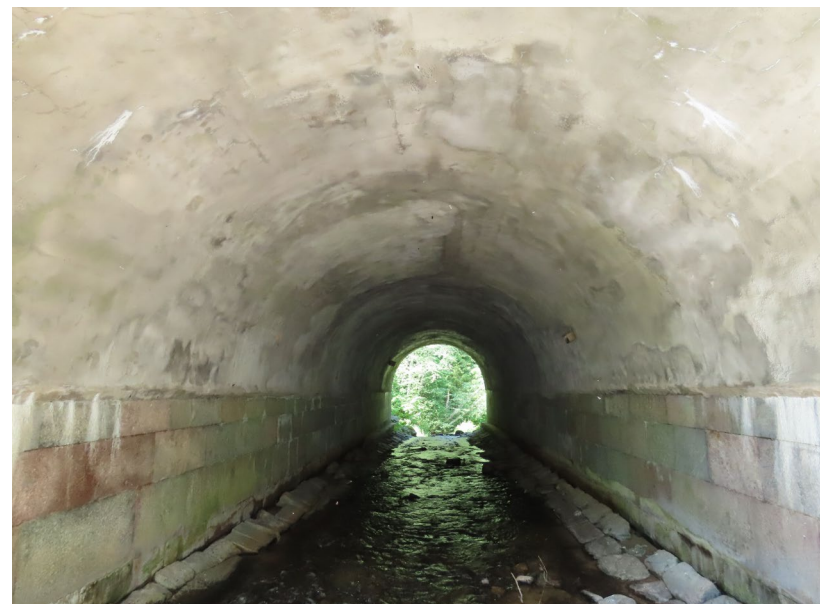
Lorupes caurteka

Stāvoklis šobrīd: apmierinošs

Lēmums: būvi saglabāt. Atsevišķu konstrukciju remonts. Šobrīd tiek izstrādāts būvprojekts autoceļam, iekļaujot caurtekas remontdarbus

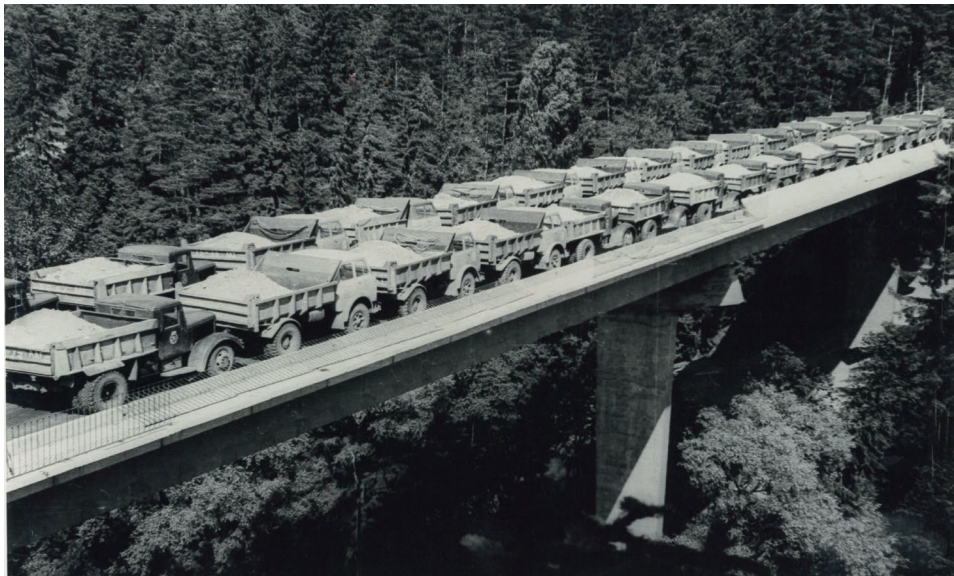
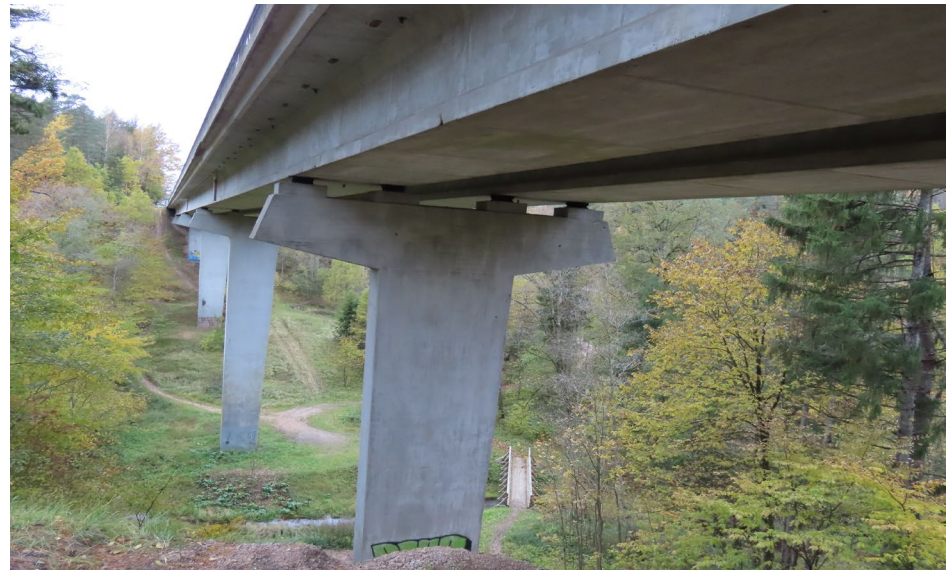
Lorupes gravas tilts

Būvēts: 1968. gadā. Pirmais tilts PSRS ar uzbīdīšanas metodi. 2007. gadā veikts brauktuves remonts

Stāvoklis šobrīd: apmierinošs

Lēmums: būvi saglabāt, atjaunot brauktuves konstrukciju. Šobrīd tiek izstrādāts būvprojekts Vidzemes šosejas posmam, kurā iekļauti arī būvdarbi tiltam

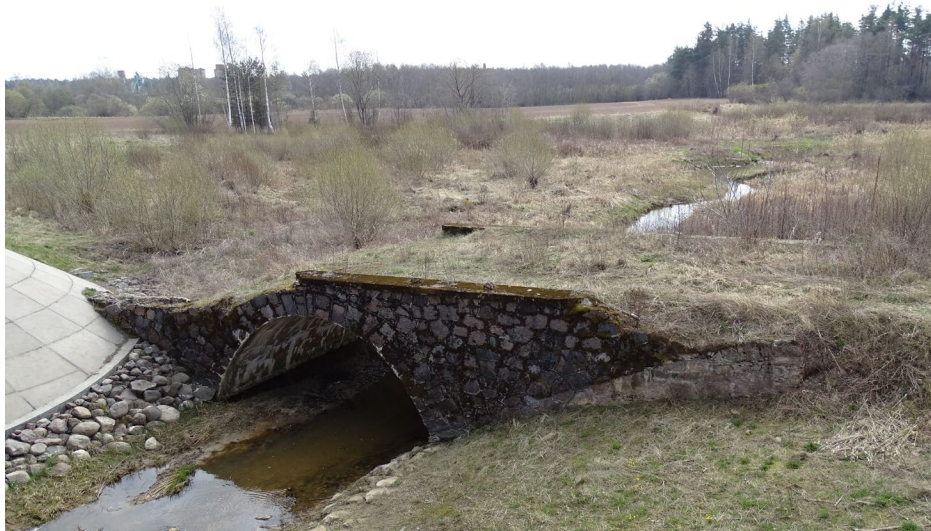
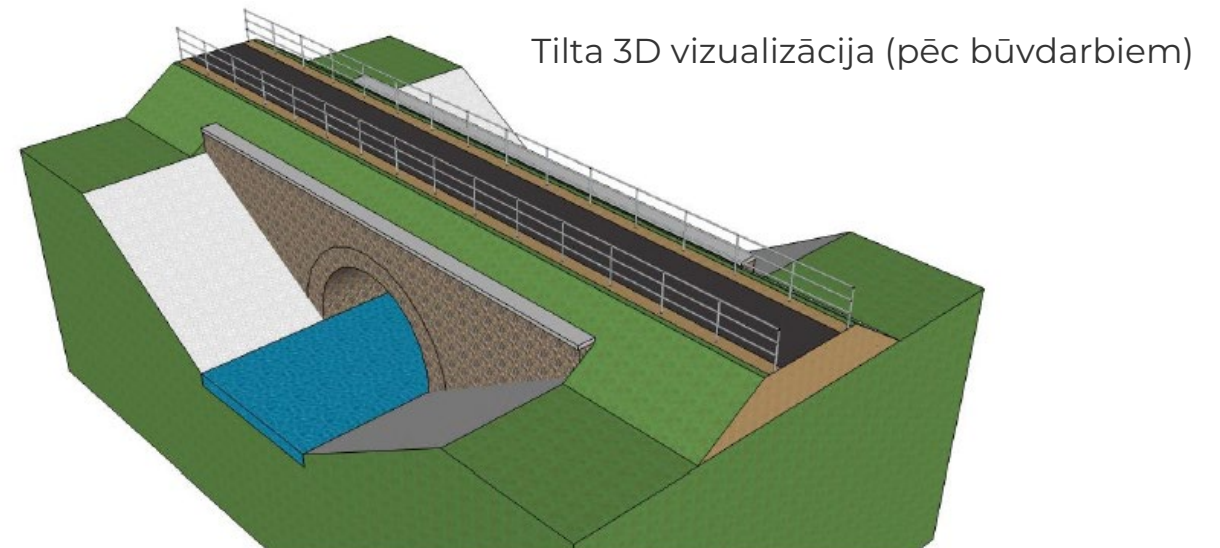
Pelītes upes tilts pie Jēkabpils

Stāvoklis šobrīd: slikts. Mūra sienas daļēji sabrukušas. Vērojama būtiska ūdens caursūkšanās

Lēmums: būvi saglabāt, atjaunot un pāri tiltam izbūvēt gājēju ceļu

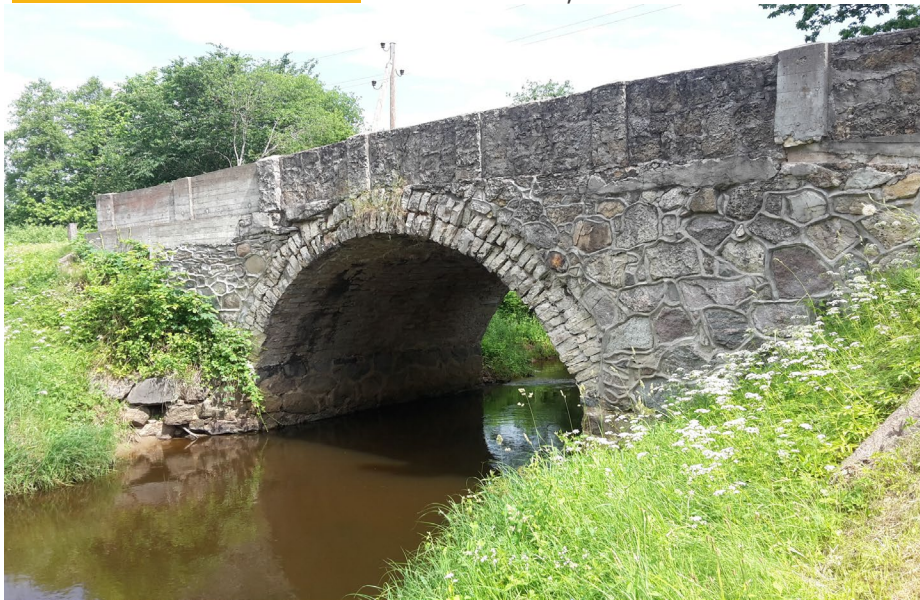
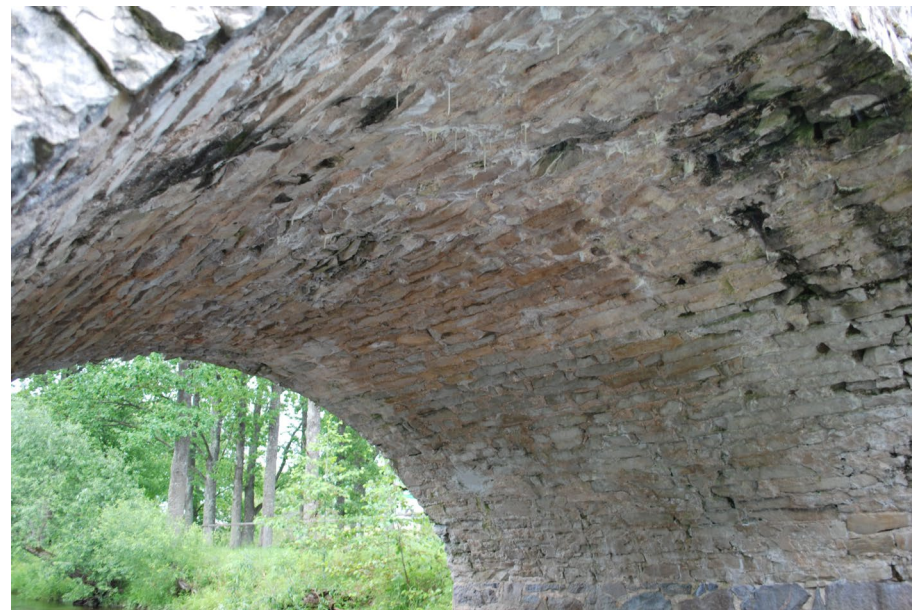
Vizlas upes gājēju tilts Vidagā

Stāvoklis šobrīd: slikts. Plaisas, izdrupumi velves konstrukcijā. 2001. gadā veikts vispārīgs remonts.

Lēmums: tuvākā nākotnē būvei izstrādāt atjaunošanas projektu
