Satiksmes drošība: ikdienas uzturēšanas darbi un sezonālās izmaiņas

VSIA Latvijas Valsts ceļi

Ikdienas uzturēšanas darbi un satiksmes drošība

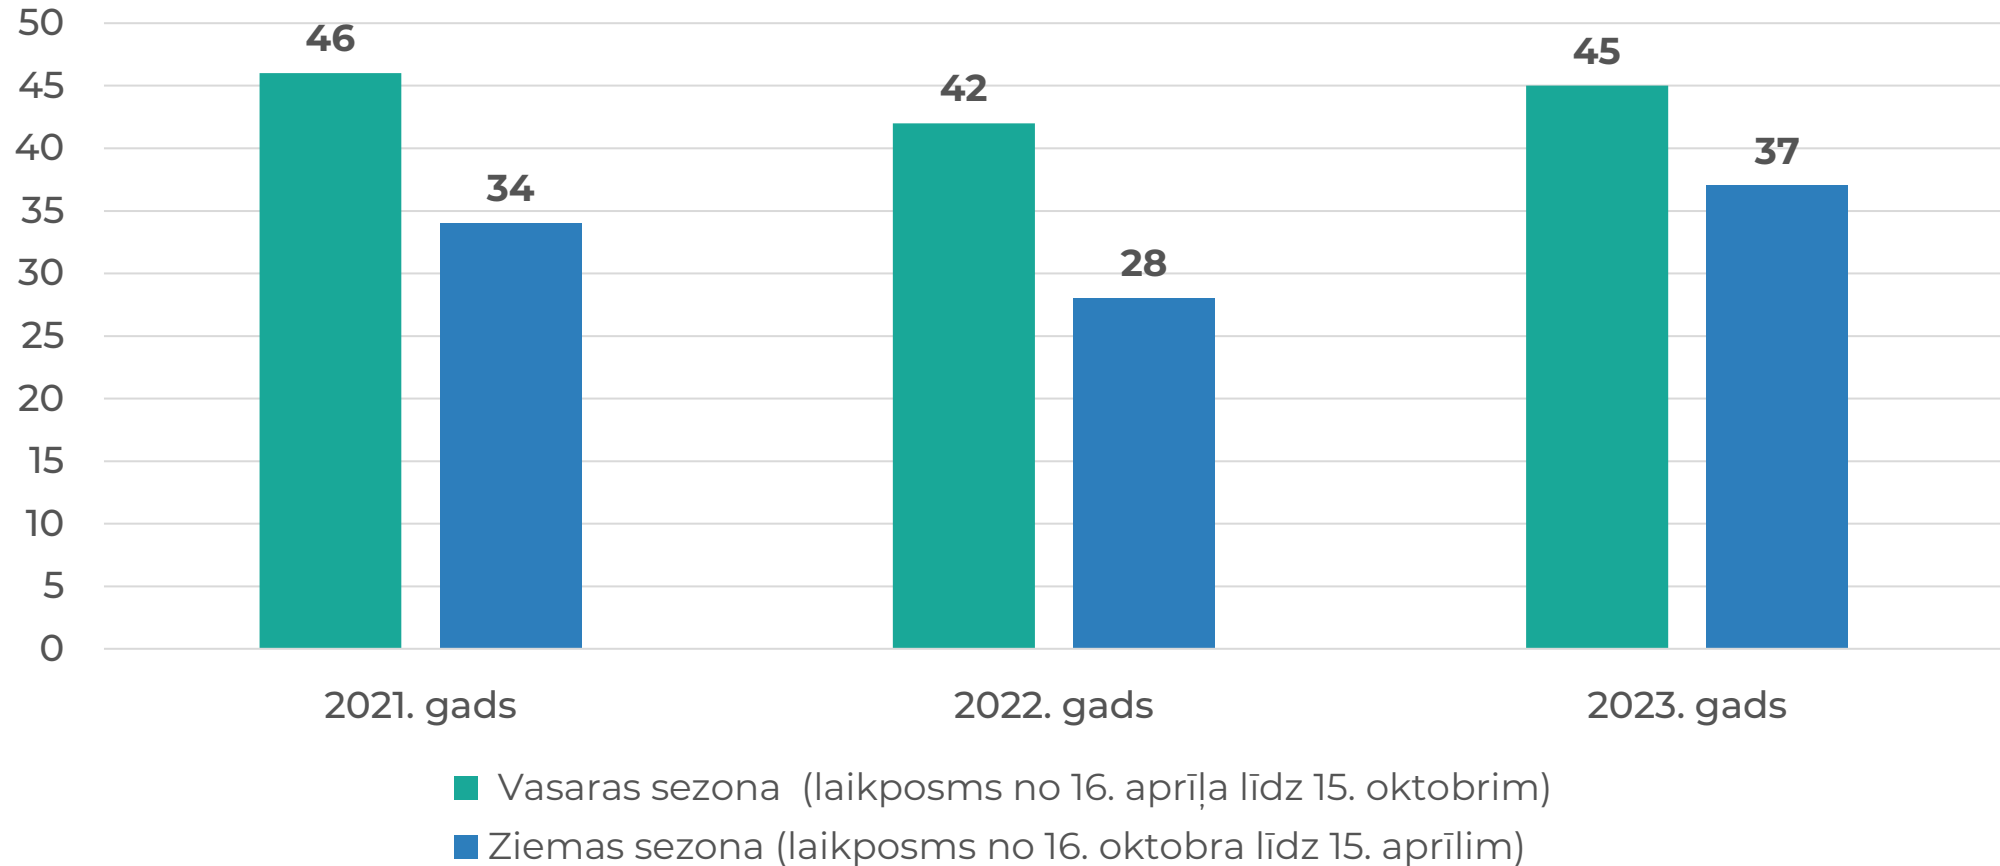
CSNg ar bojājumiem pa sezonām

Lielākais smago CSNg skaits uz valsts autoceļiem notiek tieši vasaras periodā, kad braukšanas apstākļi nav apgrūtināti un gaišais dienas periods ir ilgstošs.

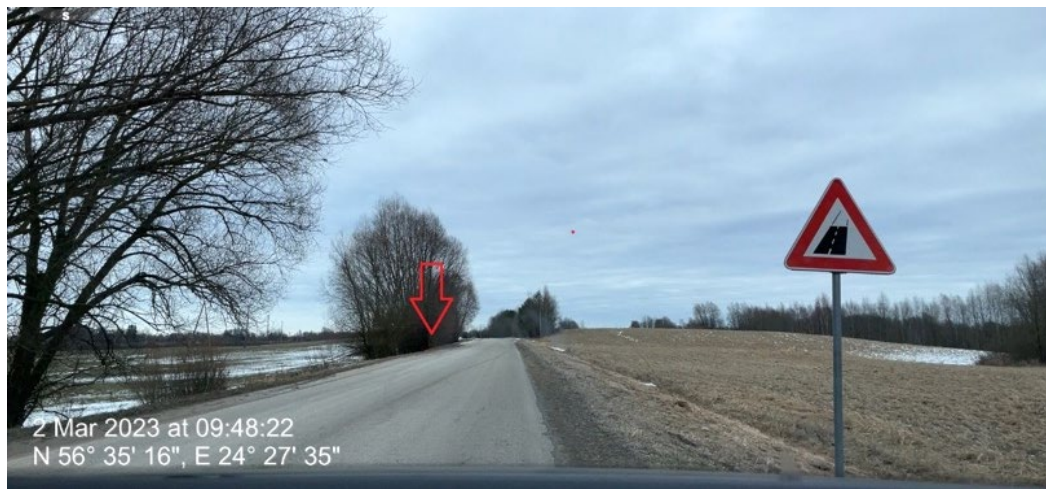
Uzbraukšana kokam. Vietējais autoceļš

**28.02.2023. plkst. 21.16, Bauskas novads,
Vecumnieku pagasts, Lejaskrogs, V1011 11,21. km**

Volvo V40 nobrauca no ceļa un iebrauca kokā. Notikuma vietā gāja bojā vadītājs. Atļautais braukšanas ātrums 90 km/h. Taisns, labi pārredzams posms, tuvumā liela rādiusa ceļa līkne. 80 m attālumā mainās brauktuves segums.

Satiksmes organizācijas trūkumi nav konstatēti. Ļoti tuvu brauktuves malai atrodas koku un krūmu puduri, kas palielina CSNg seku smagumu.

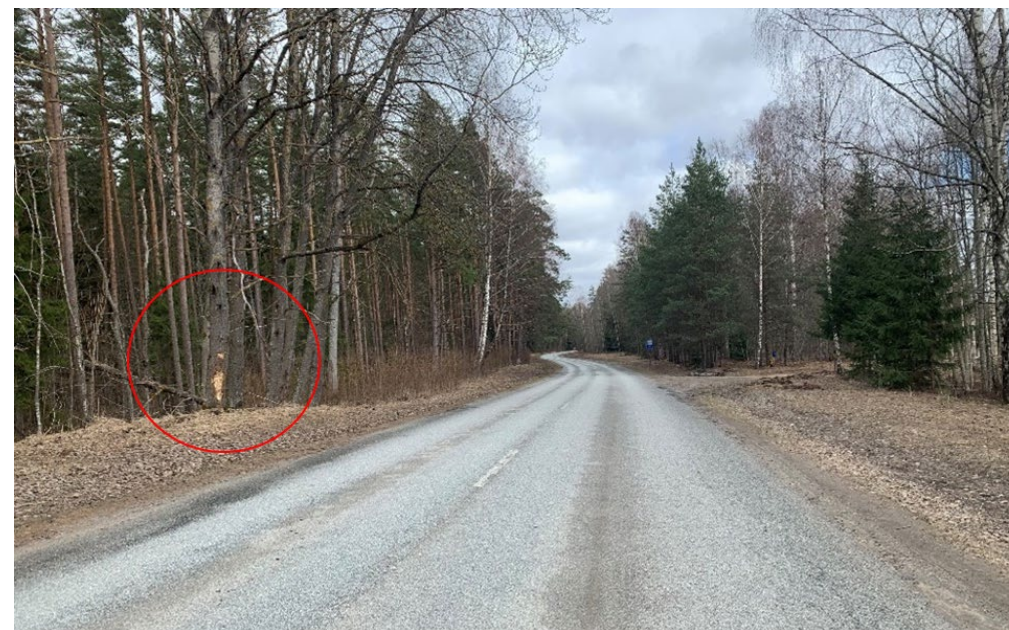
**12.03.2023. plkst. 15.20, Valmieras novads,
Kauguru pagasts, V196 1,15. km**

Land Rover Freelander nobrauca no ceļa braucamās daļas, iebrauca kokā un apgāzās, rezultātā bojā gāja automašīnas vadītājs, cieta pasažieris.

Negadījums notika taisnā, pārredzamā ceļa posmā. Brauktuves asfaltbetona segums apmierinošs un sauss.

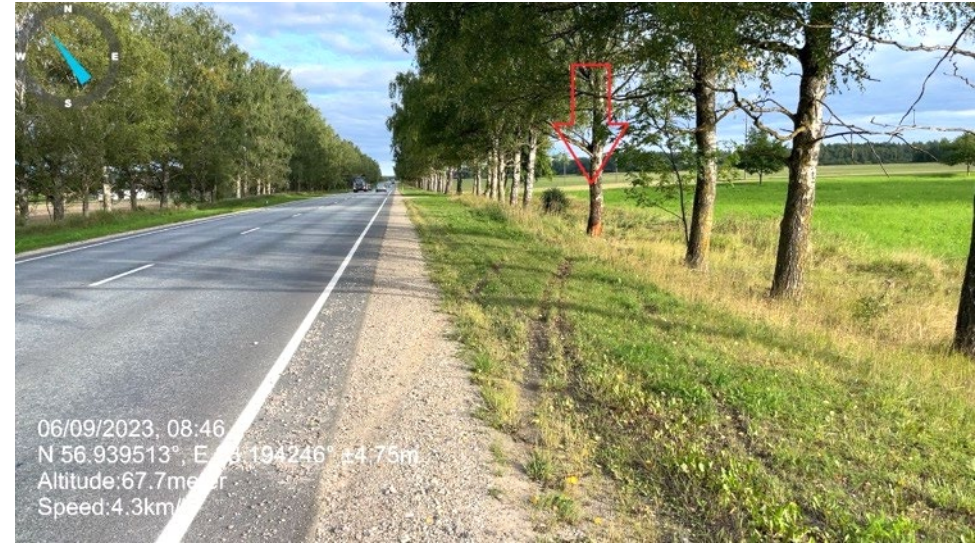
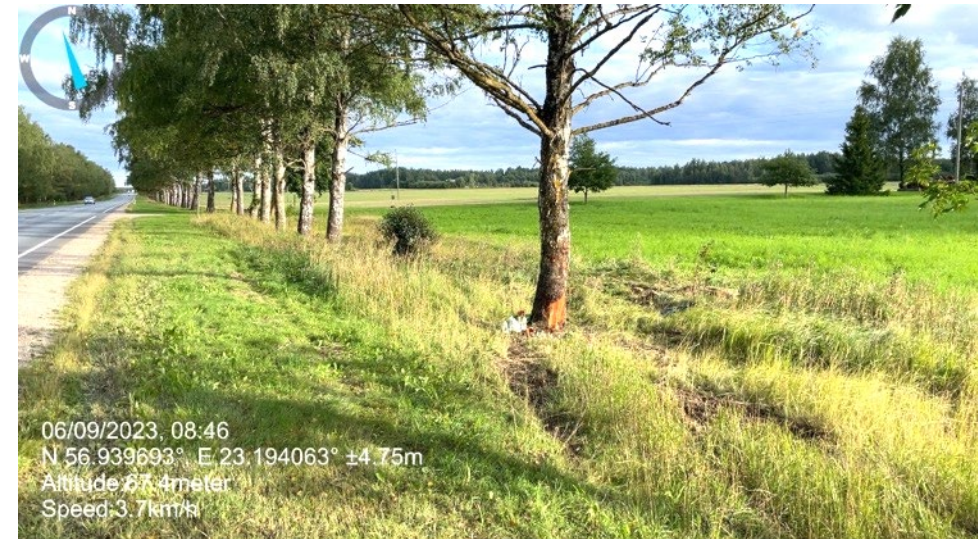
Uzbraukšana kokam. Reģionālais autoceļš

**02.09.2023. plkst. 20.01, Tukuma novads,
Smārdes pagasts P98 44,97. km**

Opel Vectra nobrauca no ceļa un iebruca kokā. Vadītājs gāja bojā negadījuma vietā, pasažieris nogādāts slimnīcā.

Ceļa posms ārpus apdzīvotas vietas ar atļauto braukšanas ātrumu 90 km/h. Taisns ceļa posms ar asfaltbetona segumu labā stāvoklī.

Redzamība nav ierobežota. Horizontālais apzīmējums labā stāvoklī. Ass horizontālais apzīmējums atļauj veikt apdzīšanas manevrus. Abpus ceļam aug koku rinda.

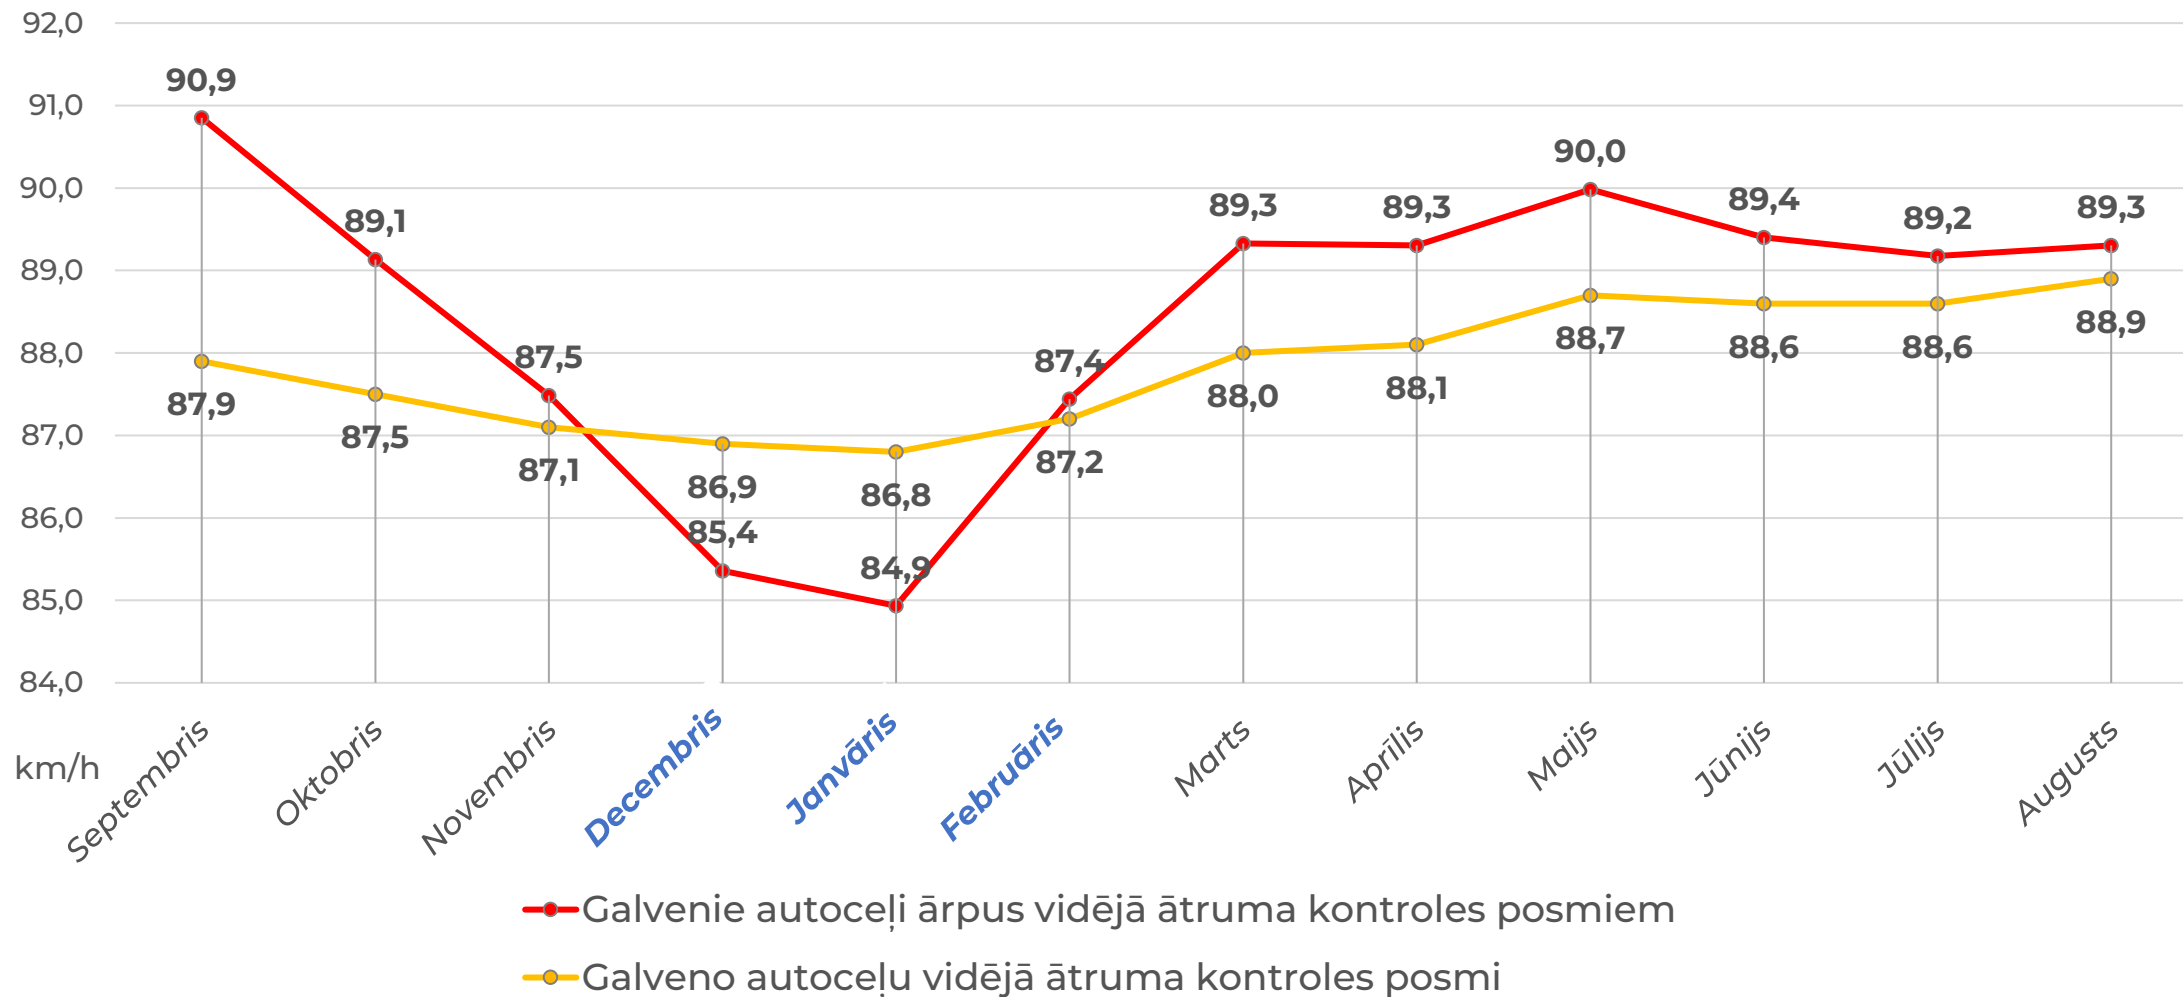
Vidējais ātrums uz valsts galvenajiem autoceļiem pie atļautā ātruma 90 km/h*

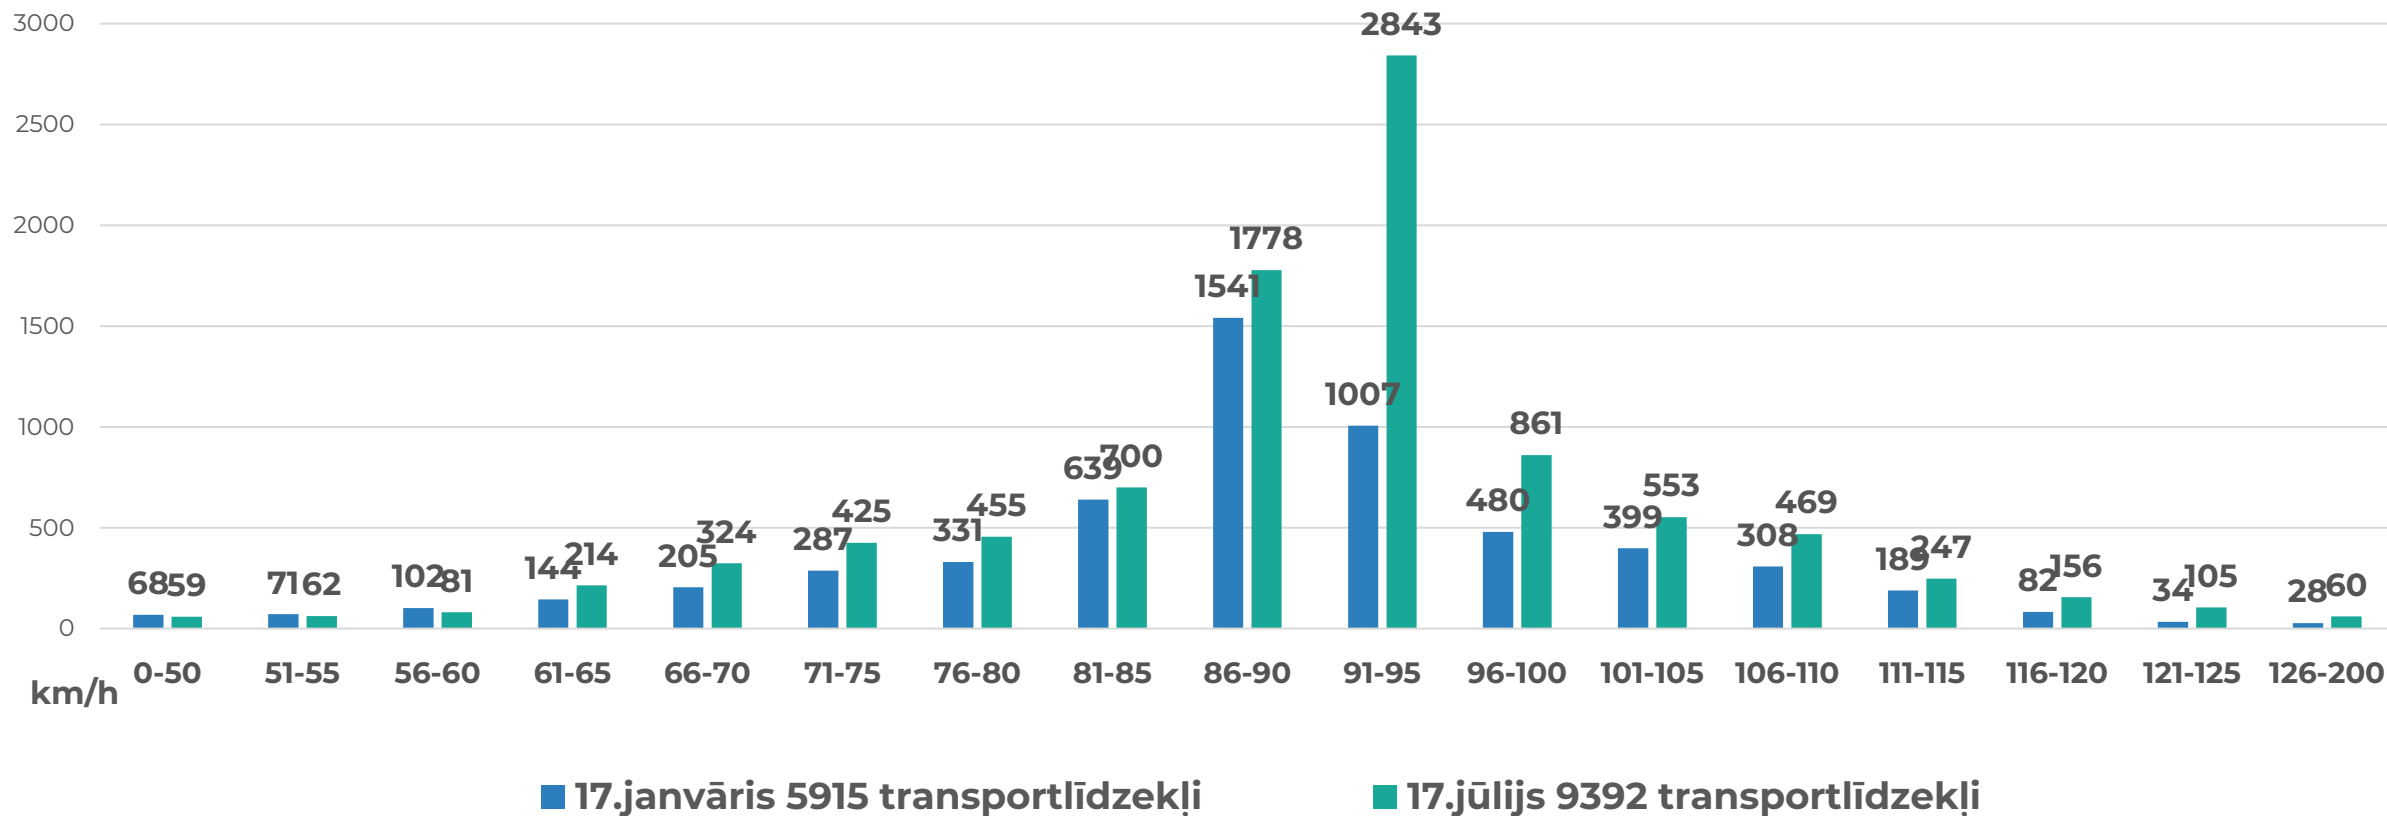
Braukšanas ātrums pie atļautā ātruma 90 km/h

Liepājas šoseja (A9) pie Lāčiem (13. km)

TRANSPORTLĪDZEKĻU SKAITS DIENNAKTĪ

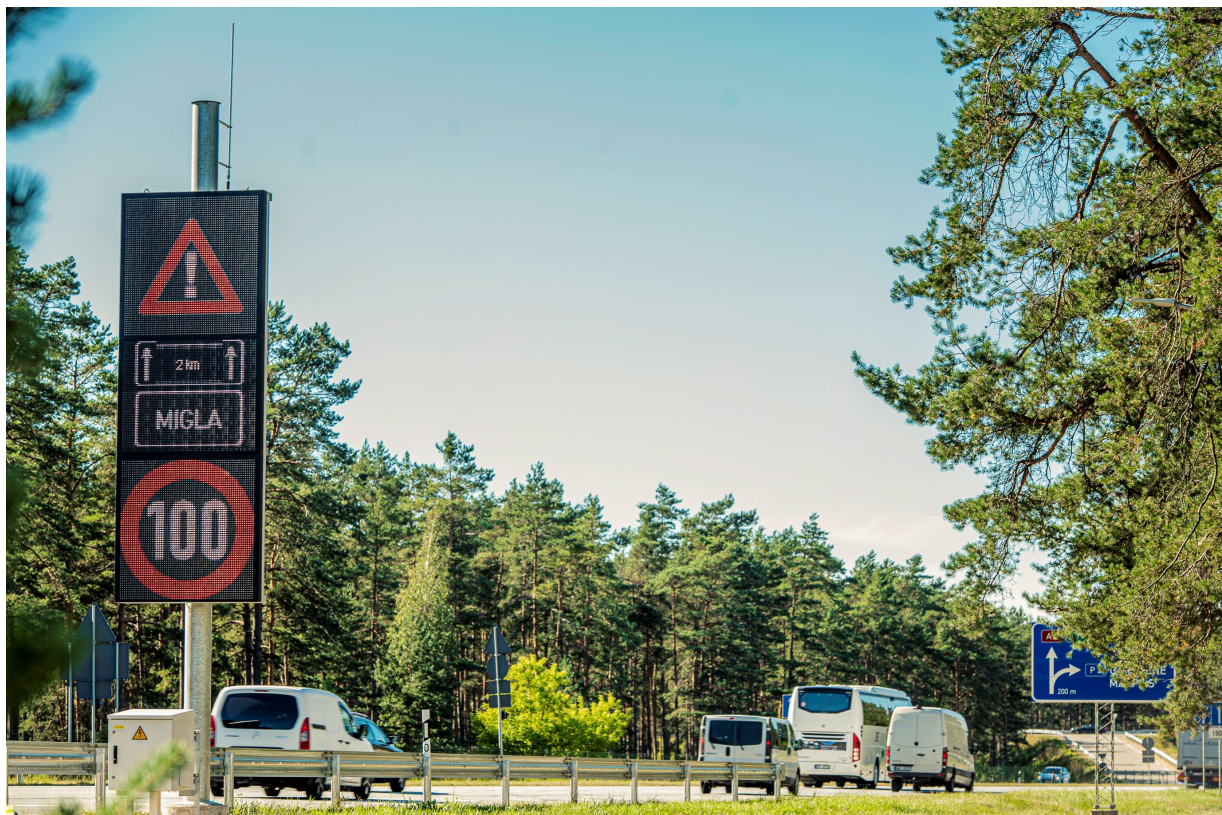
Vidzemes šosejas (A2) posmā, kur ir ieviesta adaptīvā satiksmes vadība ar mainīgas informācijas ceļazīmēm (VMS), atļautais braukšanas ātrums mainās **no 70 līdz 110 km/h** automātiskajā režīmā, balstoties uz šādiem kritērijiem:

- gaisa temperatūra;
- vēja ātrums;
- redzamības attālums;
- nokrišņu intensitāte;
- nokrišņu veids;
- saķeres koeficients.
