9.6. Dilumkārtas un hidroizolācijas kārtas

9.6.1 DILUMKĀRTAS UN HIDROIZOLĀCIJAS KĀRTAS

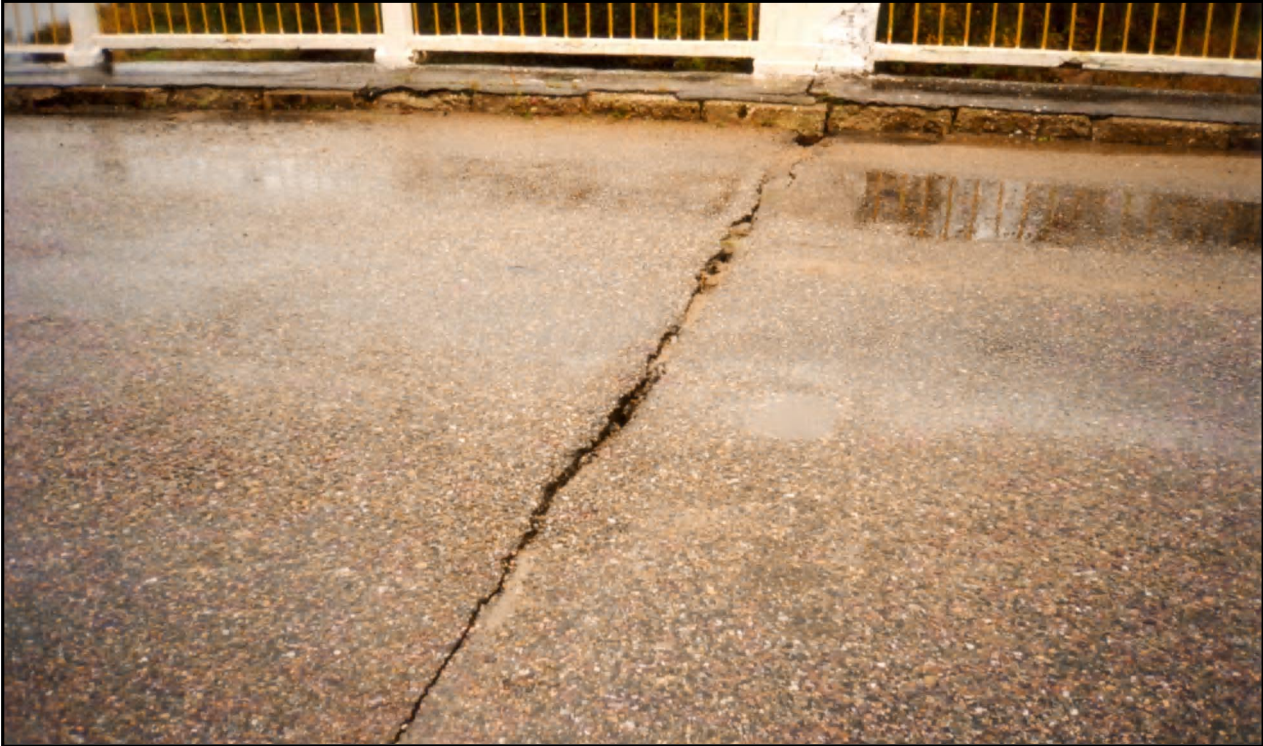
601 Plaisas segumā

Apraksts

Šis bojājuma tips aptver visas plaisas, kuras var rasties segumā un hidroizolācijā, izņemot plaisājumu, kurš atbilst bojājuma tipam Nr. 605 "Plaisas/bedrītes dilumkārtā".

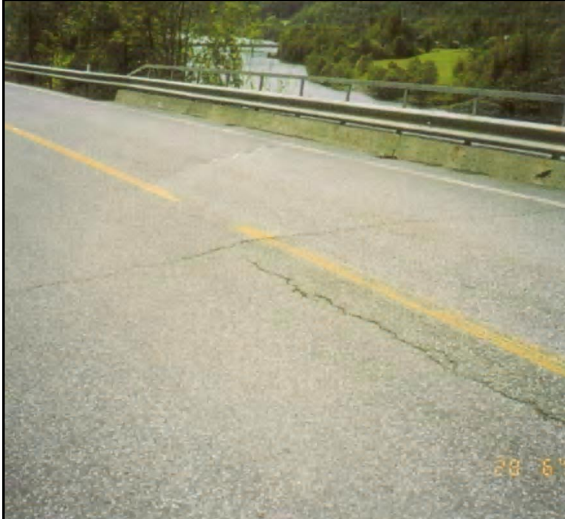
9.6.-1. piemērs

Garenvirziena un šķērsvirziena plaisas virs tilta klāja savienojuma šuvēm. Asfalta materiāls ir par stingru, lai spētu sekot rezultējošiem pārvietojumiem.

Bojājuma tips: 601 Plaisas segumā.

Bojājuma pakāpe/sekas: **2M**

Bojājuma cēlonis: 11 Neatbilstoša materiāla izvēle.

Rīcība: Aizdarīt plaisas. Izpildāms 5 gadu laikā.

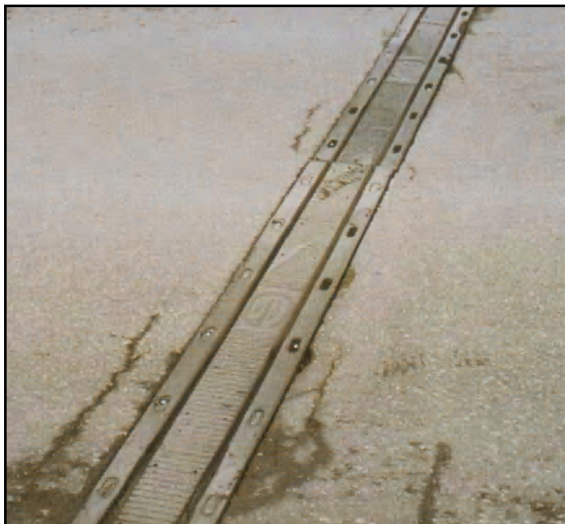
9.6.-2. piemērs

Šuvju konstrukcijas vaļīguma dēļ šuvju zonā segā, radušās plaisas. Sīkāk par šuvju konstrukcijām sk. 9.8. nodaļā "Šuves un sliekšņi".

Bojājuma tips: 601 Plaisas segumā.

Bojājuma pakāpe/sekas: **2M**

Bojājuma cēlonis: 82 Sekas/sekundārais bojājums

Rīcība: Uzbūvēt jaunus sliekšņus. Izpildāms 3 gadu laikā.

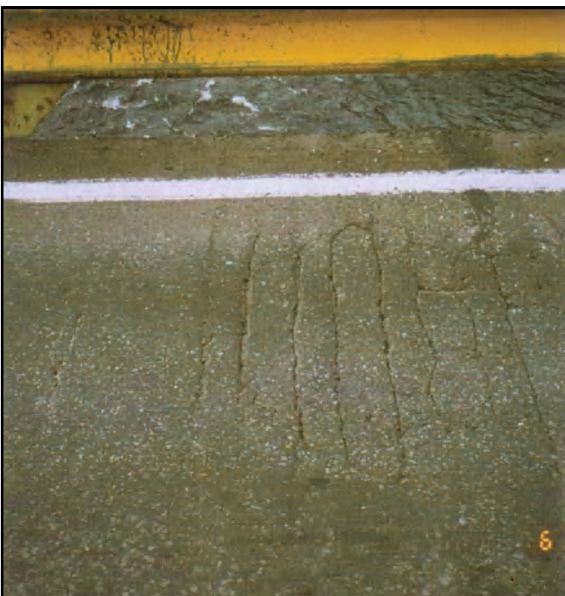
9.6.-3. piemērs

Plaisas asfalta segā uz tilta koka brusu klāja radušās pārāk stingra asfalta lietošanas dēļ.

Bojājuma tips: 601 Plaisas segumā.

Bojājuma pakāpe/sekas: **3M**

Bojājuma cēlonis: 11 Neatbilstoša materiāla izvēle.

Rīcība: Nofrēzēt saplaisājušo segas kārtu un uzklāt jaunu asfalta kārtu. Izpildāms 1 gada laikā.

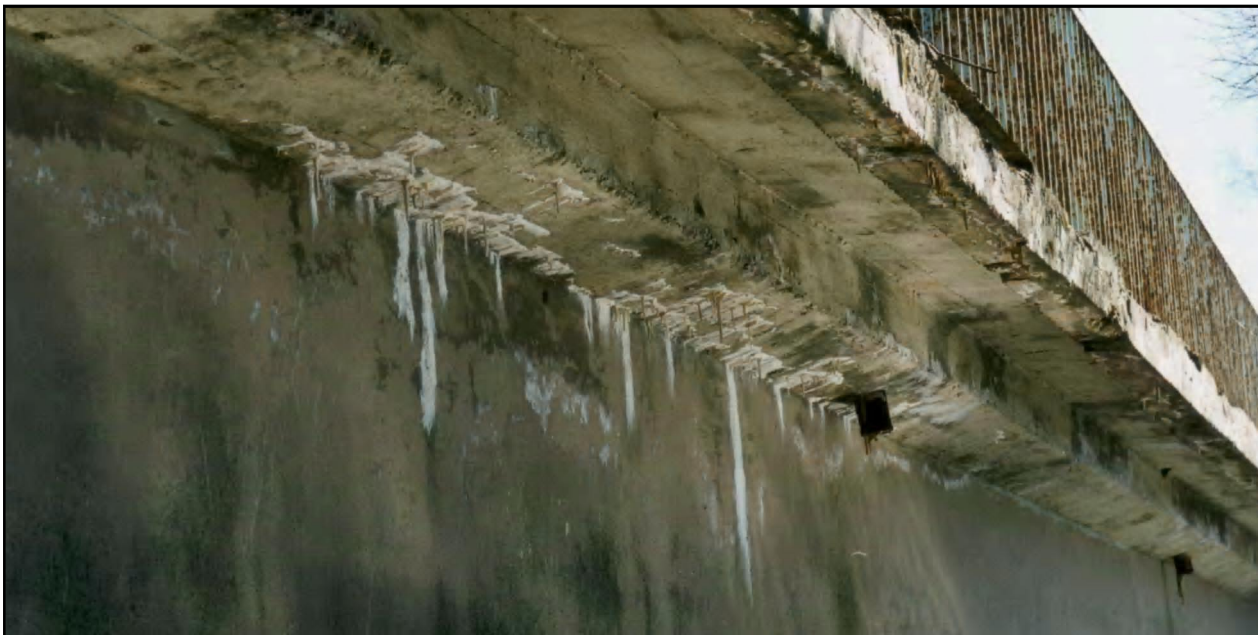
602 Sūkšanās cauri segumam

Plaisas, dobumi, nepietiekams hidroizolācijas slānis vai citi bojājumi hidroizolācijas/bitumena vai epoksīda segā var radīt sūces. Mitrums tilta klāja apakšpusē bieži uzskatāms par skaidru pazīmi, ka hidroizolācija vairs nav ūdens necaurlaidīga.

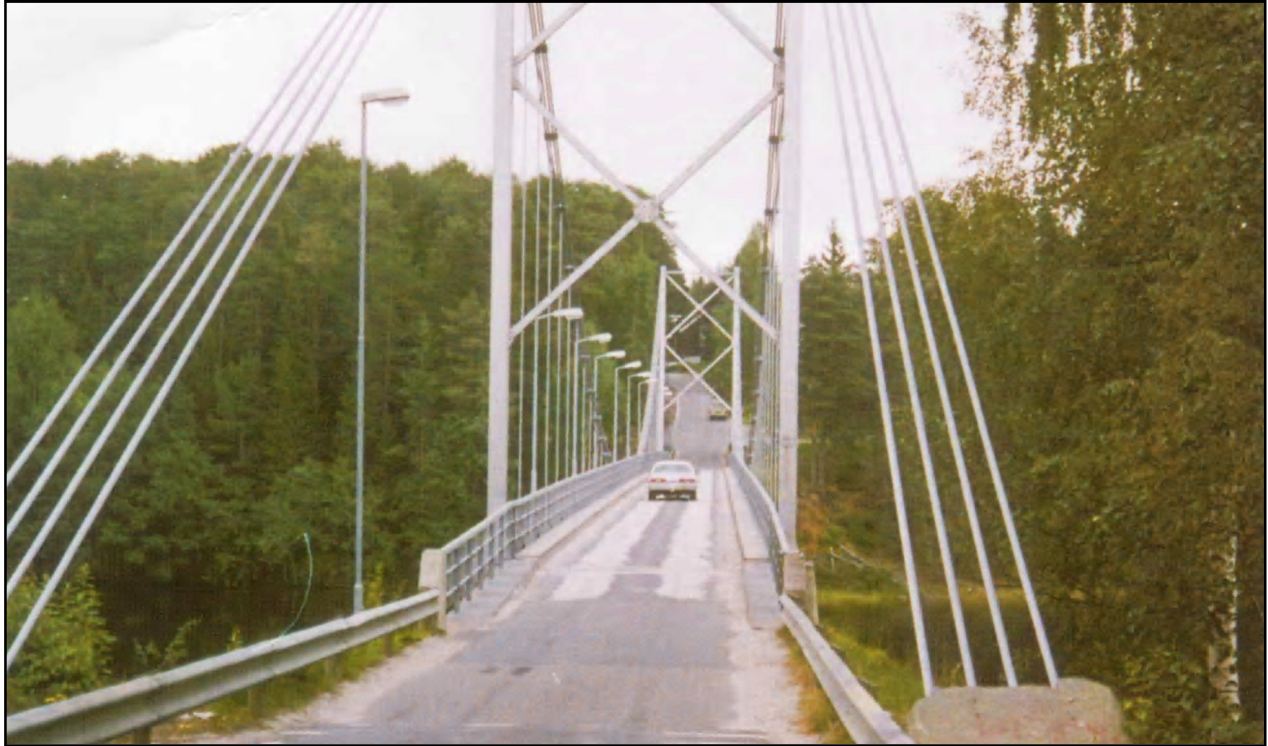
603 Risas dilumkārtā

Risas ir vienveidīgs pazeminājums (iesēdums) brauktuves garenvirzienā riteņu sliežu vietās.

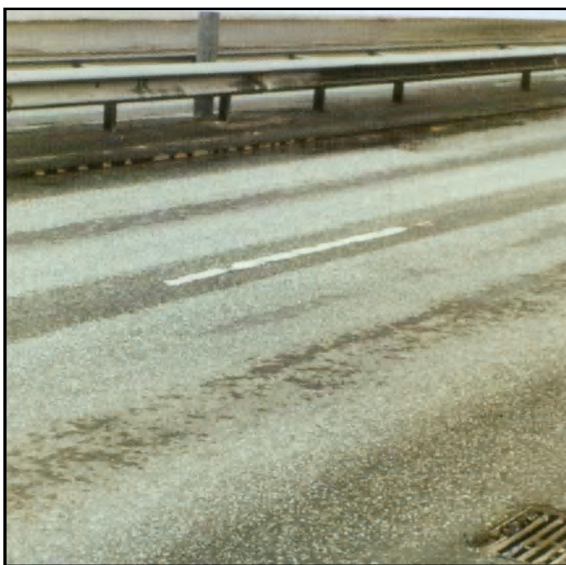
9.6.-4. piemērs

20 mm dziļi risas radīti bojājumi. Bitumens ir gandrīz pilnībā nodilis vairākās vietās. Uz tilta liela satiksmes intensitāte.

Bojājuma tips: 603 Risas dilumkārtā.
Bojājuma pakāpe/sekas: **3M, 3T**
Bojājuma cēlonis: 44 Neatbilstoša uzturēšana.

Rīcība: Vai nu aizpildīt risas, vai arī ierīkot jaunu dilumkārtu 1 gada laikā.

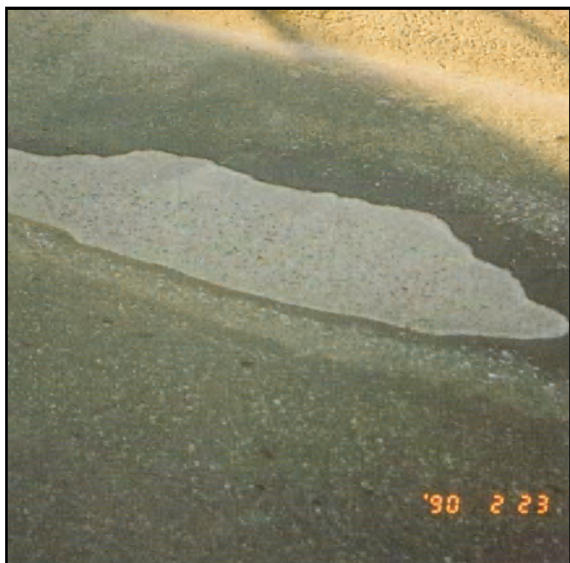
9.6.-5. piemērs

Risas radītie bojājumi atseguši betonu vairākās vietās. Tiltam nav hidroizolācijas, un tas pakļauts sāls iedarbei.

Bojājuma tips: 603 Risas dilumkārtā.

Bojājuma pakāpe/sekas:**4M**

Bojājuma cēlonis: 44 Neatbilstoša uzturēšana.

Rīcība: Visa dilumkārtā jāaizvāc un jāierīko jauna hidroizolācija un dilumkārtā. Izpildāms 6 mēnešu laikā (pirms nākamā ziemas perioda sākuma).

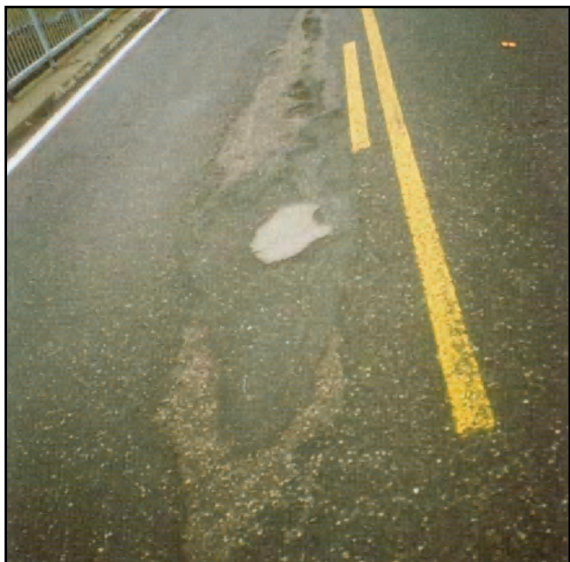
9.6.-6. piemērs

Lokāls risas radīts bojājums - atsegta klāja betona virsma.

Bojājuma tips: 603 Risas dilumkārtā.

Bojājuma pakāpe/sekas:**4M**

Bojājuma cēlonis: 44 Neatbilstoša uzturēšana.

Rīcība: Lokāli remontēt hidroizolācijas slāni. Visas risas uz tilta aizpildīt 6 mēnešu laikā (pirms nākamā ziemas perioda sākuma).

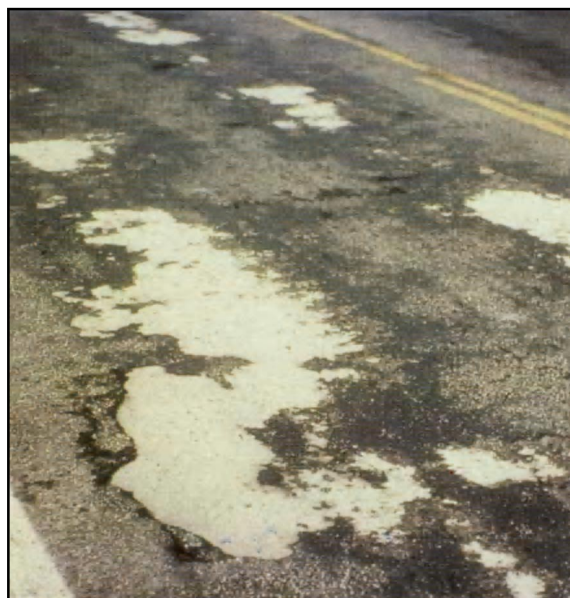
9.6-7. piemērs

Liela daļa epoksīda dilumkārtas bojāta risas veidošanās dēļ.

Bojājuma tips: 603 Risas dilumkārtā.

Bojājuma pakāpe/sekas:**4M**

Bojājuma cēlonis: 44 Neatbilstoša uzturēšana.

Rīcība: Jauna dilumkārtā jāiekļāj 6 mēnešu laikā (pirms nākamā ziemas perioda sākuma).

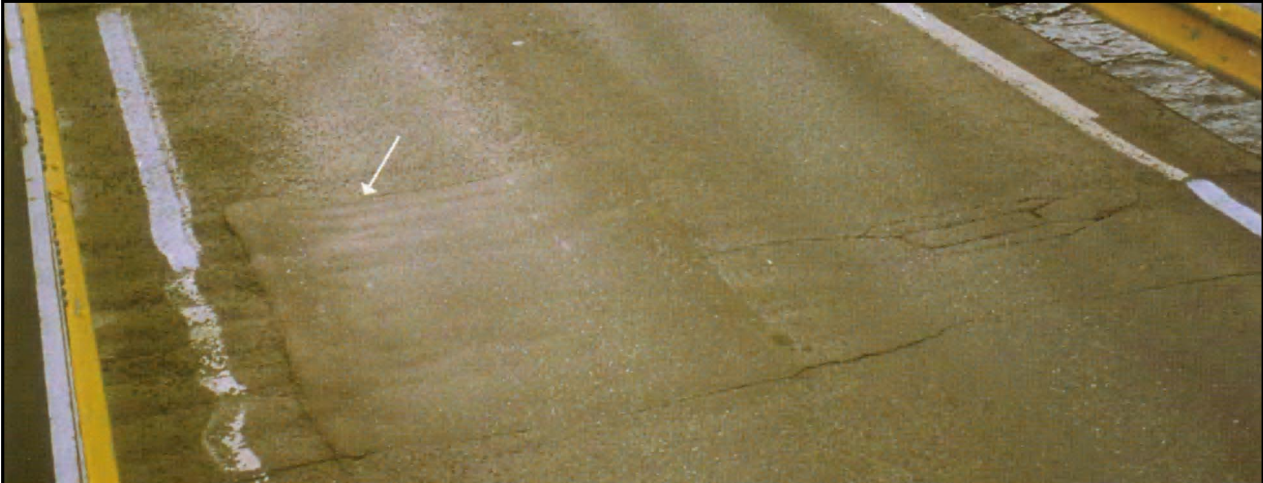
604 Seguma nelīdzenums

Šis bojājuma veids ietver visus tilta dilumkārtas virsmas nelīdzenumus vai deformācijas, izņemot bojājumus, kuri radušies no risām un burbuļiem segumā. Papildu iemesls var būt aizpildījuma materiāla sēšanās aiz gala balsta, un tas ir attiecināms uz bojājuma tipu Nr. 101 "Pamatnes/uzbēruma sēšanās" 9.1. nodaļā "Elementi gruntī".

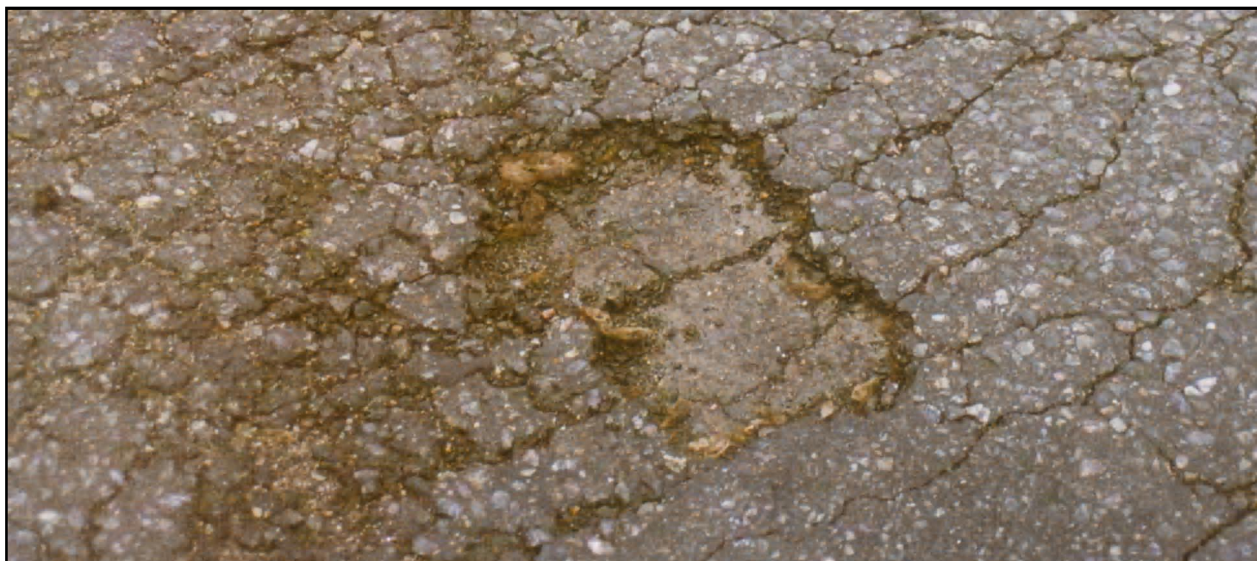
605 Plaisājums/bedrītes dilumkārtā

Šis bojājuma tips ietver plaisājumu un bedrītes asfalta dilumkārtā. Plaisāšana veido plaisu rakstu dažādos virzienos lielos un mazos dilumkārtas posmos. Parasti tas ir taisnstūra raksts, kas ar laiku var kļūt neregulārs.

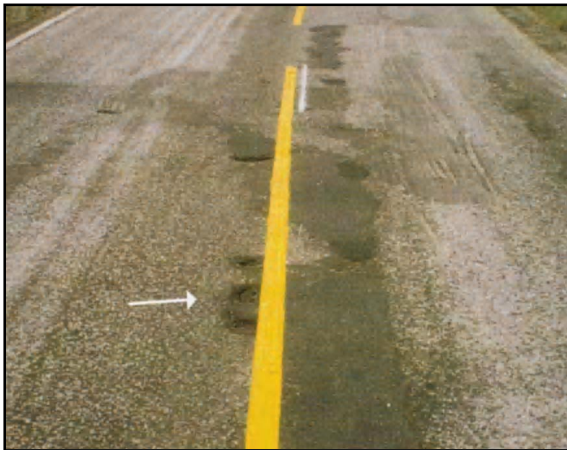
9.6.-8. piemērs

Bedrītes segā pie ass līnijas. Uz šī ceļa ir maza satiksmes intensitāte.

Bojājuma tips: 605 Plaisas/bedrītes dilumkārtā.

Bojājuma pakāpe/sekas: 3T

Bojājuma cēlonis: 21 Slikta materiālu kompozīcija.

Rīcība: Aizlāpīt bedrītes. Izpildāms 1 gada laikā.

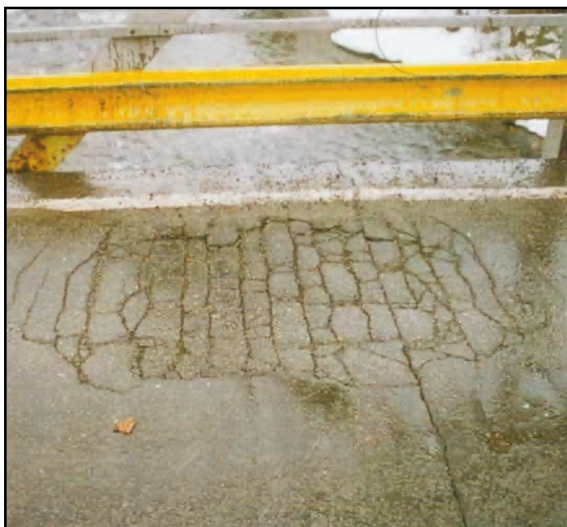
9.6.-9. piemērs

Nopietns dilumkārtas plaisājums virs tilta koka klāja brusām.

Bojājuma tips: 605 Plaisas/bedrītes dilumkārtā.

Bojājuma pakāpe/sekas: 4M

Bojājuma cēlonis: 11 Neatbilstoša materiāla izvēle.

Rīcība: Izlabot bojāto apgabalu pirms nākamā ziemas perioda sākšanās.

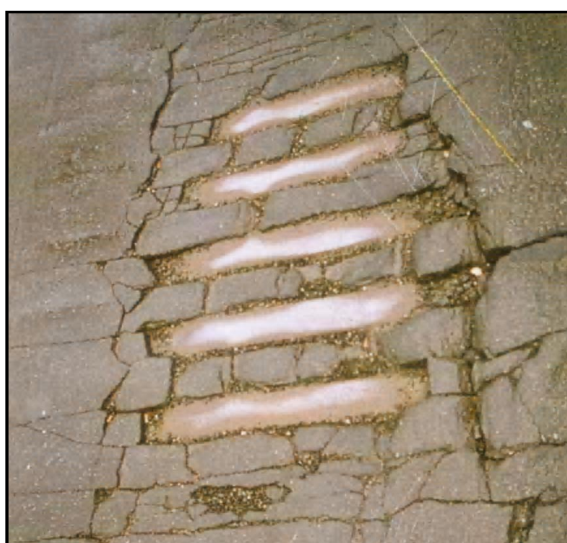
9.6.-10. piemērs

Nopietns dilumkārtas plaisājums un dažas lielas bedrītes virs tilta koka klāja brusām. Brusu stiprinājuma bultas kļuvušas vaļīgas.

Bojājuma tips: 605 Plaisas/bedrītes dilumkārtā.

Bojājuma pakāpe/sekas: 4T

Bojājuma cēlonis: 13 Slikts projekta risinājums

22 Neatbilstoša stiprība.

Rīcība: Noņemt esošo dilumkārtu un uzklāt jaunu pirms nākamā ziemas perioda sākšanās.

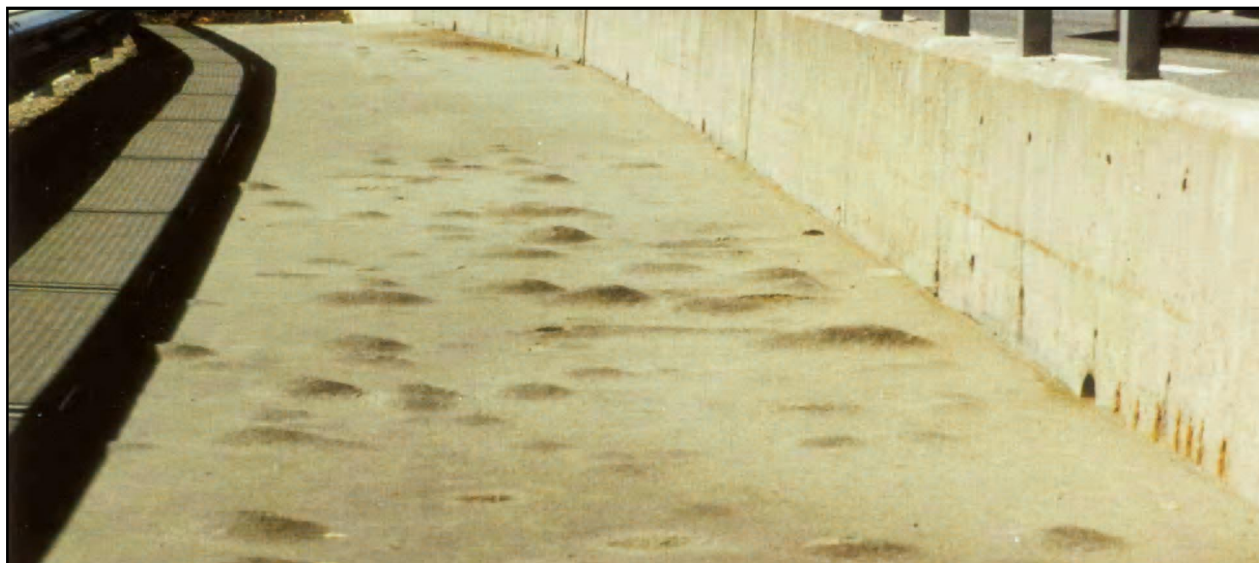
606 Burbuļi segumā

Dilumkārtā burbuļi veido apaļus paaugstinājumus, bieži 10 - 15 cm diametrā.

Burbuļi var rasties pēc hidroizolācijas uzklāšanas uz mitras pamatnes paaugstinoties temperatūrai (no rīta). Mitrums tiek iesprostots, un hidroizolācija nepielīp pie pamatnes. Paaugstinoties temperatūrai, mitrums pārvēršas ūdens tvaikos un pieaug spiediens zem hidroizolācijas. Rodas burbuļi, deformējot hidroizolāciju un dilumkārtu. Temperatūrai krītot, dažas deformācijas samazinās, bet pilnībā neizzūd.

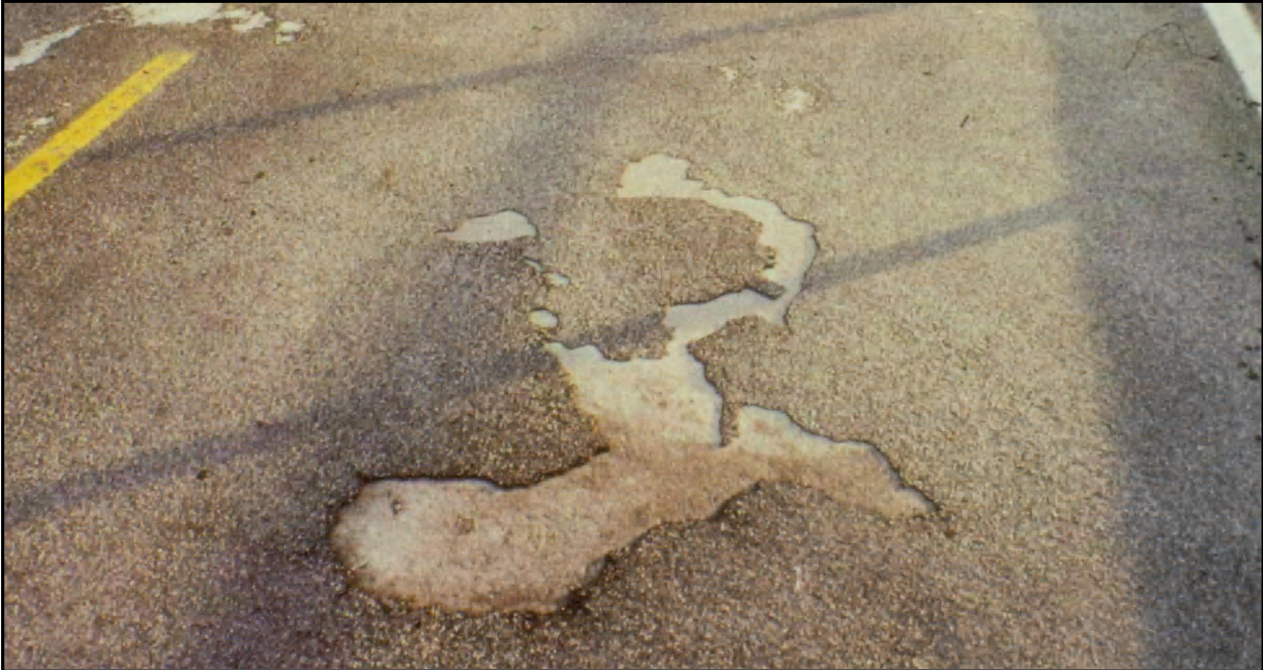
607 Slāņošanās segumā

Plānu asfalta un epoksīda dilumkārtu materiālu slāņošanās mazām vai lielām plāksnēm, atsedzot tilta klāju.

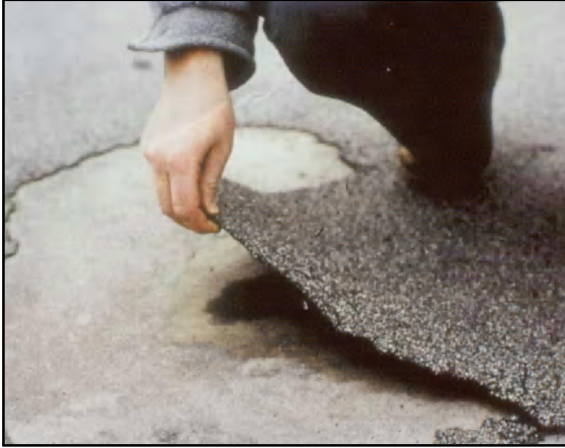
9.6.-11. piemērs

Sliktas saistes dēļ slāņojušies lieli epoksīda dilumkārtas apgabali.

Bojājuma tips: 607 Slāņošanās segumā.

Bojājuma pakāpe/sekas: **4M**

Bojājuma cēlonis: 38 Būvniecības kļūda.

Rīcība: Noņemt visa dilumkārtu un uzklāt jaunu, pirms sākas nākamā ziemas sezona.

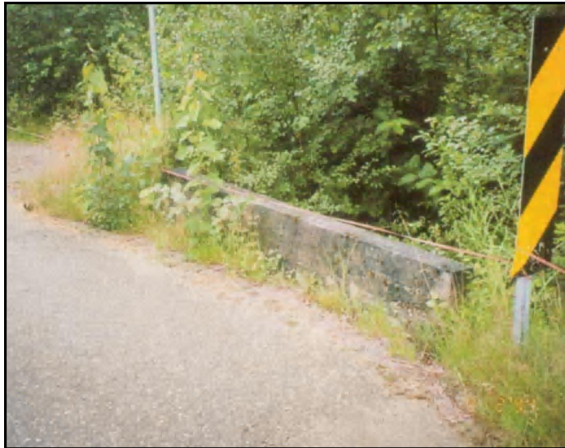
9.6.-12. piemērs

Zāle un krūmi gar tilta malu ceļā ar mazu satiksmes intensitāti.

Bojājuma tips: 608 Neatbilstoša segas tīrība.

Bojājuma pakāpe/sekas: **3M**

Bojājuma cēlonis: 44 Neatbilstoša uzturēšana.

Rīcība: Notīrīt. Izpildāms 1 gada laikā.

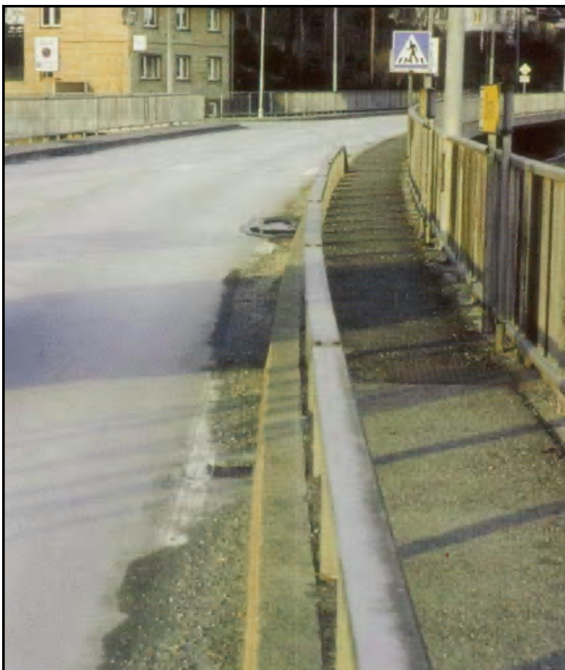
9.6.-13. piemērs

Ceļa malās uzkrājušās smiltis un netīrumi. Tilts atrodas apdzīvotā vietā un to lieto gājēji.

Bojājuma tips: 608 Neatbilstoša segas tīrība.

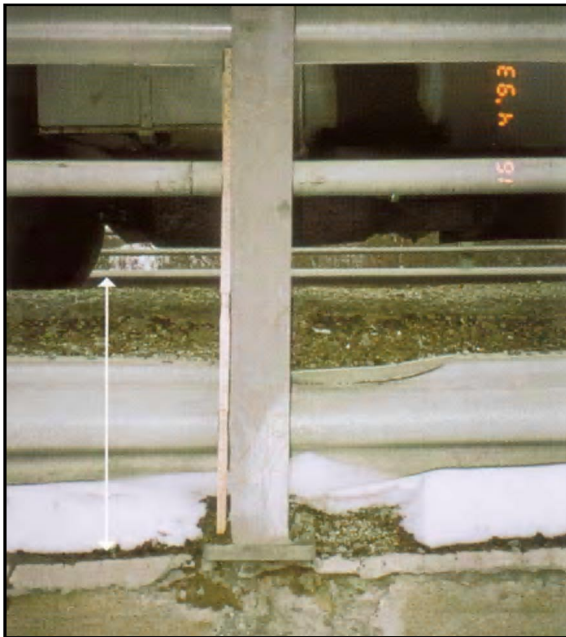
9.6.-14. piemērs

40 cm biezu dilumkārtu balsta barjera. Aprēķini rāda, ka tilta nestspēja samazināta.

Bojājuma cēlonis: 38 Būvniecības kļūda.

Rīcība: Samazināt pieļaujamo ass slodzi, līdz novāc lieko asfaltu.

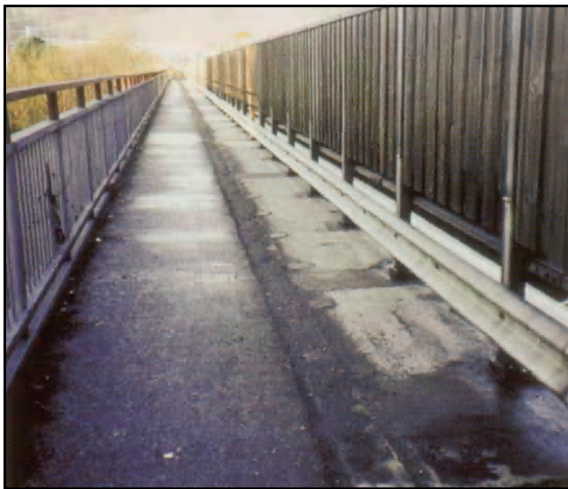
9.6.-15. piemērs

Ietves dilumkārtā veidota bez atbilstoša drenāžas krituma un vienā līmenī ar brauktuvi. Tādēļ ūdens uzkrājas dilumkārtas pazeminājumos.

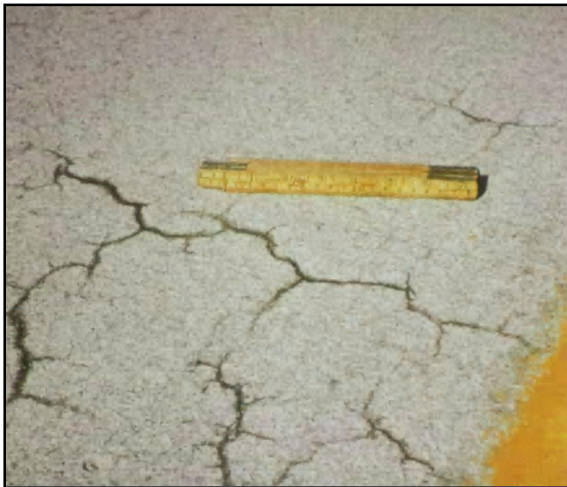
9.6.-16. piemērs

Plaisu raksts betonētā dilumkārtā radies, atslāņojoties dilumkārtai no betona pamatnes. Bojājums aptver mazu apgabalu.

Bojājuma cēlonis: 82 Sekas/sekundārais bojājums.

Rīcība: Remontēt. Izpildāms 5 gadu laikā atkarībā no tā, kā bojājums attīstās.

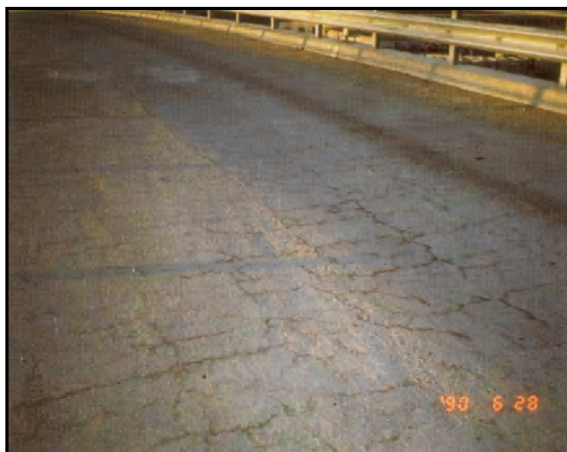
9.6.-17. piemērs

Plaisas monolīti betonētā dilumkārtā.

Bojājuma cēlonis: 35 Neatbilstošs cietēšanas process

Rīcība: Plaisas noblīvēt. Uzklāt jaunu hidroizolācijas un dilumkārtu. Izpildāms 3 gadu laikā.

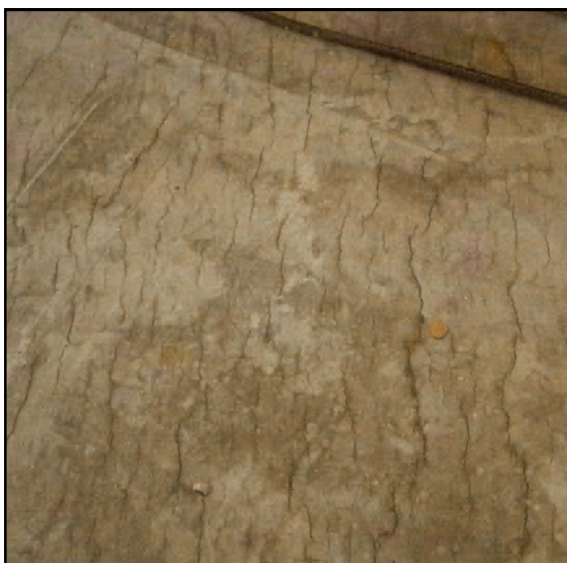
9.6.-18. piemērs

Plaisas betonējot dilumkārtu slīpā virsmā.

Rīcība: Noblīvēt plaisas. Uzklāt jaunu hidroizolācijas un dilumkārtu. Izpildāms 1 gada laikā.

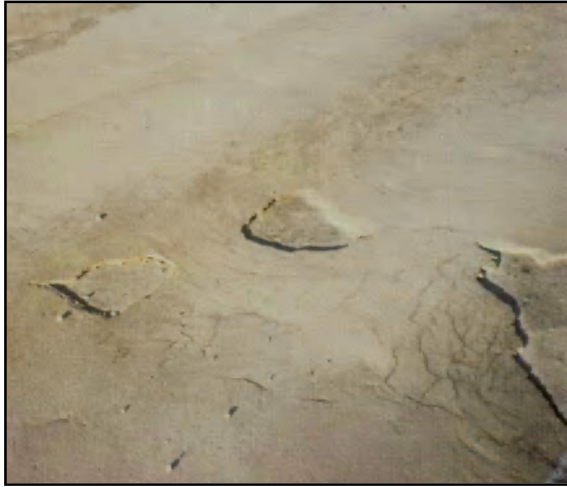
9.6.-19. piemērs

Dilumkārtā ir sākusies plaisāšana un slāņošanās kuru izraisījis saistes trūkumu starp dilumkārtu un betona pamatni. Satiksmes intensitāte ir maza.

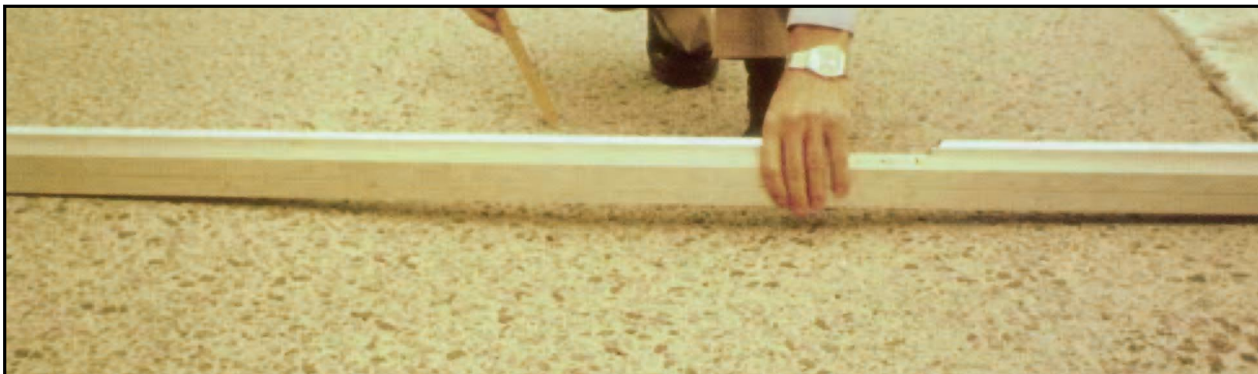
220 Risas dilumkārtā (betons)

Tilta dilumkārtā šķērsvirzienā pakļauta nevienmērīgai nodilšanai. Nodilums veido risas tilta garenvirzienā.

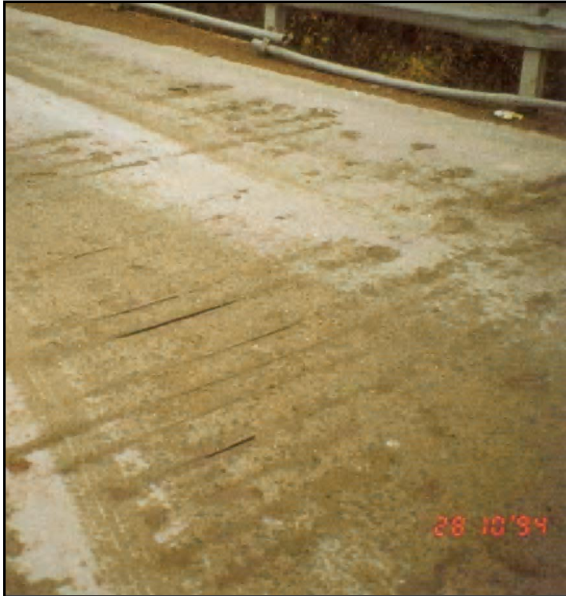
9.6.-20. piemērs

Betona sliktās kvalitātes dēļ risas padziļinājušās līdz augšējiem stiebrojuma stieņiem, tā ietekmējot tilta klāja nestspēju.

Bojājuma tips: 605 Plaisas/bedrītes dilumkārtā.
209 Neatbilstoša/bojāta betona aizsargkārtā.

Rīcība: Noņemt sliktas kvalitātes betonu un uzbetonēt jaunu betona dilumkārtu. Izpildāms 1 gada laikā.

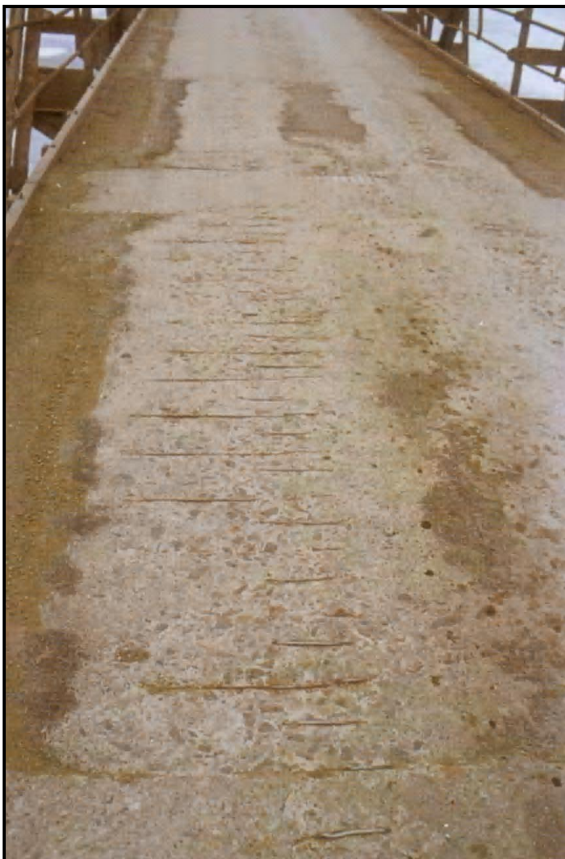
9.6.-21. piemērs

Dziļas risas tilta klājā un nepietiekama uzturēšana radījusi neatbilstošu betona aizsargkārtu un samazinājusi nestspēju.

Bojājuma tips: 605 Plaisas/bedrītes dilumkārtā.
209 Neatbilstoša/bojāta betona aizsargkārtā.

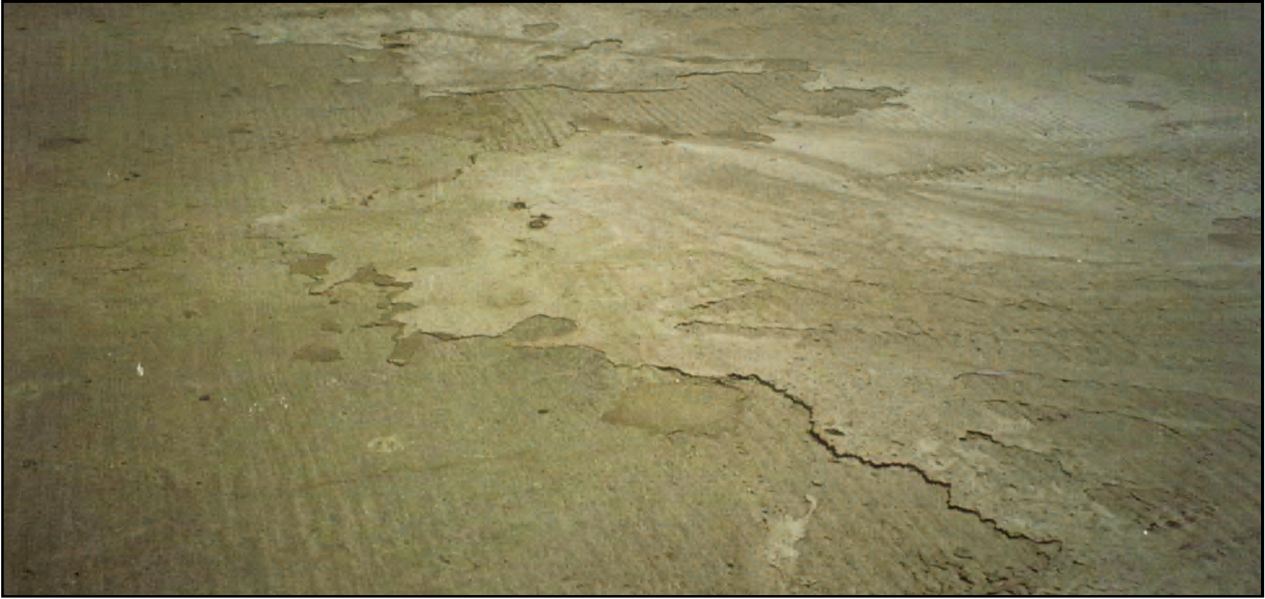
604 Seguma nelīdzenums

Šis bojājuma tips ietver visa veida nelīdzenas virsmas betona dilumkārtā, izņemot risu radītos bojājumus. Nelīdzenumi betona dilumkārtā rodas betonēšanas un cietēšanas procesos, un tie jāpārbauda pieņemšanas inspekcijas laikā.

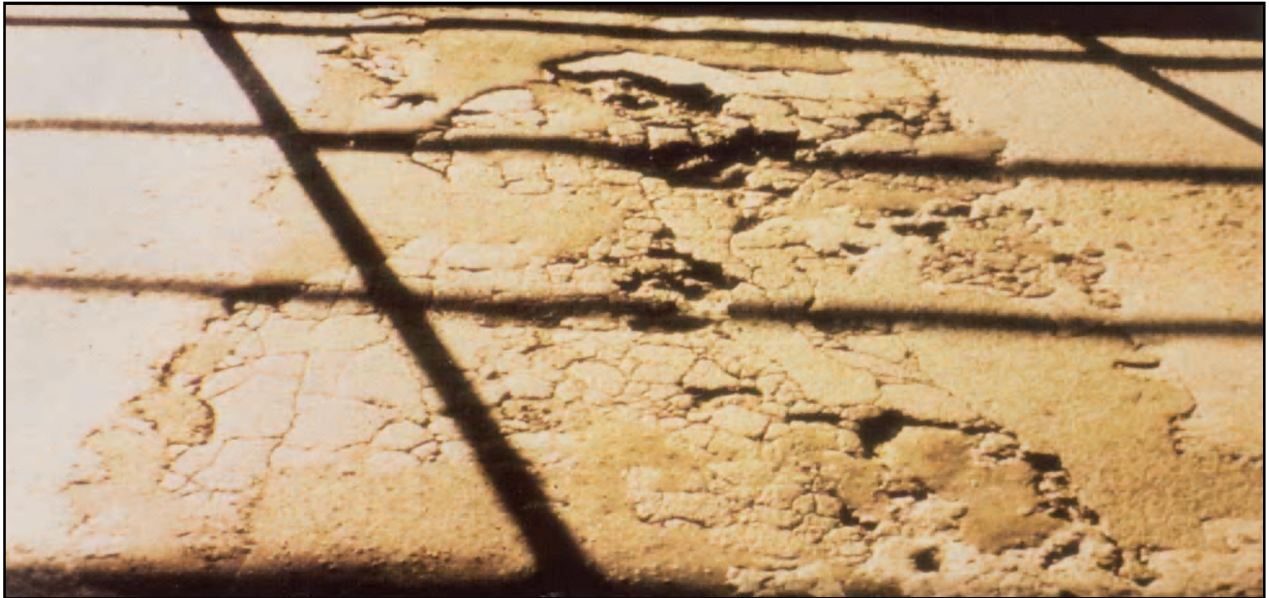
605 Plaisājums/bedrītes dilumkārtā

Šis bojājuma tips ietver plaisājumu un bedrītes betona dilumkārtā. Plaisāšana veido plaisu rakstu dažādos virzienos lielos un mazos dilumkārtas posmos. Parasti tas ir taisnstūra raksts, kas ar laiku var kļūt neregulārs.

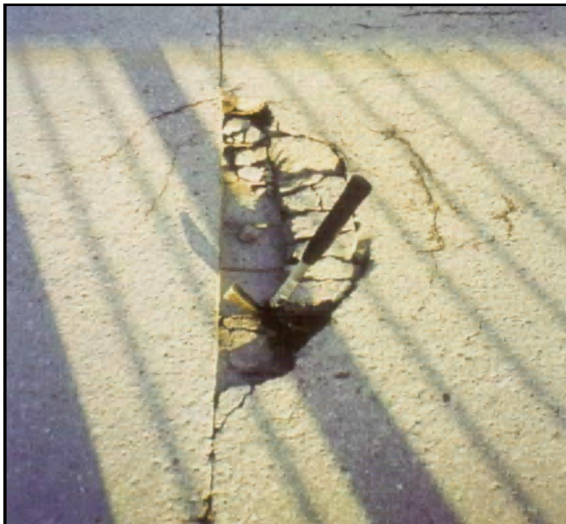
9.6.-22. piemērs

Bedrītes gar betonēšanas šuvi betona dilumkārtā.

Bojājuma cēlonis: 82 Sekas/sekundārais bojājums.

Rīcība: Iz kalt bojāto apgabalu un aizbetonēt no jauna 6 mēnešu laikā..

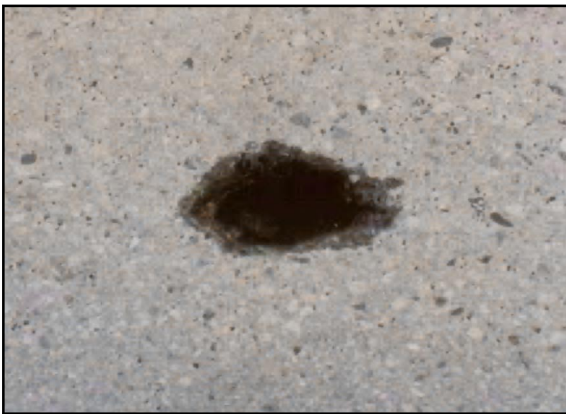
9.6.-23. piemērs

Mazas bedrītes betona dilumkārtā. Bedrītes ir tik mazas, ka nav bīstamas ceļa lietotājiem.

Rīcība: Bedrītes aizpildīt ar betonu. Izpildāms 3 gadu laikā.

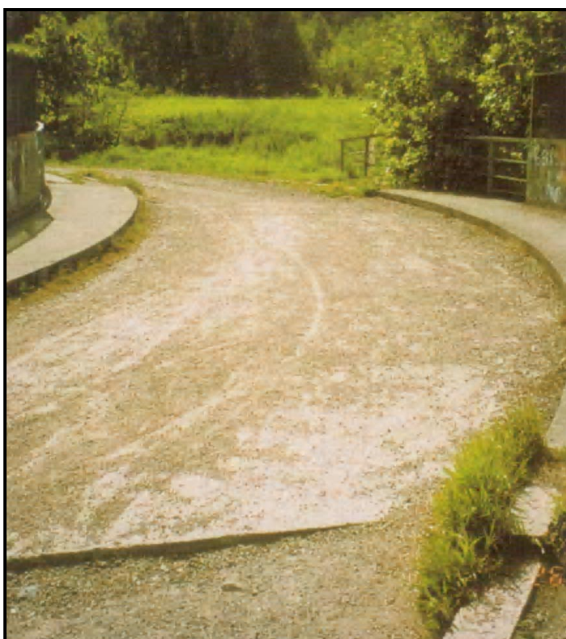
9.6.-24. piemērs

Neatbilstoša uzturēšana radījusi liela apjoma smiltis, netīrumu un nezāļu uzkrāšanos gar tilta brauktuves malu, bloķējot ūdens drenāžas sistēmu.

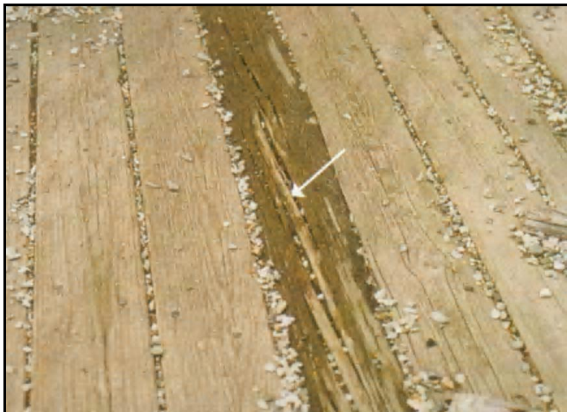
9.6.-25. piemērs

Koka dēļi gājēju tilta klājā nedaudz sākuši plaisāt. Ietekmēta nestspēja vai sākusies trupēšana.

Bojājuma cēlonis: 26 Materiāla vaina.

Rīcība: Nomainīt bojātos dēļus. Izpildāms 5 gadu laikā.

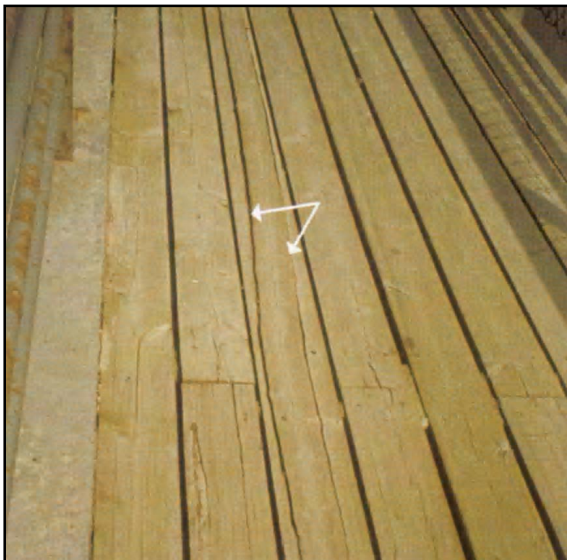
9.6.-26. piemērs

Saplaisājis dēlis koka gājēju tiltā ar mazu gājēju intensitāti

Rīcība: Nomainīt bojātos dēļus. Izpildāms 3 gadu laikā.

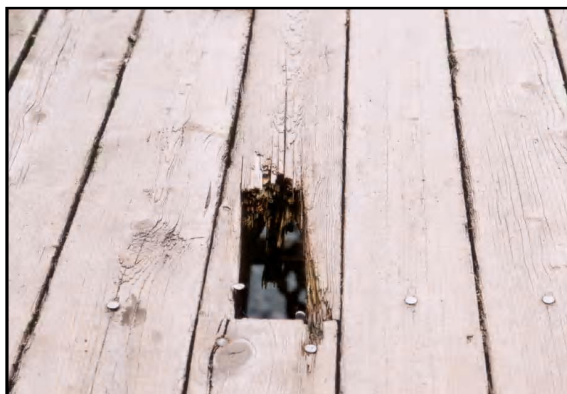
9.6.-27. piemērs

Salūzis koka dēlis gājēju tilta klājā.

Rīcība: Nekavējoties nomainīt bojāto dēli.

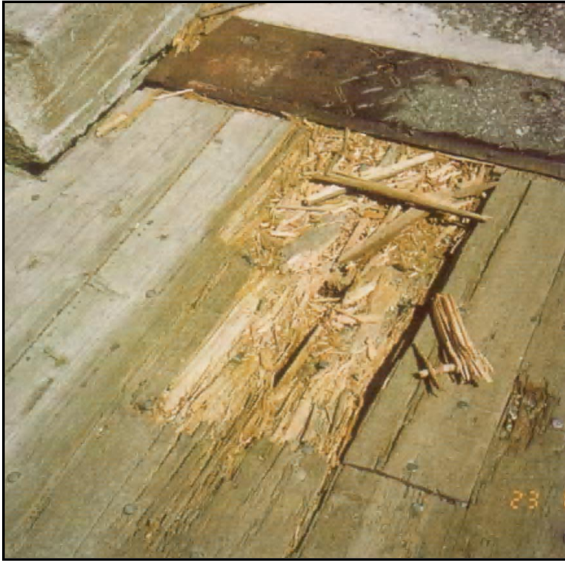
9.6.-28. piemērs

Lokāla plīšana un šķelšanās koka dilumkārtā.

Rīcība: Nekavējoties nomainīt bojātos dēļus.

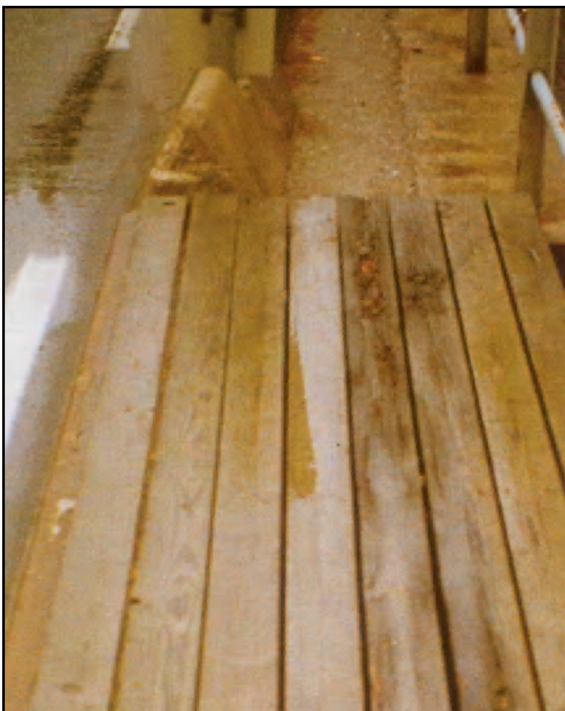
9.6.-29. piemērs

Trupējuši koka dēļi tiltā ar mazu satiksmes intensitāti.

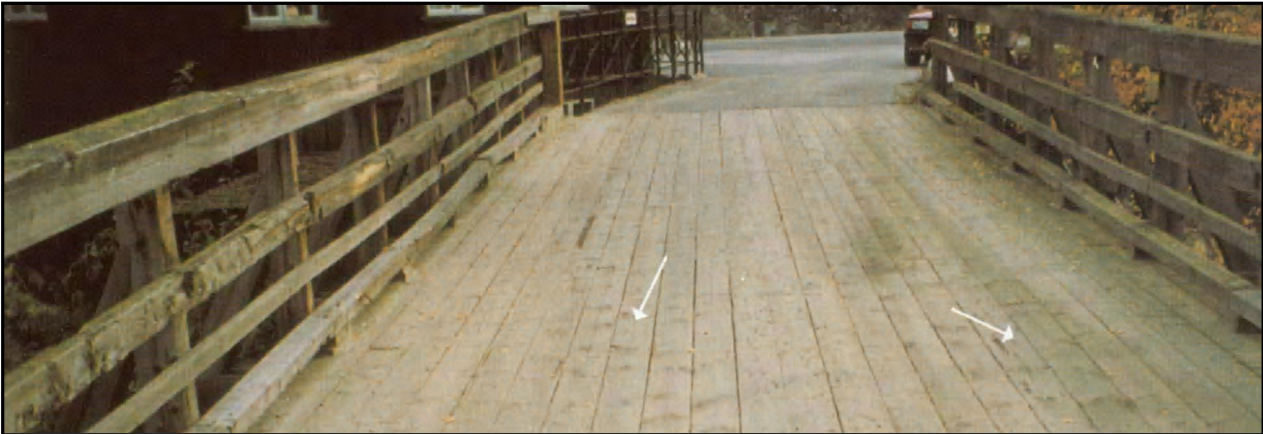
603 Risas dilumkārtā (koks)

Tilta dilumkārtā bijusi pakļauta nevienmērīgam nodilumam šķērsvirzienā. Nodilums izveidojis risas tilta garenvirzienā.

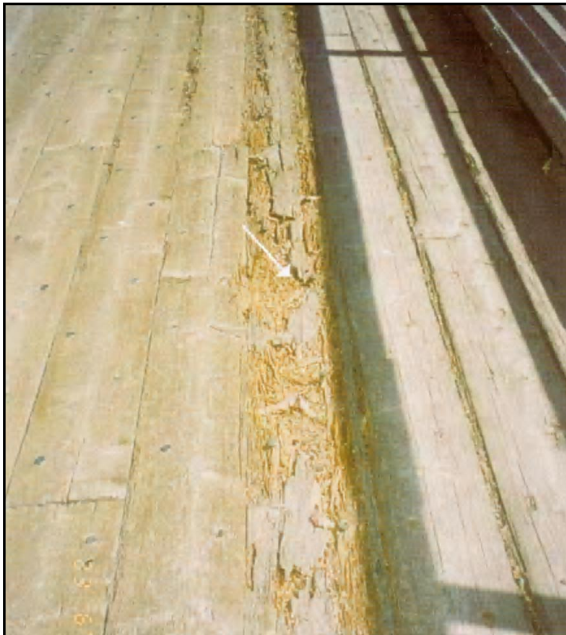
9.6.-30. piemērs

Nodilums risās dilumkārtā apvienojumā ar šķelšanās un atklātām naglām. Šeit biezuma samazinājums vairāk par 20%.

Bojājuma tips: 603 Risas dilumkārtā.
Bojājuma pakāpe/sekas: 4C
Bojājuma cēlonis: 81 Nodilums.

Rīcība: Nomainīt bojātos dēļus. Izpildāms 6 mēnešu laikā.

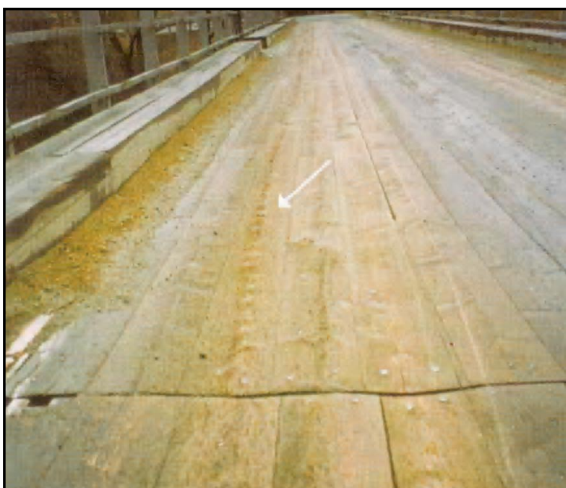
9.6.-31. piemērs

Nodilums risās dilumkārtā, kas samazinājis biezumu par 15 - 20%.

Bojājuma tips: 603 Risas dilumkārtā.
Bojājuma pakāpe/sekas: 4C
Bojājuma cēlonis: 81 Nodilums.

Rīcība: Bojātos dēļus nomainīt. Izpildāms 1 gada laikā.

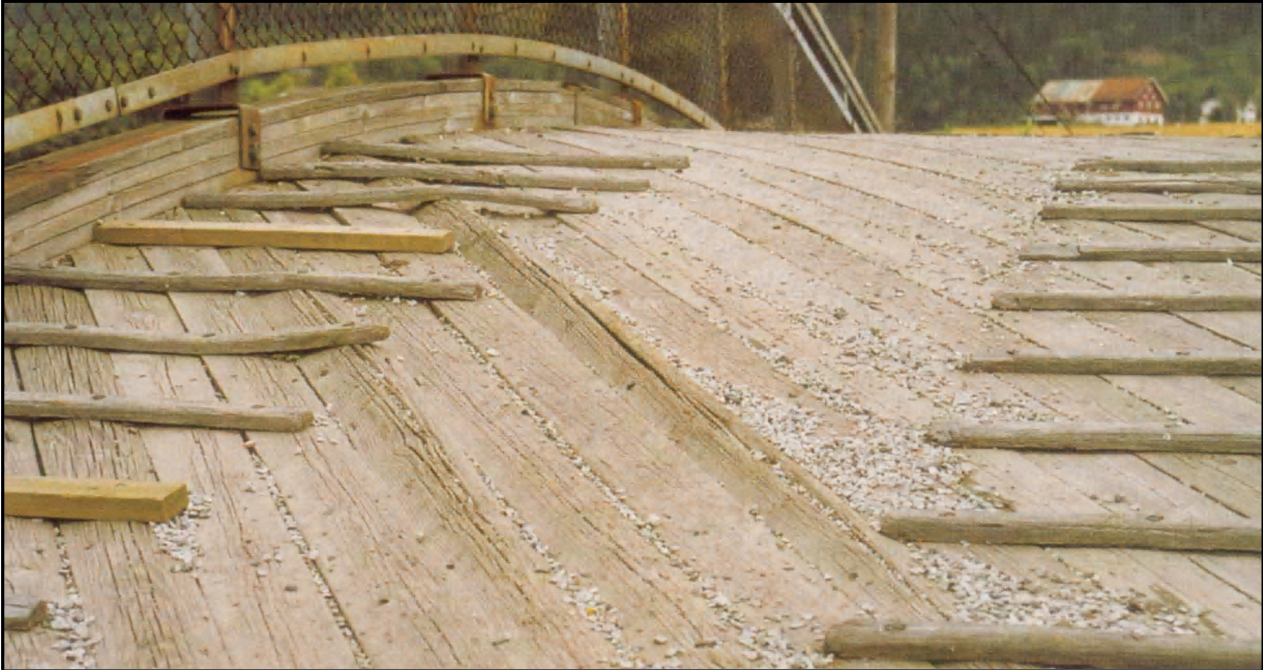
604 Seguma nelīdzenums

Bojājuma tips ietver visa veida seguma nelīdzenumus un deformācijas koka dilumkārtā, izņemot risu radītos bojājumus.

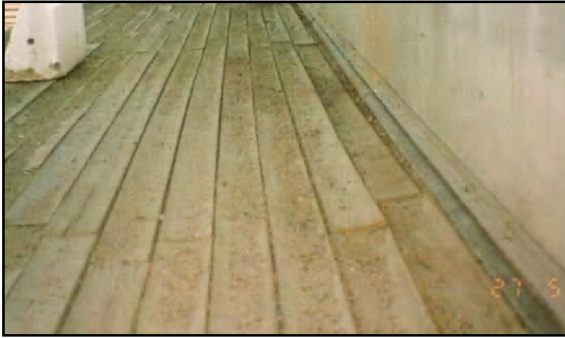
9.6.-32. piemērs

Gājēju ietves dilumkārtā redzami no virsmas pacēlušies dēļu gali.

Bojājuma tips: 604 Seguma nelīdzenums.

Bojājuma pakāpe/sekas: **3T**

Bojājuma cēlonis: 81 Nodilums.

Rīcība: Nomainīt dilumkārtu. Izpildāms 1 gada laikā.

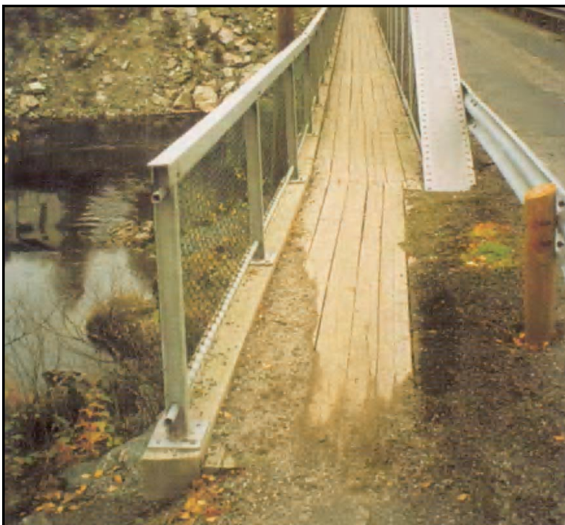
9.6.-33. piemērs

Neatbilstoša ietves dilumkārtas tīrība.
