9.2. Betona elementi

9.2 BETONA ELEMENTI

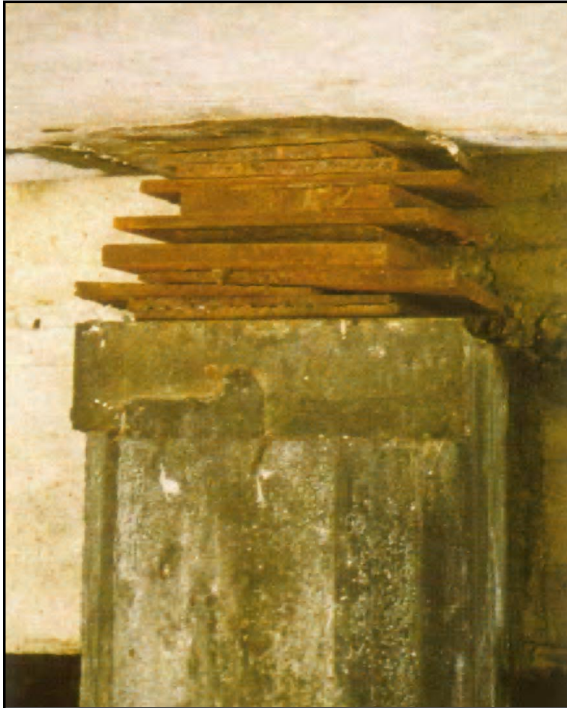
9.2.-1. piemērs

Uz nomainītas grunts būvēts gala balsts ievērojami sēdies. Iebūvētā materiāla sablīvēšanas īpašības novērtētas nepareizi. Gala balsts nav paredzēts īsam kalpošanas periodam. Virsbūve ir nepārtraukta tipa. Lai samazinātu deformācijas pagaidām nepieciešams paaugstināt balstīklas.

Bojājuma tips: 201 Betona elementa sēšanās (balstam).
203 Betona elementa deformācijas (virsbūvei).
Bojājuma pakāpe/sekas: **1C** Balstam.
4C Virsbūvei pirms pagaidu atbalsta izbūves.
Bojājuma cēlonis: 13 Slikts projekta risinājums

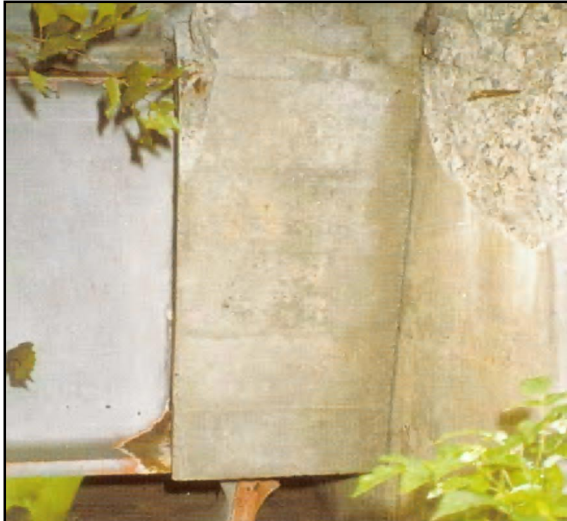
9.2.-2. piemērs

Nestabils stāvoklis izraisījis gala balsta pārvietojumu. Deformācijas šuves atvērums pilnīgi zudis un redzamās atslāņošanās uz gala balsta, un šķērsijām norāda, ka uz virsbūvi iedarbojas neparedzēta slodze.

Bojājuma tips: 202 Betona elementa pārvietošanās.

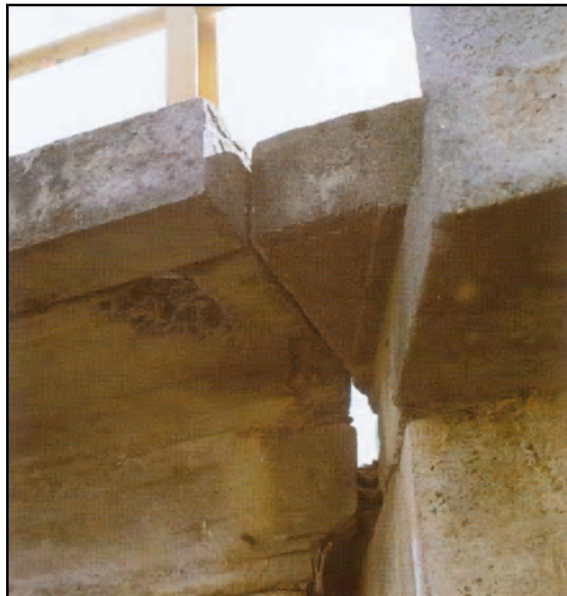
9.2.-3. piemērs

Aizpildījums zem zemes virsmas līmeņa ietver sala jutīgus materiālus, kas izraisījuši gala balsta pārvietošanos, un tilta slīpuma dēļ virsbūve pārbīdījies šķērsvirzienā. Radušies izbīdījumi brauktuves malās. Konstruktijas noturība pret pārvietojumiem pagaidām ir pietiekama, un tilta nestspēja pašlaik nav ietekmēta.

Bojājuma tips: 202 Betona elementa pārvietošanās.

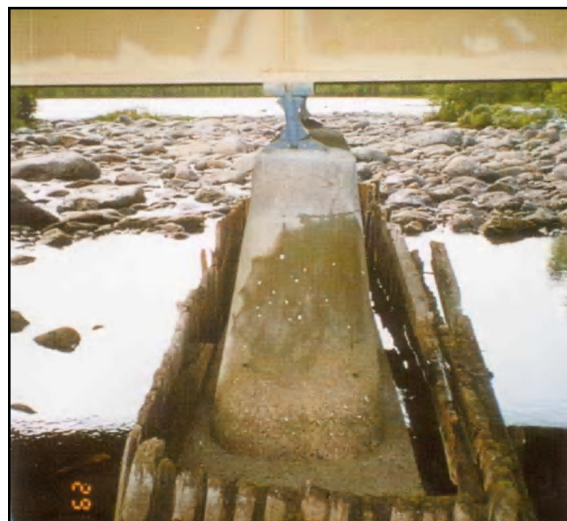
9.2.-4. piemērs

Balsta uzkala ledus slodzes iedarbības ietekmē novirzīta par 55 mm garenvirzienā 40 gadu ilgā kalpošanas laikā.

Bojājuma tips: 202 Betona elementa pārvietošanās.

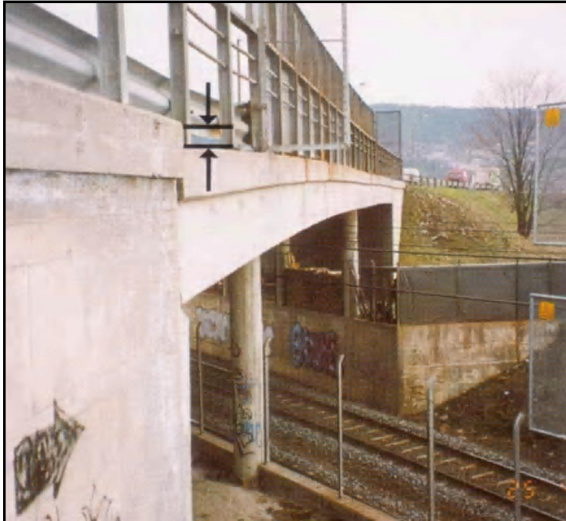
9.2.-5. piemērs

Konsolsijas izliece radusies neatbilstoša stiegrojuma vai nepareizi izvietota stiegrojuma dēļ.

Bojājuma tips: 203 Betona elementa deformācijas.

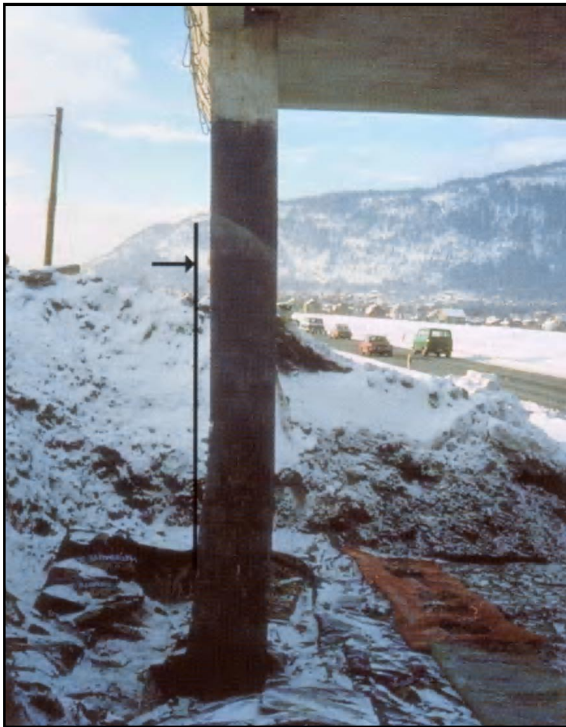
9.2.-6. piemērs

Stata izliece no palielināta grunts spiediena, kuru pārnesuši nenovāktie stata veidņi.

Bojājuma tips: 203 Betona elementa deformācijas.

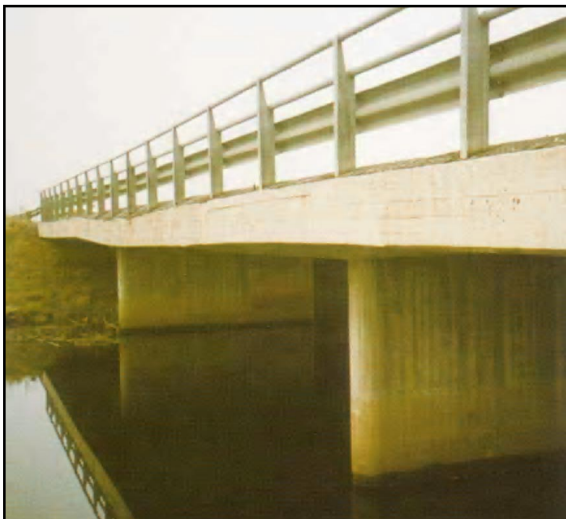
9.2.-7. piemērs

Būves laikā turu sēšanās dēļ radusies deformācija, un tā izlīdzināta ar asfaltu.

Bojājuma tips: 203 Betona elementa deformācijas.

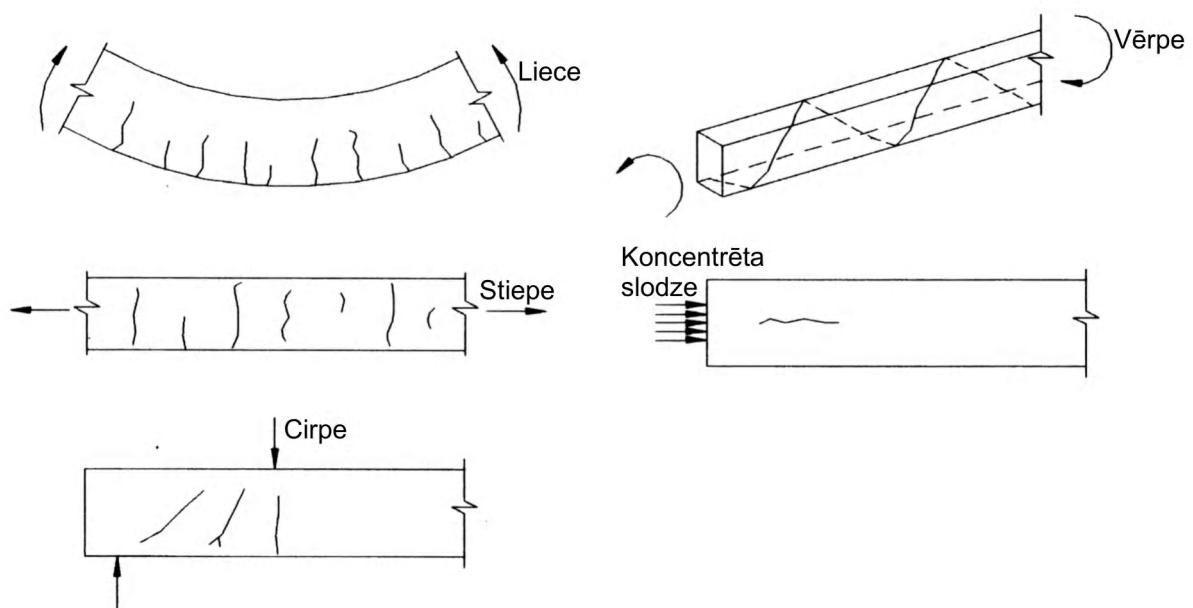
Zīmējumā parādītas dažāda veida plaisas, kādas var rasties ārējo spēku ietekmē.

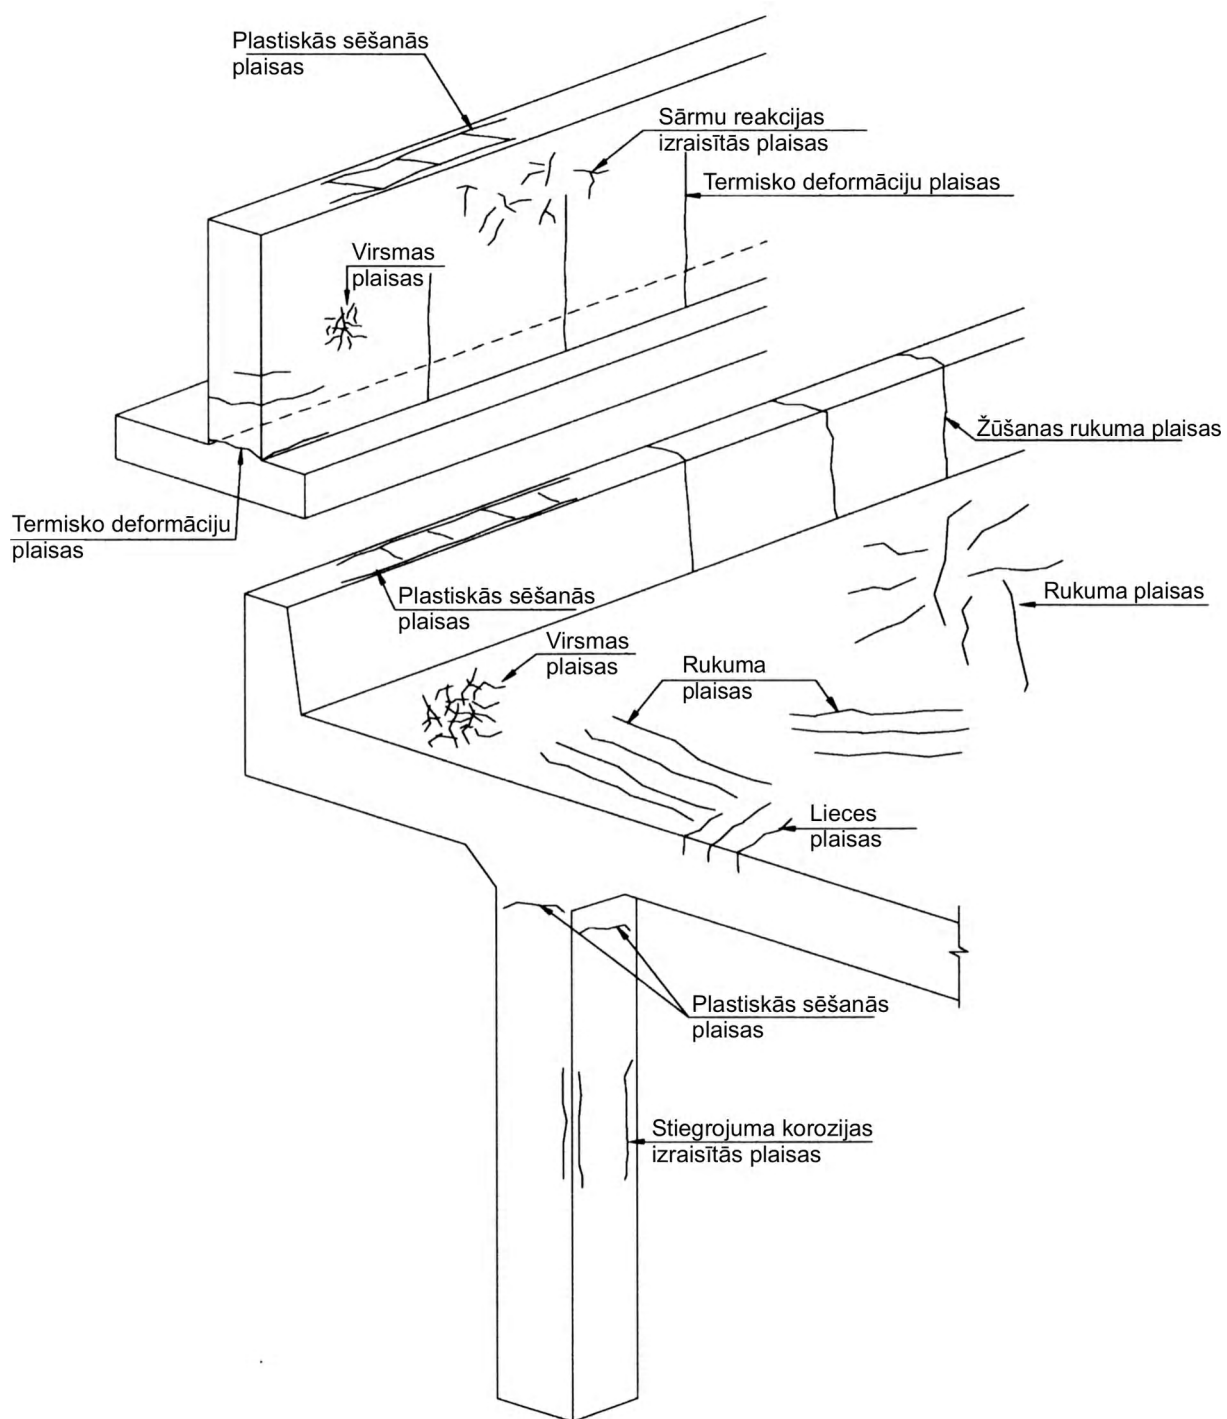
Zīmējumā parādīti betona tiltos biežāk sastopamo plaisu piemēri.

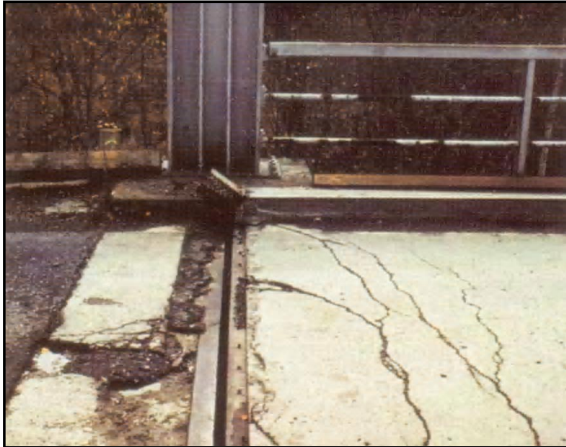
9.2.-8. piemērs

Plaisas iekārtā tilta klajā, ko izraisījušas bloķētas šuves. Nav paredzama pilnīga klāja sabrukšana. Atsauce 9.8. nodaļā.

Bojājuma tips: 204 Plaisas betona elementā.

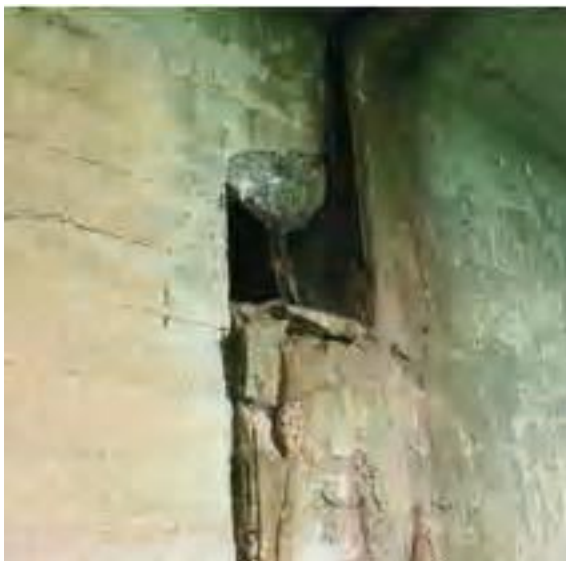
9.2.-9. piemērs

Plaisas zem balstīklas, kura bija novietota pārāk tuvu malai.

Bojājuma tips: 204 Plaisas betona elementā.

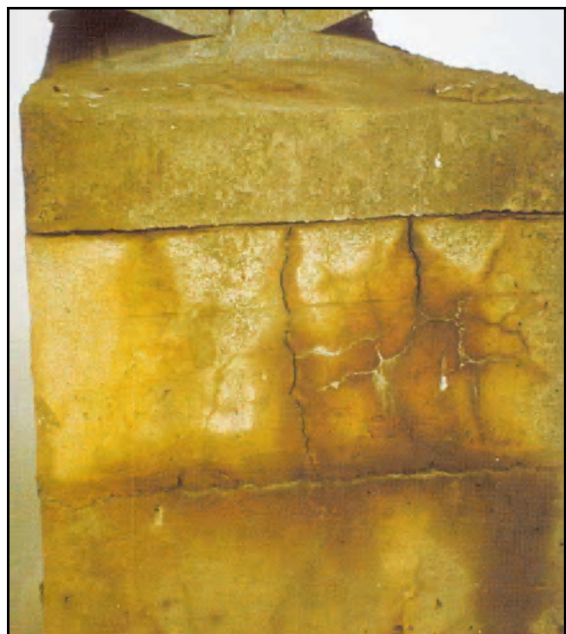
9.2.-10. piemērs

Plaisas balstā, betona aizpildītājam reaģējot ar sārmi. Plaisas ir 1 mm platas un vide - agresīva.

Bojājuma tips: 204 Plaisas betona elementā.

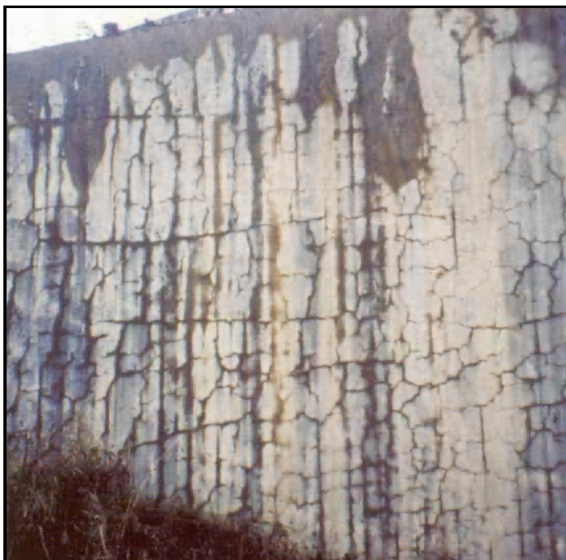
9.2.-11. piemērs

Plaisas atbalstsienā, aizpildītājam reaģējot ar sārmi (aplūcināts ar struktūranalīzi). Brauktuvei pretapledošanas sāls parasti nav lietots. Plaisu platumi nepārsniedz 0,8 mm. Vieta nav publikai pieejama.

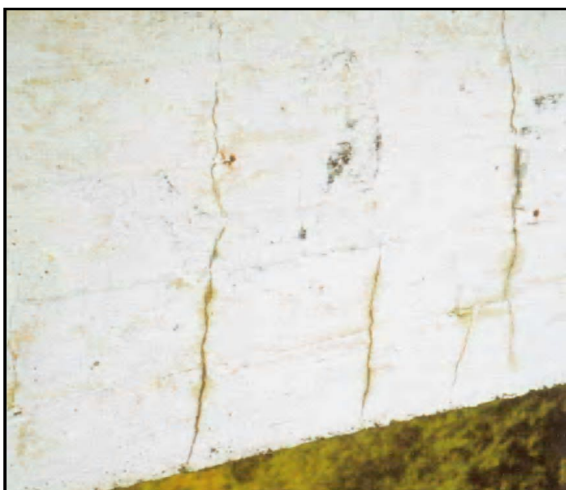
9.2.-12. piemērs

Lieces plaisas betona sijā. Aprēķini liecina, ka stiebrojums ir atbilstošs.

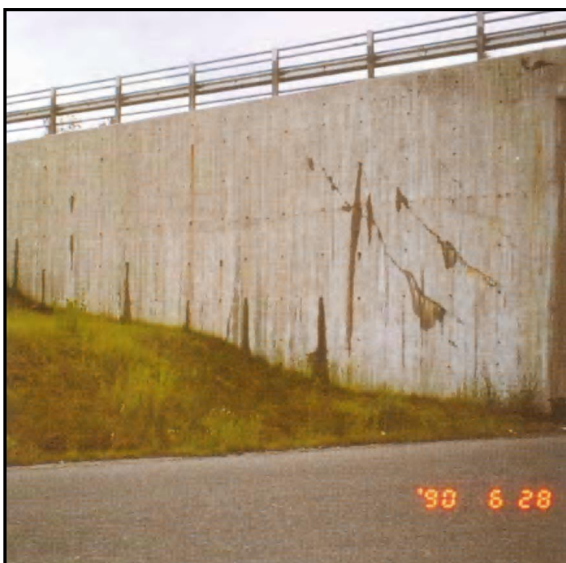
9.2.-13. piemērs

Sēšanās dēļ spārsienā radušās plaisas.

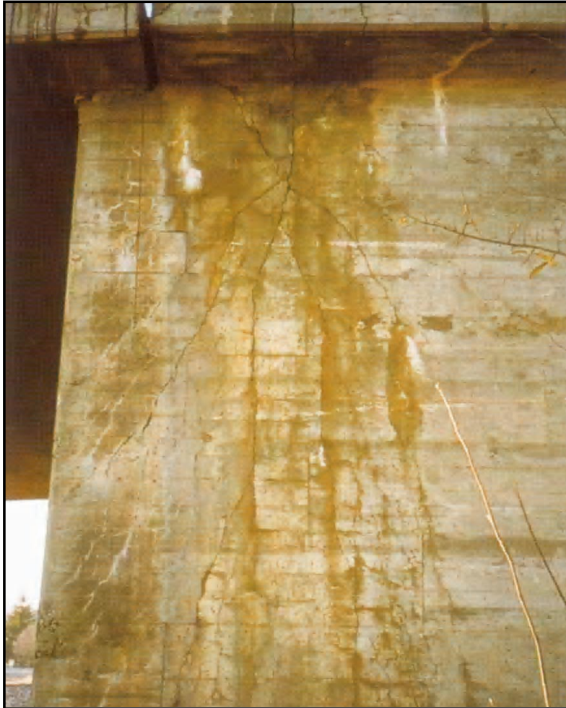
9.2.-14. piemērs

Plaisa gala balsta sānsienā, ko izraisījusi slīpa sēšanās. Ceļa satiksmes intensitāte ir maza. Sēšanās process ir apstājies.

Bojājuma tips: 204 Plaisas betona elementā.

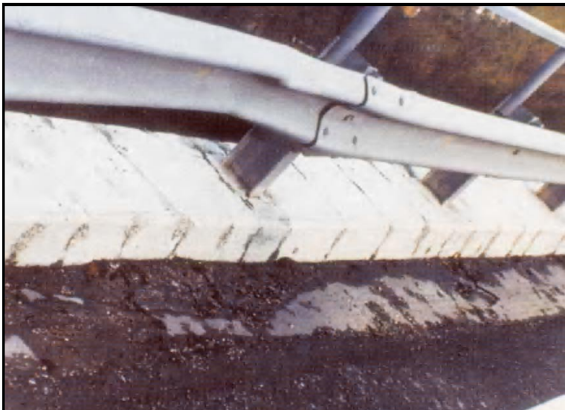
9.2.-15. piemērs

Plaisas virs balsta radušās, sēžoties gala balstam. Sēšanās process ir apstājies, un nestspēja nemainās.

Bojājuma tips: 204 Plaisas betona elementā.

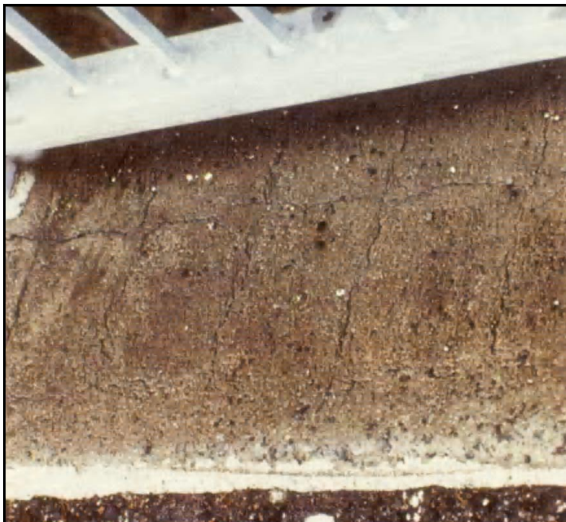
9.2.-16. piemērs

Betonēšanas procesā radušās sēšanās plaisas.

Bojājuma tips: 204 Plaisas betona elementā.

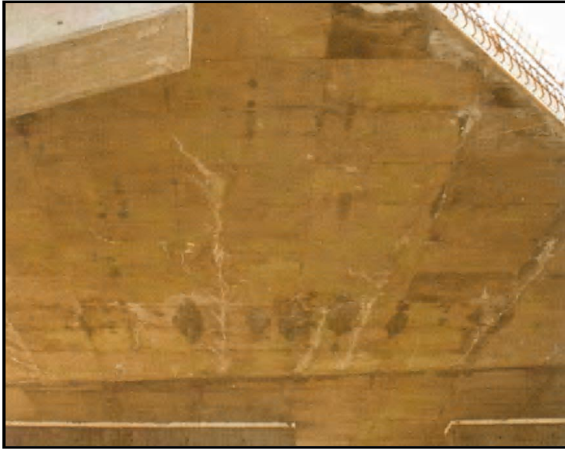
9.2.-17. piemērs

Caurejošas plaisas tilta jaunajā klāja daļā radušās no sildīšanas, betonējot virs esošā aukstā betona.

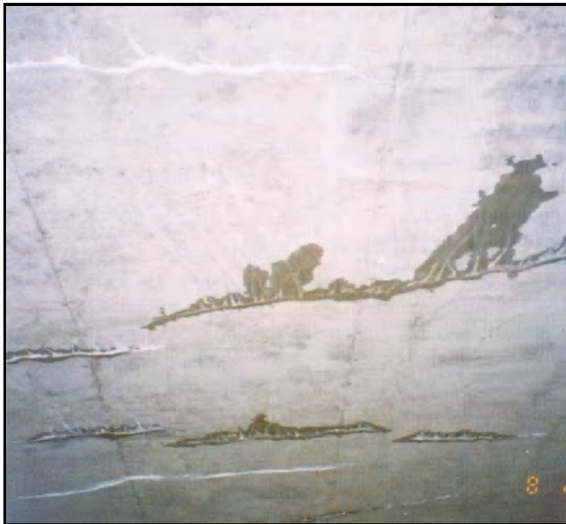
9.2.-18. piemērs

Saliekama gājēju tilta klāja apakšā plaisas un kaļķa nogulsnes. Plaisu platumi nepārsniedz 0,7 mm.

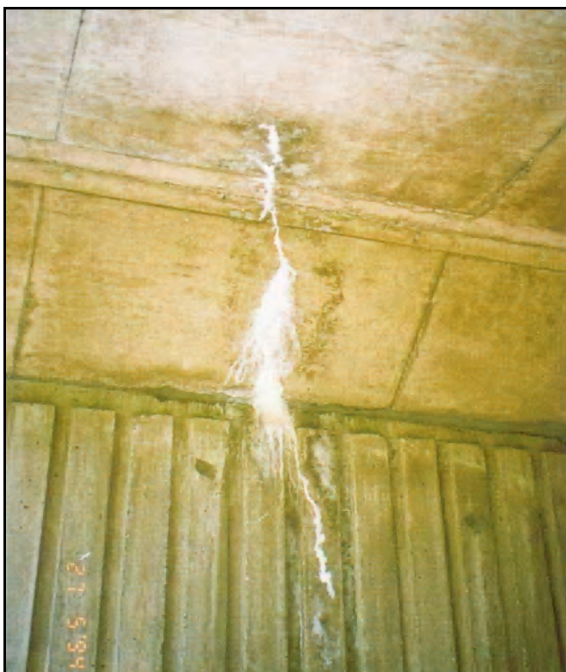
9.2.-19. piemērs

No agrākas ūdens caursūkšanās caurtekā radušās kaļķa nogulsnes rukuma plaisās. Tagad plaisas aizsērējušas ar kaļķi, izžuvušas un ūdens caursūkšanās apstājusies. Liela gājēju intensitāte caurtekā (tunelī).

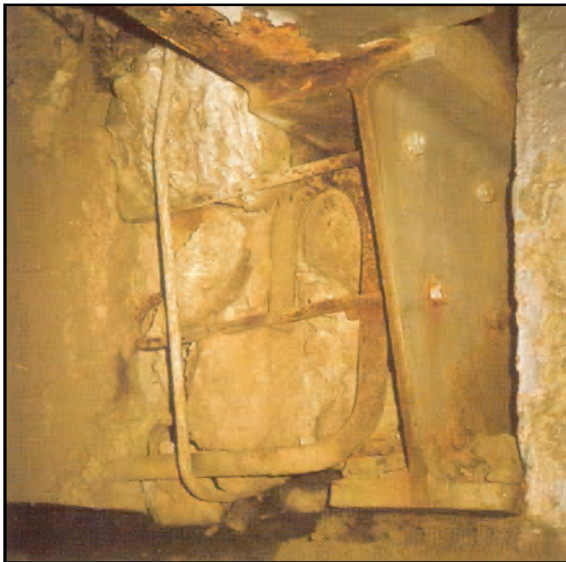
9.2.-20. piemērs

Šuves bloķēšanās dēļ radies lūzums iekārtā tilta šķērssiņā.

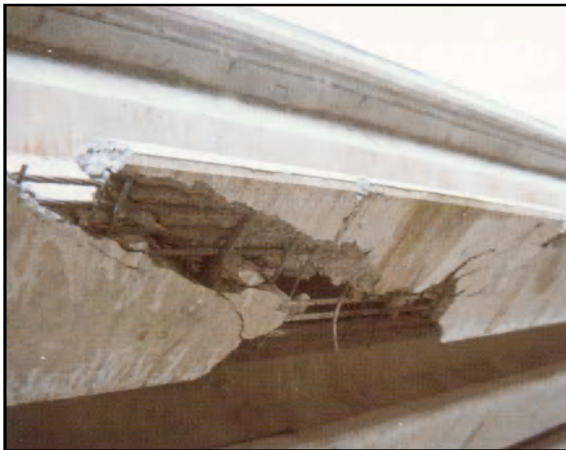
9.2.-21. piemērs

Satiksmes negadījumā salauzta sija. Samazināta nestspēja, un pastāv betona daļu nokrišanas risks.

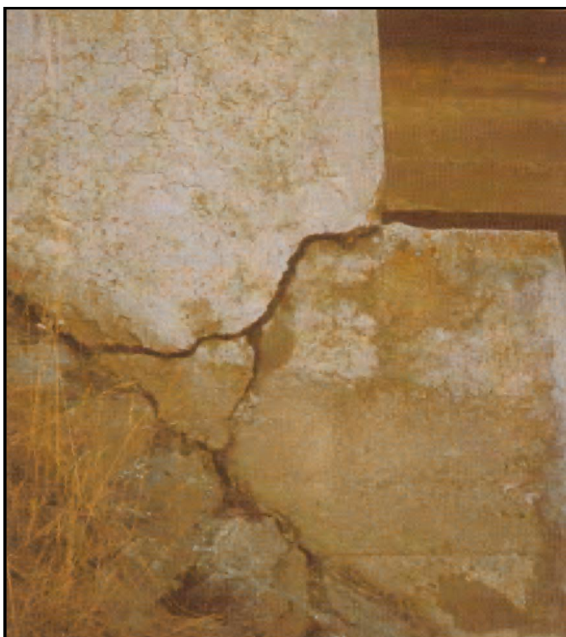
9.2.-22. piemērs

Grunts spiediena dēļ, pārbīdoties gala balstam, pārlūzusi atbalstsiena.

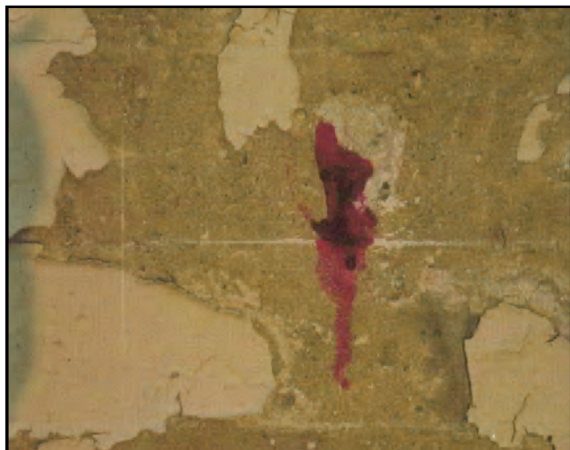
9.2.-23. piemērs

Lokāla virsmas pārklājuma atslāņošanās uz betona barjeras.

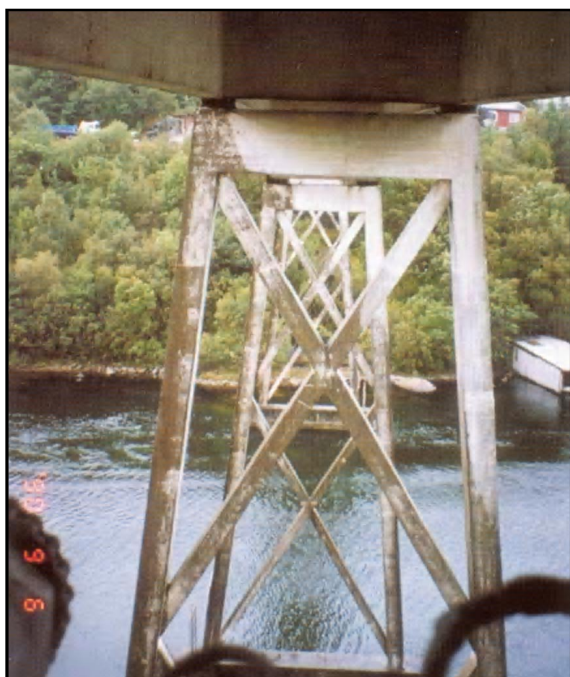
9.2.-24. piemērs

Virsmas pārklājums bojāts vēja un dēdēšanas ietekmē. Šis tilts ir pakļauts pastiprinātai sāls iedarbei, un virsmas pārklājums zaudējis aizsargājošās īpašības. Tilta izskatu diez vai var uzskatīt par pievilcīgu.

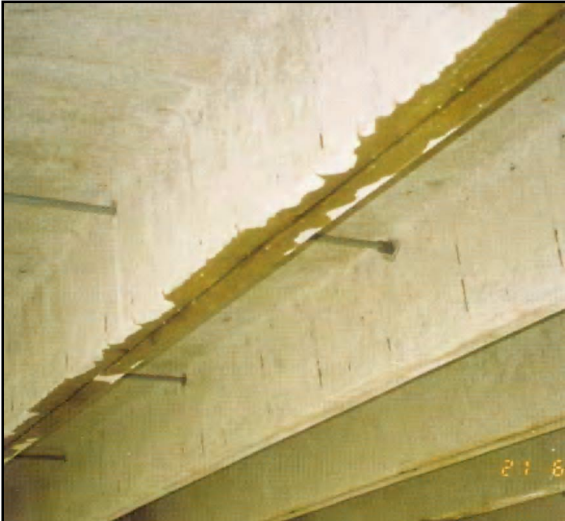
9.2.-25. piemērs

Caursūkšanās šuvēs starp betona elementiem neatbilstoša noblīvējuma dēļ, izraisot mitruma iedarbi tilta apakšpusē.

Elementi ir saspriegti, tādēļ jutīgi pret stieģrojuma koroziju. Tilta klājs pakļauts pretapledošanas sāls iedarbei.

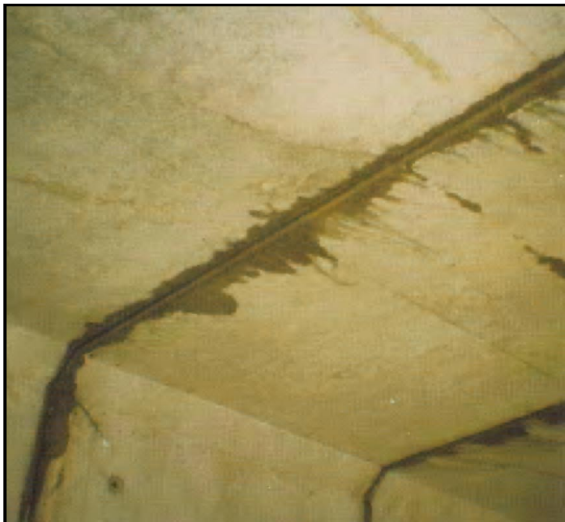
9.2.-26. piemērs

Caursūkšanās šuvēs starp betona elementiem gājēju tunelī neatbilstoša noblīvējuma dēļ.

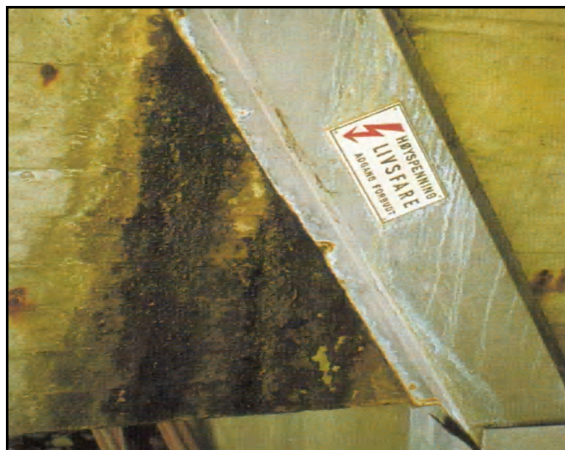
9.2.-27. piemērs

Nopietna caursūkšanās spēka kabeļa kanāla zonā. Zem tilta ir gājēju ceļš.

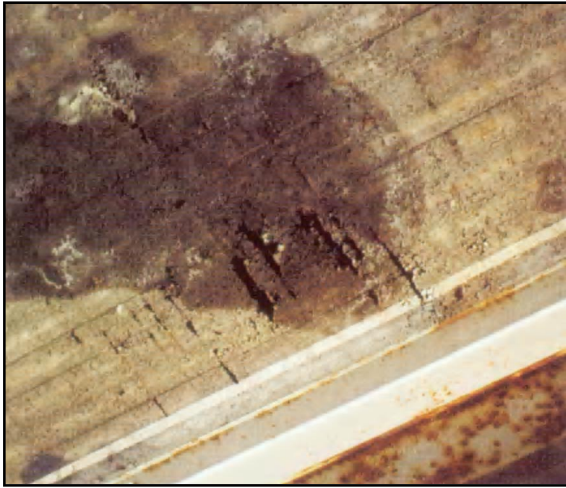
9.2.-28. piemērs

Cauršūķšanās tilta klājā caur nelielu nekvalitatīvi iebetonētu apgabalu.

Bojājuma tips: 207 Cauršūķšanās/
mitrums bet. elem..
211 Betona elementa
šūnainums.

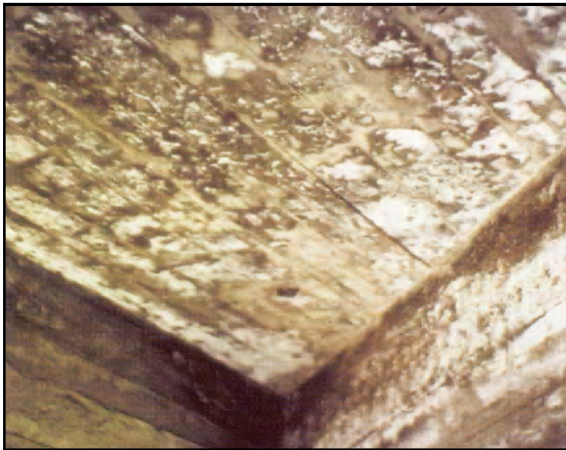
9.2.-29. piemērs

Mitrums un kaļķa nosēdumi tilta klāja apakšā norāda uz cauršūķšanās/ mitruma iedarbi ilgākā laika periodā. Sega un hidroizolācija ir pilnībā izdilusi.

Bojājuma tips: 207 Cauršūķšanās/
mitrums bet. elem..

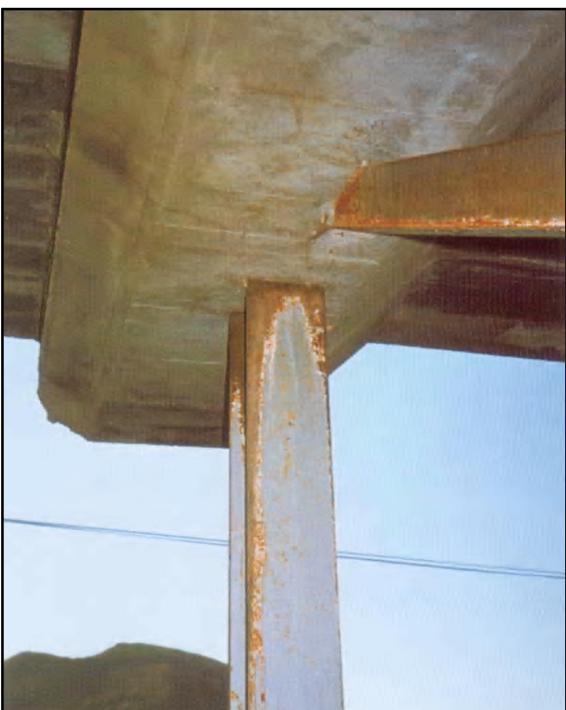
9.2.-30. piemērs

Cauršūķšanās starp šķērssiņām izraisījis porains betons un neblīvas šuves tieši virs šķērssiņām. Ūdens radījis tērauda virsmas pārklājuma bojājumus.

Bojājuma tips: 207 Cauršūķšanās/
mitrums bet. elem..

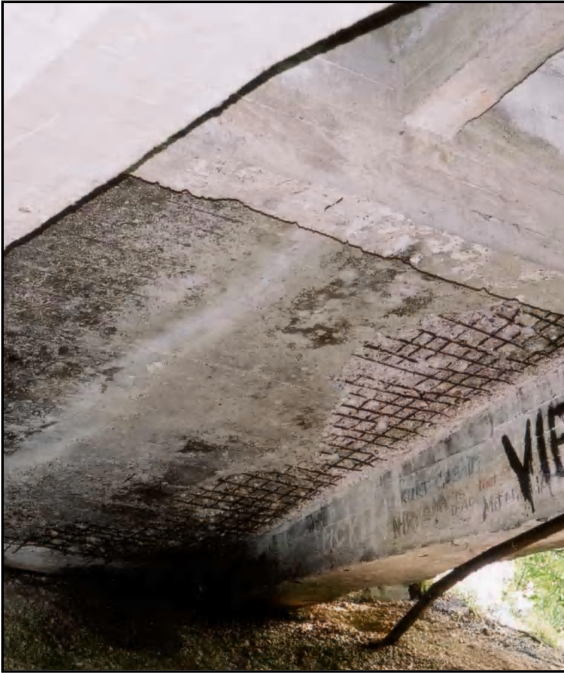
9.2.-31. piemērs

Caursūkšanās caur tilta klāja sliktas kvalitātes porainu betonu izraisījusi plašu stiegrojuma koroziju, betona atslāņošanu un sairšanu.

Bojājuma tips:	207 Caursūkšanās/ mitrums bet. elem..
	209 Neatbilstoša/bojāta betona aizsargkārtā.
	210 Betona elementa nodilums.
	213 Betona elementa atslāņošanās.
	214 Stiegrojuma korozija.

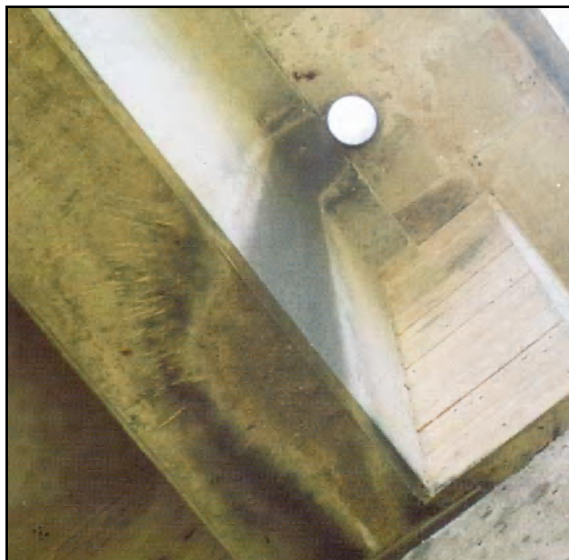
9.2.-33. piemērs

Pārāk īsas drenāžas caurules izraisījušas noplukšanu. Satiksme zem tilta nenotiek.

Bojājuma tips: 208 Betona elementa noplukšana.

Bojājuma pakāpe/sekas: 1A

Bojājuma cēlonis: 82 Sekas/sekundārais bojājums.

Noplukums nav jānovērš. Pagarināt drenāžas caurules, lai novērstu noplukšanas cēloni.

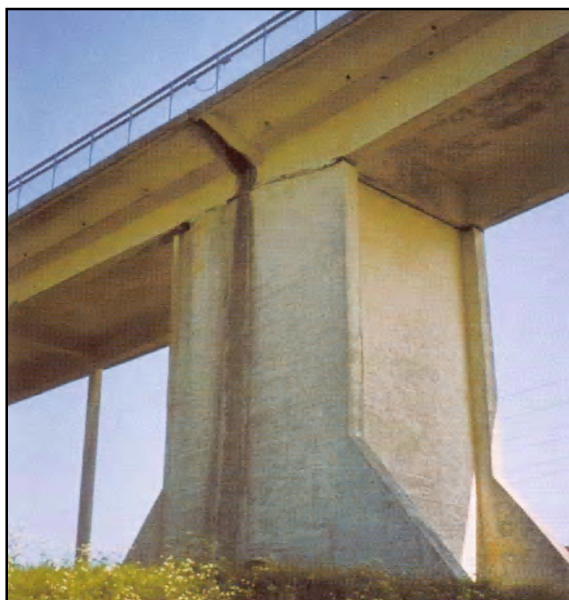
9.2.-34. piemērs

Tekošu šuvju izraisīta balstu noplukšana. Zem tilta intensīva satiksme, un noplukums ietekmē izskatu.

Notīrīt betonu un pārklāt virsmu. Izpildāms 2 gadu laikā. Noblīvēt šuves, lai novērstu noplukšanas cēloņus.

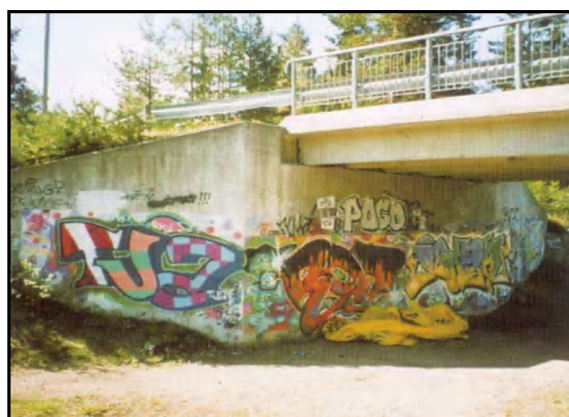
9.2.-35. piemērs

Uz gala balstu uzkrāsoti grafiti. Zem tilta gājēju ceļš.

Notīrīt konstrukciju. Izpildāms 3 gadu laikā.

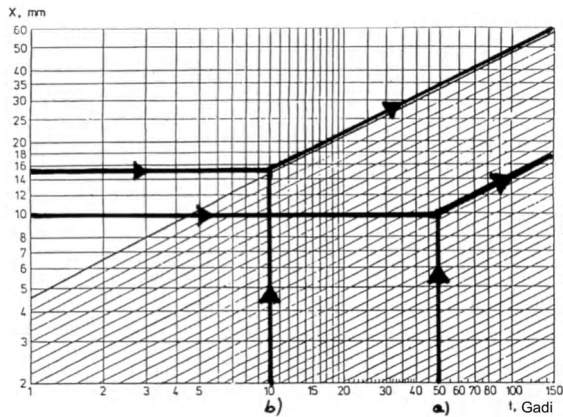
9.2.-36. piemērs

Diagramma karbonizācijas dziļuma noteikšanai nākotnā

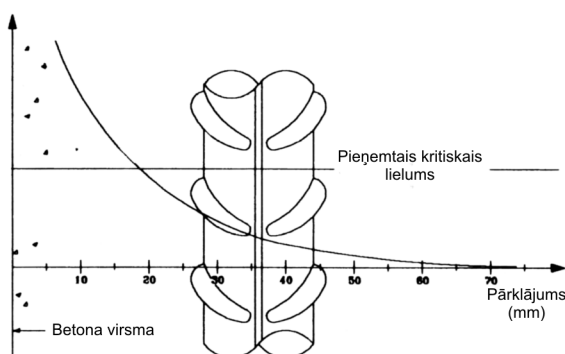
Tipisks hlorīdu profils

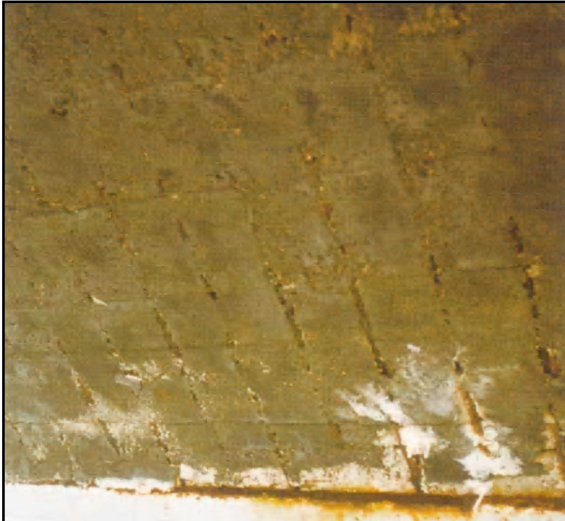
9.2.-38. piemērs

Neatbilstoša aizsargkārtā un šūnaina tilta klāja apakša atsegusi stiegrojumu ar virsmas korozijas pazīmēm. Tilts ir 30 gadu vecs, atrodas iekšzemē un nav pakļauts sevišķām vides iedarbēm.

Bojājuma tips: 209 Neatbilstoša/bojāta
betona aizsargkārtā..
211 Betona elementa
šūnainums.
214 Stiegrojuma korozija.

Veikt mehānisko remontu un pārklāt virsmu.
Izpildāms 7 gadu laikā.

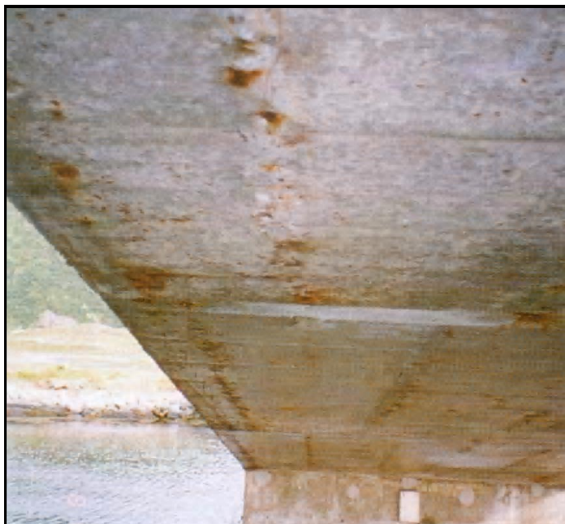
9.2.-39. piemērs

Stiegrojuma distanceri, naglas un savilces izraisījušas aizsargkārtas kvalitātes samazināšanos un pašlaik ietekmē tilta izskatu. Tilts atrodas piejūras apstākļos, bet pie stiegrojuma nav konstatēti hlorīdi.

Izgriezt stiegrojuma distancerus, naglas utt. un pārklāt virsmu. Izpildāms 5 gadu laikā.

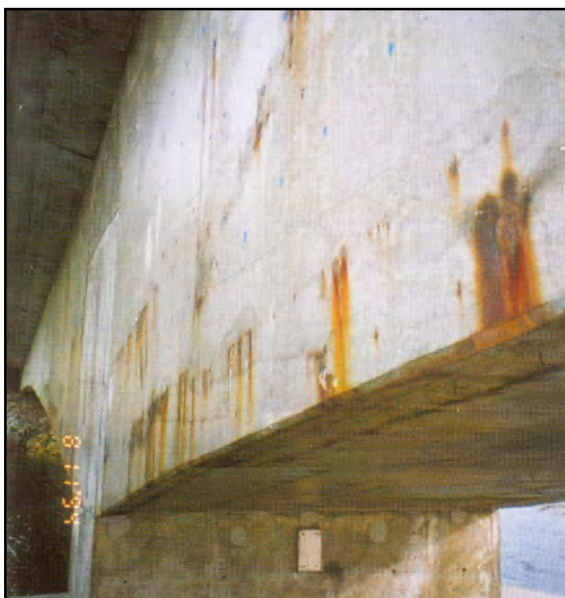
9.2.-40. piemērs

Hlorīdu iekļūšana izraisījusi aizsargkārtā atrodošos savilču koroziju. Turpmākā bojājuma attīstība var izraisīt nesošā stiegrojuma koroziju. Pašlaik korozija ietekmē tilta izskatu.

Bojājuma tips: 209 Neatbilstoša/bojāta
betona aizsargkārtā.
214 Stiegrojuma korozija.

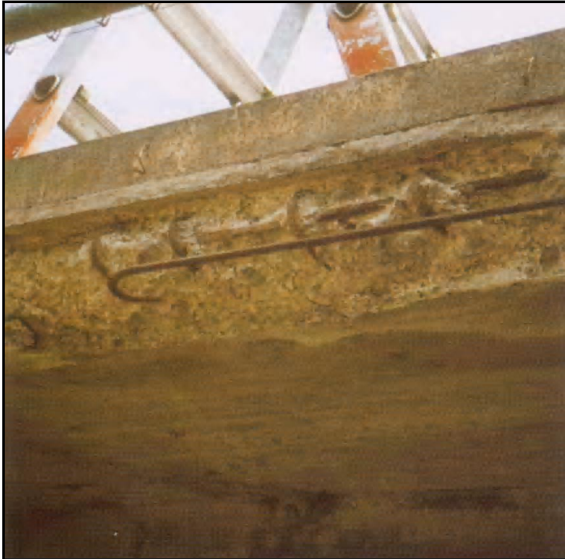
9.2.-41. piemērs

Sala iedarbes ietekmē radies nopietns sadēdējums tilta klāja malējā daļā pie ietves. Sadēdēšana izplatījies gar ietves malu, samazinot tās nestspēju.

Bojājuma tips: 210 Betona elementa nodilums.

Nekavējoties veikt ietves nostiprināšanas pasākumus pirms remontdarbiem.

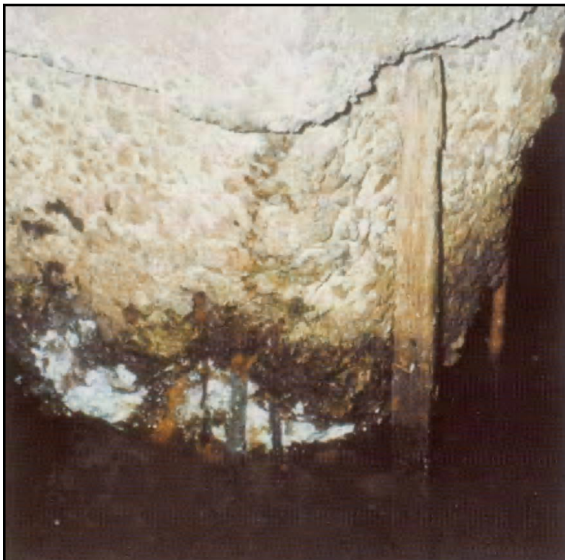
9.2.-42. piemērs

Skābes ietekmē agresīvā vidē esošais saspriegtā betona pālis sadēdējis. Samazinājies pāļa šķērs-griezums. Stiegrojums atsegts un korodējis.

Bojājuma tips: 210 Betona elementa nodilums.

214 Stiegrojuma korozija.

Līdz remontdarbu pabeigšanai samazināt tilta lietotājiem atļauto transportlīdzekļu masu. Pāļus apbetonēt.

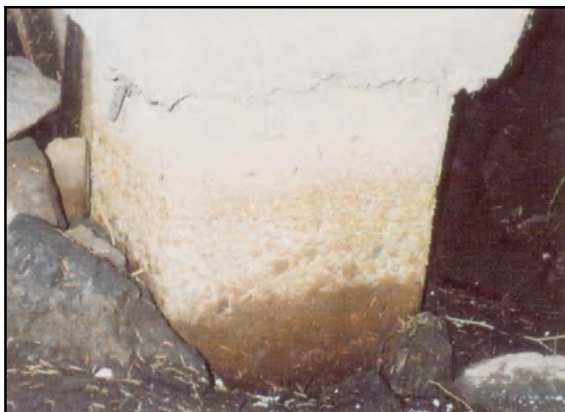
9.2.-43. piemērs

Skābes ietekmē agresīvā vidē esošais saspriegtā betona pālis sadēdējis. Cementa saistviela izšķīdusi un atsegts aizpildītājs. Bojājums klasificējams kā virsmas problēma.

Bojājuma tips: 210 Betona elementa nodilums.

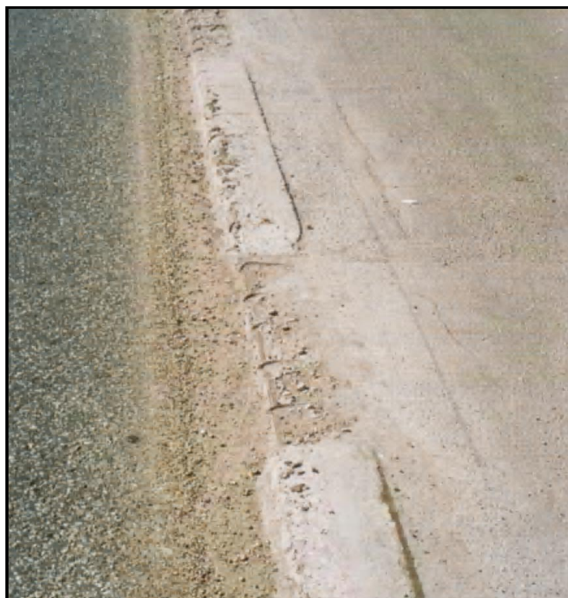
9.2.-44. piemērs

Sala iedarbē sadēdējusi tilta nestspēju neietekmējoša brauktuves apmale.

Veikt mehānisko remontu. Izpildāms 5 gadu laikā.

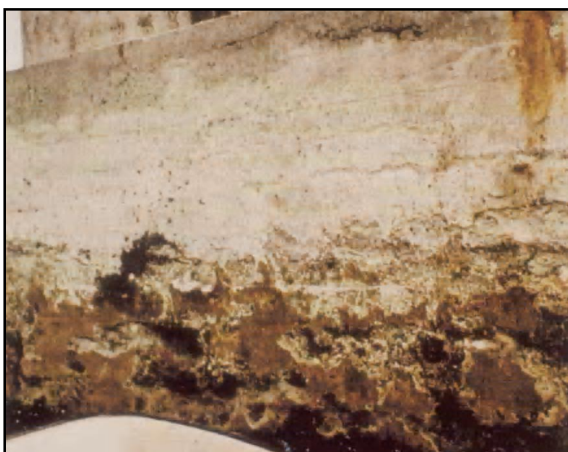
9.2.-45. piemērs

Betona sadēdēšana zem ūdens līmeņa. Lokāls betona virsmas bojājums.

Veikt mehānisko remontu. Izpildāms 5 gadu laikā.

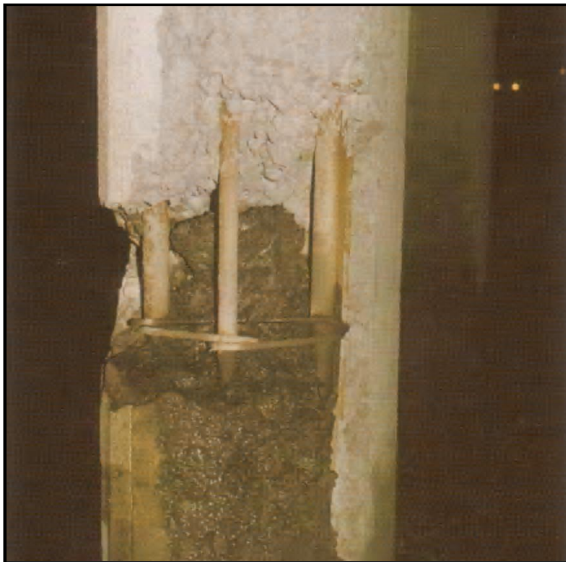
9.2.-46. piemērs

Vienam no balstiem nopietns betona daļas zudums. Bojātā puse atklāta mitruma iedarbei, un stiegrojums korodē. Balsts atrodas autoceļa sadalošajā joslā un pakļauts pretapledošanas sāļi iedarbei.

Bojājuma tips: 211 Betona elementa šūnainums.
214 Stiegrojuma korozija.
Bojājuma pakāpe/sekas: 3C
Bojājuma cēlonis: 33 Kļūdas betona iestrādē.
51 Hlorīdu iedarbe.

Veikt mehānisko remontu. Izpildāms 1 gada laikā.

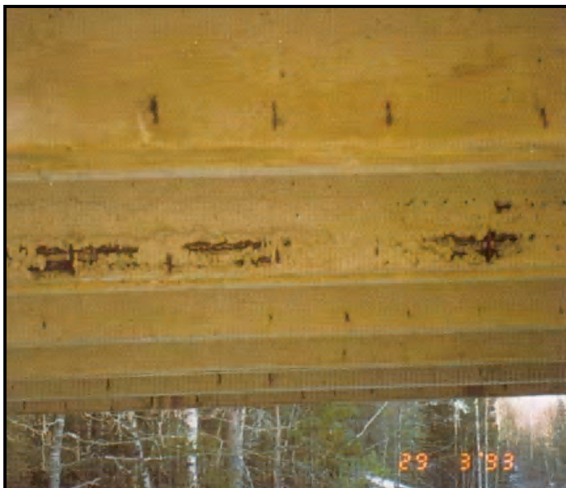
9.2.-47. piemērs

Nopietns šūnainums nespriegta elementa apakšpusē. Nestspēja palikusi nemainīga.

Veikt mehānisko remontu. Izpildāms 5 gadu laikā, saspiesta elementa gadījumā - 3 gadu laikā.

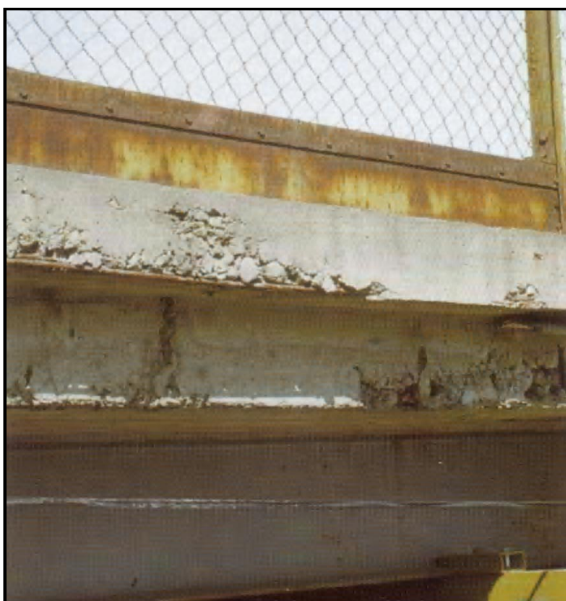
9.2.-48. piemērs

Šūnainums veca tilta malējā sijā. Stiegrojums atsegts, bet nestspēja vēl nav ietekmēta.

Bojājuma tips: 211 Betona elementa šūnainums.
214 Stiegrojuma korozija.
Bojājuma pakāpe/sekas: 2M
Bojājuma cēlonis: 33 Kļūdas betona iestrādē.

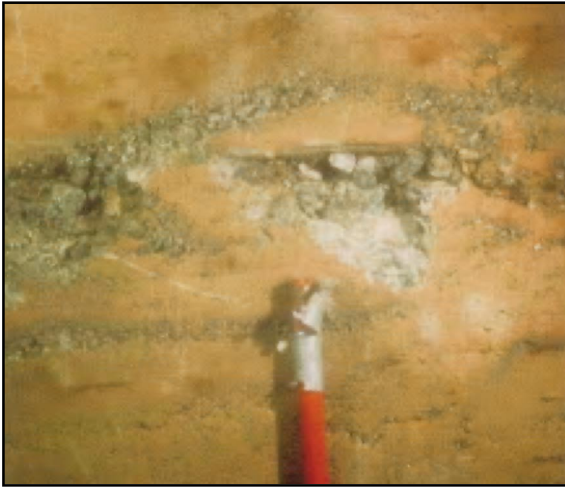
9.2.-49. piemērs

Niecīgs šūnainums labas kvalitātes betonam zem ūdens līmeņa.

Bojājuma tips: 211 Betona elementa šūnainums.

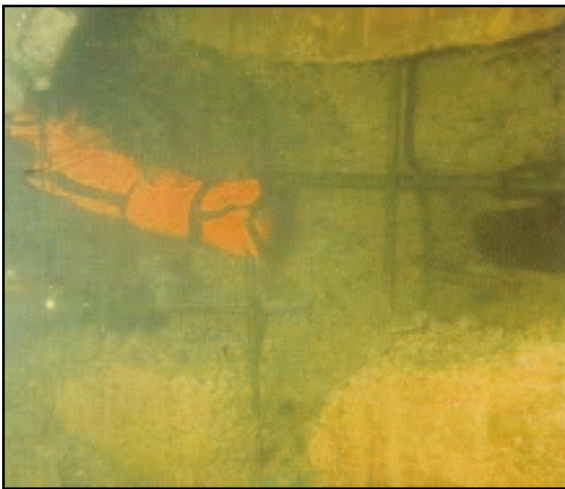
9.2.-50. piemērs

Nopietns šūnainums zemas kvalitātes betonam zem ūdens līmeņa. Bojājums attīstījies strauji, var būt ietekmēta nestspēja.

Bojājuma tips: 211 Betona elementa šūnainums.

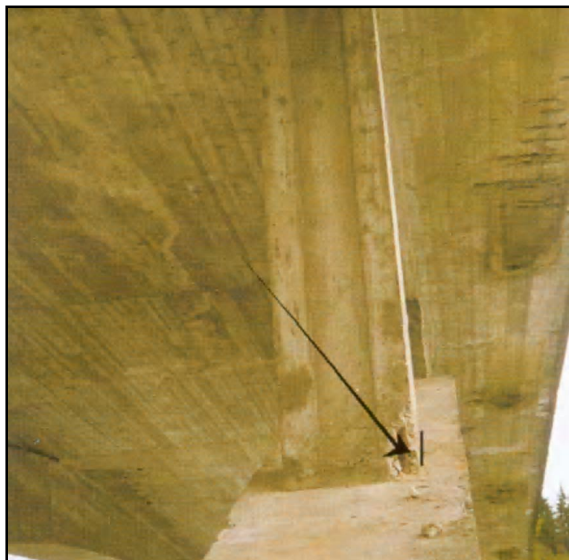
9.2.-51. piemērs

Karbonizācijas ietekmē korodē stiegrojums un ir niecīga atslāņošanās balsta spiestajā daļā. Pastāv iespēja, ka atslāņošanās attīstīsies un, neveicot remontu, tiks ietekmēta nestspēja.

Bojājuma tips: 213 Betona elementa atslāņošanās.
214 Stiegrojuma korozija.

Veikt mehānisko remontu. Izpildāms 10 gadu laikā.

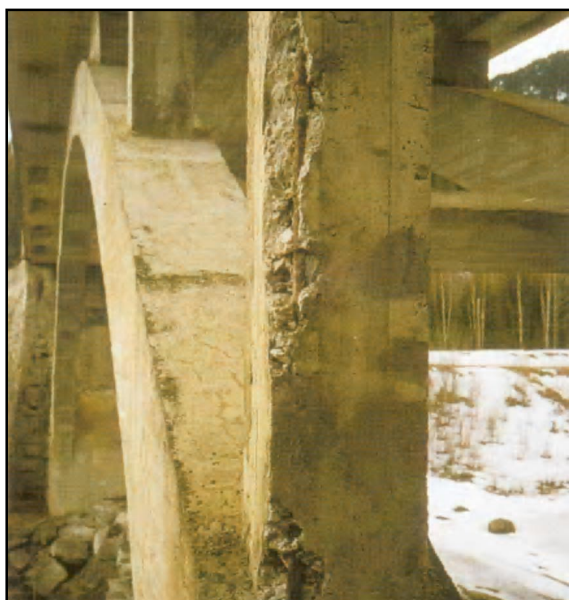
9.2.-52. piemērs

Karbonizācijas ietekmē korodē stiegrojuma tērauds un ir lielāka atslāņošanās balsta spiestajā daļā. Pastāv iespēja, ka atslāņošanās attīstīsies un, neveicot remontu, tiks ietekmēta nestspēja.

Bojājuma tips: 213 Betona elementa atslāņošanās.
214 Stiegrojuma korozija.

Veikt mehānisko remontu. Izpildāms 3 gadu laikā.

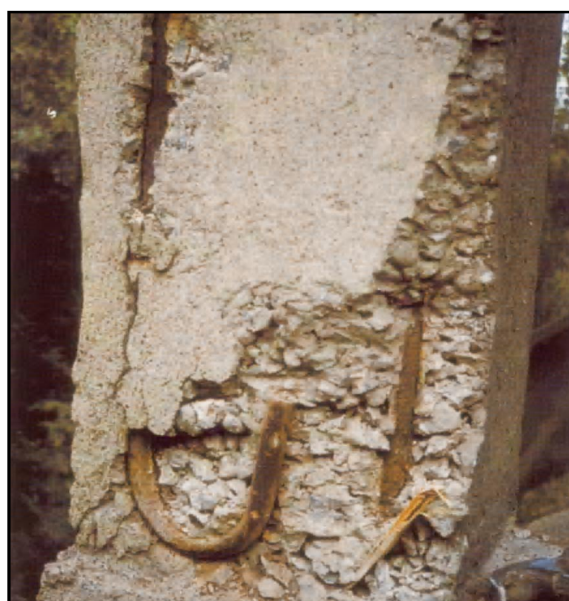
9.2.-53. piemērs

Neatbilstoša aizsargkārtā un betonēšanas procedūra izraisījusi stiegrojuma koroziju un nopietnu atslāņošanos stāta apakšdaļā. Nestspēja samazinājusies.

Bojājuma tips: 209 Neatbilstoša/bojāta betona aizsargkārtā.
213 Betona elementa atslāņošanās.
214 Stiegrojuma korozija.

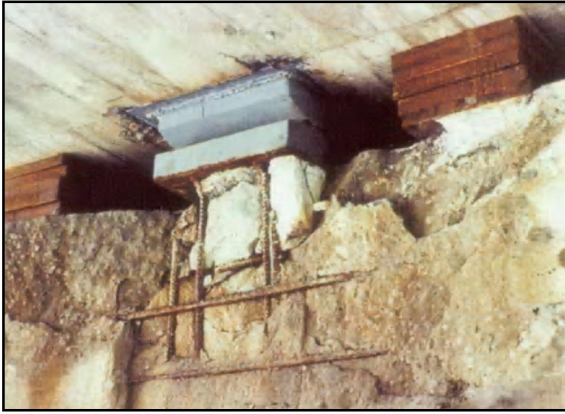
9.2-54. piemērs

Nopietna atslāņošanās zem balstīklas radījusi pilnīgu tās nespējas zaudēšanu.

Bojājuma tips: 213 Betona elementa atslāņošanās.

Pagaidām ierīkot metāla plāksni atbalstus, vēlāk veikt nopietnu mehānisko remontu.

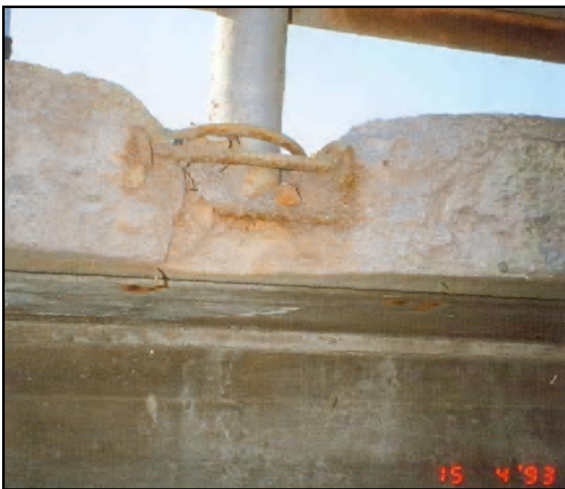
9.2.-55. piemērs

Ievērojama atslāņošanās ap barjerstabiņu pēc satiksmes negadījuma.

Bojājuma tips: 213 Betona elementa atslāņošanās.

Veikt mehānisko remontu. Izpildāms 6 mēnešu laikā..

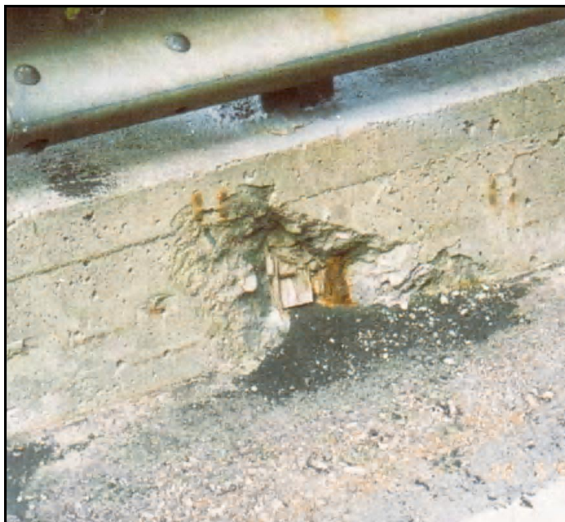
9.2.-56. piemērs

Atslāņošanās pie barjeras pamatā iebetonētā koka ķīļā.

Bojājuma tips: 213 Betona elementa atslāņošanās.

Veikt mehānisko remontu. Izpildāms 5 gadu laikā.

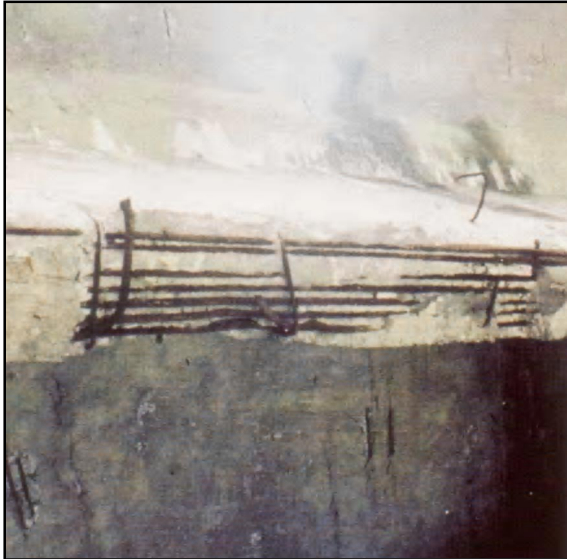
9.2.-57. piemērs

Satiksmes negadījumā radīta ievērojama atslāņošanās sijas apakšā, stieptajā zonā. Attīstoties stiegrojuma korozijai, bojājums var ietekmēt nestspēju un uzturēšanas izmaksas.

Bojājuma tips: 213 Betona elementa atslāņošanās.
214 Stiegrojuma korozija.

Veikt mehānisko remontu. Izpildāms 1 gada laikā.
