9.2. Betona elementi

9.2 BETONA ELEMENTI

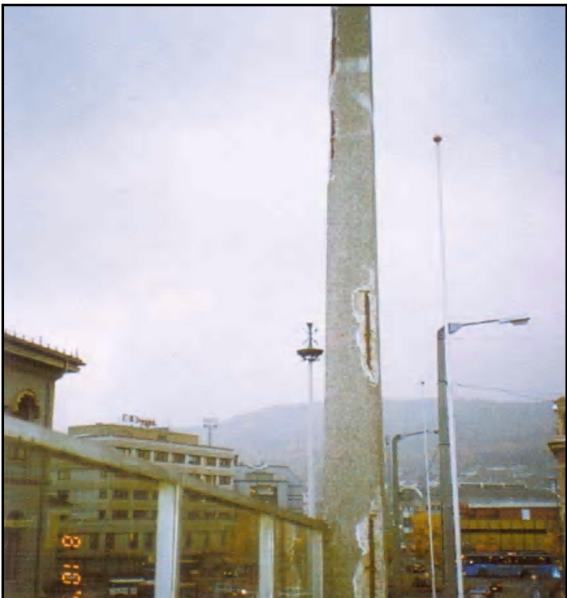
9.2.-58. piemērs

Karbonizācijas ietekmē korodē apgaismes staba stiegrojuma tērauds tiltam pilsētas vidē ar intensīvu satiksmi. Visas vaļīgā betona daļas jānovāc, lai novērstu betona gabalu krišanu.

Bojājuma tips: 213 Betona elementa atslāņošanās.
214 Stiegrojuma korozija.

Veikt mehānisko remontu, lai uzlabotu izskatu. Izpildāms 3 gadu laikā.

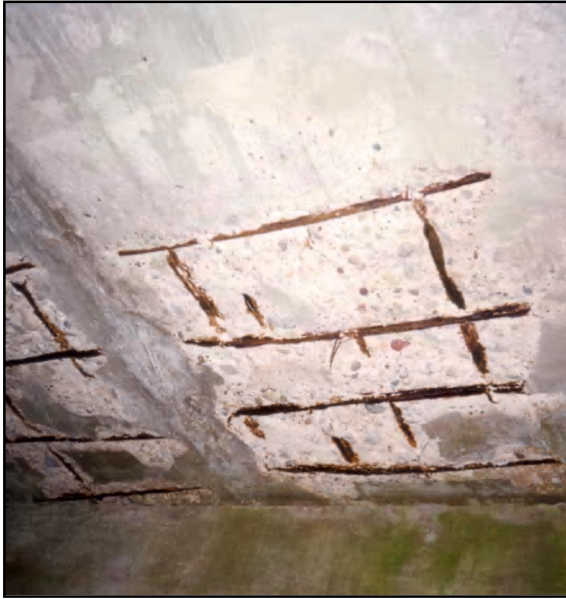
9.2.-59. piemērs

Tilta klāja apakšdaļā korodē nepareizi iebetonētie un ar nepietiekamu aizsargkārtu nosegtie stiegrojuma stieņi. Stiegrojuma tērauds bijis atsegts ilgu laiku, un notikusi virsmas korozija bez šķērsriezuma samazināšanās.

Bojājuma tips: 209 Neatbilstoša/bojāta betona aizsargkārtā.
211 Betona elementa šūnainums.
214 Stiegrojuma korozija.

Veikt mehānisko remontu 10 gadu laikā.

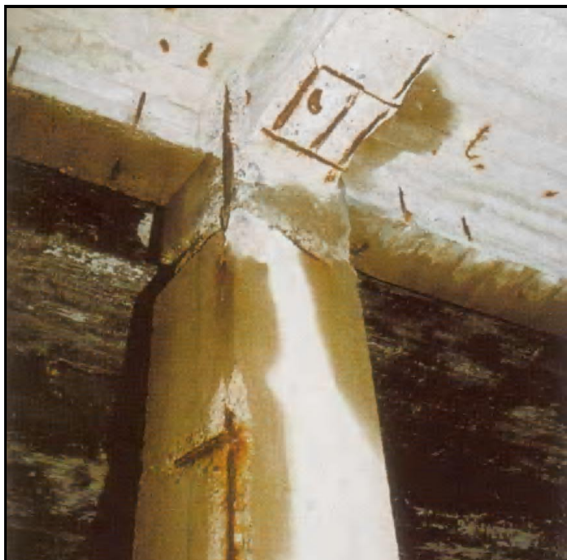
9.2.-60. piemērs

Stata galvenā nesošā un konstruktīvā stiegrojuma korozija. Ir arī stiegrojuma korozija tilta klāja apakšdaļā nepietiekamas aizsargkārtas un mitra betona dēļ. Korozijas ietekmē samazinājies stiegrojuma šķērsriezums, taču nestspēja nav ietekmēta.

Bojājuma tips: 209 Neatbilstoša/bojāta betona aizsargkārtā..
213 Betona elementa atslāņošanās.
214 Stiegrojuma korozija.

Veikt mehānisko remontu. Izpildāms 5 gadu laikā.

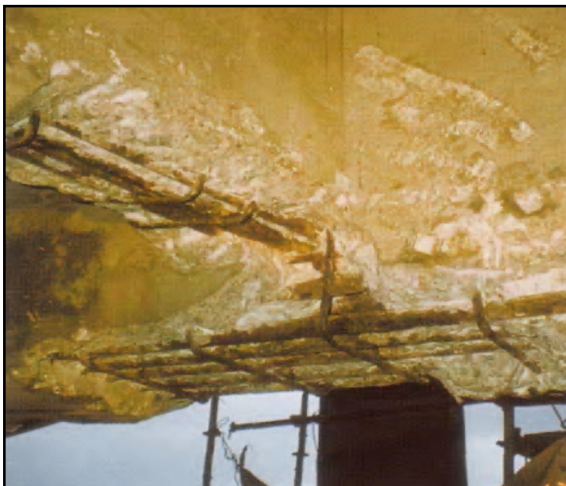
9.2.-61. piemērs

Hlorīdu klātbūtne izraisījusi tilta sijas stiegrojuma koroziju un betona atslāņošanos. Stiegrojuma šķērsriezums ir nedaudz samazinājies.

Bojājuma tips: 213 Betona elementa atslāņošanās.
214 Stiegrojuma korozija.

Veikt mehānisko remontu. Izpildāms 1 gada laikā.

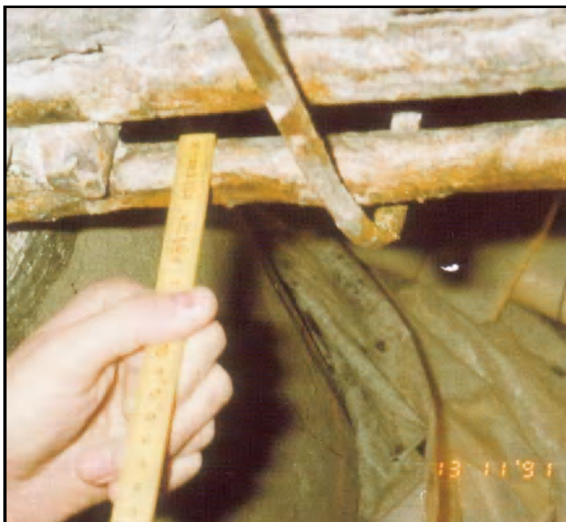
9.2.-62. piemērs

Hlorīdu klātbūtne izraisījusi piejūras tilta sijas stiegrojuma nopietnu koroziju un betona atslāņošanos. Stiegrojuma šķērsriezums ir ievērojami samazinājies sijas kritiskajā šķērsriezumā.

Bojājuma tips: 213 Betona elementa atslāņošanās.
214 Stiegrojuma korozija.

Samazināt maksimāli pieļaujamo asslodzi, līdz pabeidz mehānisko remontu un pastiprina konstrukciju.

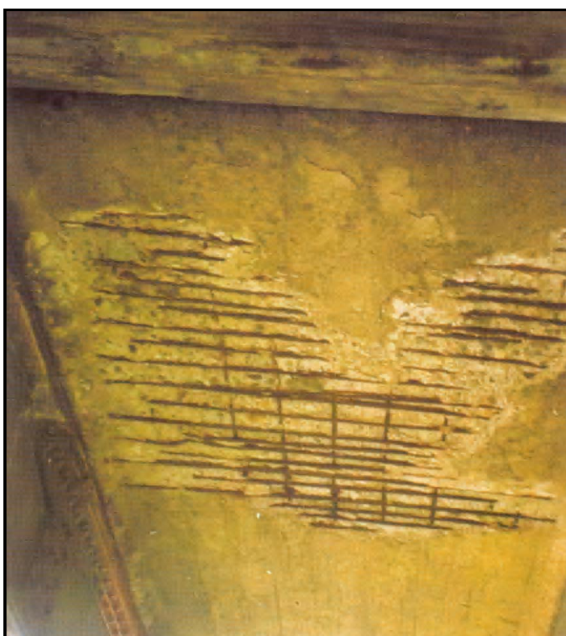
9.2-63. piemērs

Neatbilstošs pārklājums un sliktas kvalitātes betons izraisījis stiegrojuma nopietnu koroziju un betona atslāņošanos tilta klāja apakšdaļā. Stiegrojuma šķērsriezums būtiski samazinājies. Aprēķini liecina, ka nestspēja ievērojami samazinājusies.

Bojājuma tips: 209 Neatbilstoša/bojāta betona aizsargkārtā..
213 Betona elementa atslāņošanās.
214 Stiegrojuma korozija.

Samazināt maksimāli pieļaujamo asslodzi, līdz pabeidz mehānisko remontu.

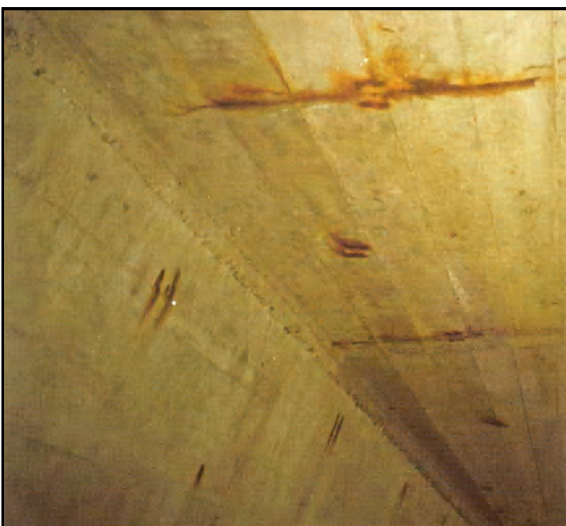
9.2.-64. piemērs

Stiegrojums un tērauda distanceri spārsienas apakšdaļā korodējuši neatbilstoša pārklājuma dēļ. Tilts ir 30 gadus vecs. Stiegrojuma šķērsriezums nav samazinājies.

Bojājuma tips: 209 Neatbilstoša/bojāta betona aizsargkārtā..
213 Betona elementa atslāņošanās.
214 Stiegrojuma korozija.

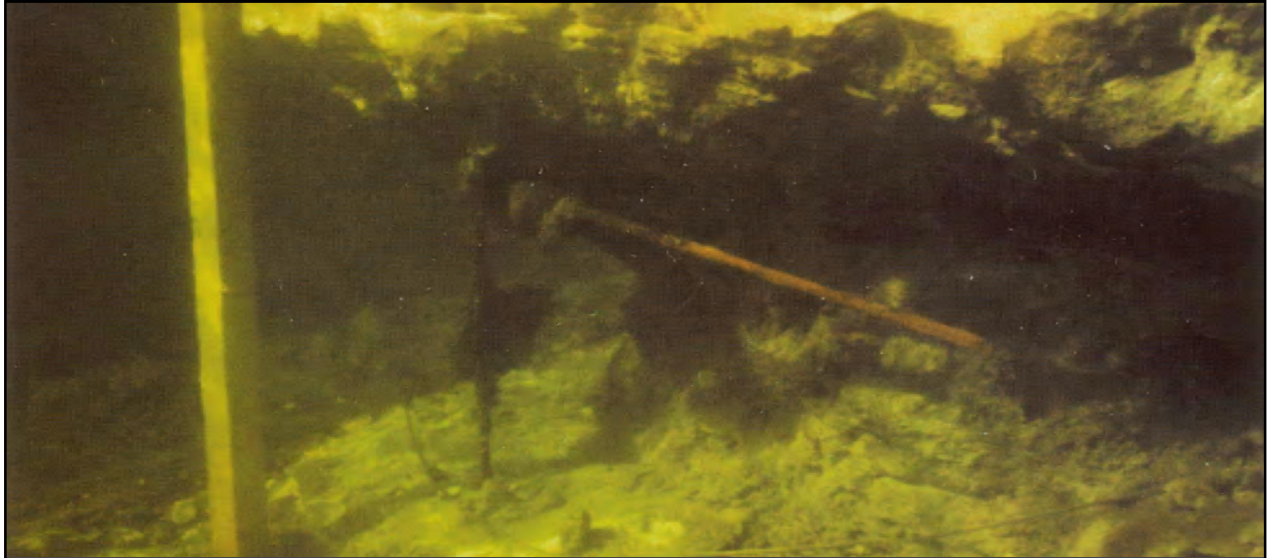
215 Izskalojums betona elementā

Izskalojums betonā rodas, betonējot zem ūdens. Iemesls varētu būt sūce veidošos. Laika gaitā saistviela pārvērtusies kaļķi vai materiāls kļuvis plastisks ar mazu nestspēju vai bez tās un ticis izskalots. Bojājuma tips Nr. 214 "Stiegrojuma korozija" var arī rasties kopā ar izskalojumu zem ūdens līmeņa. Tas var būt bīstami šajos pamatos, ja maksimāli izmanto konstrukcijas nestspēju.

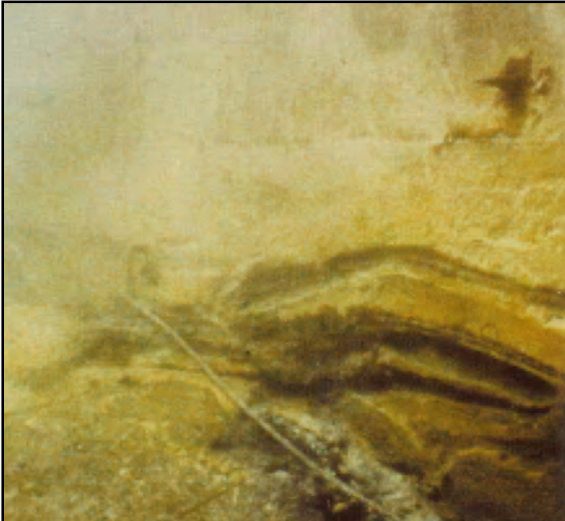
9.2.-65. piemērs

Mazi izskalojuma apgabali lielam pamata elementam.

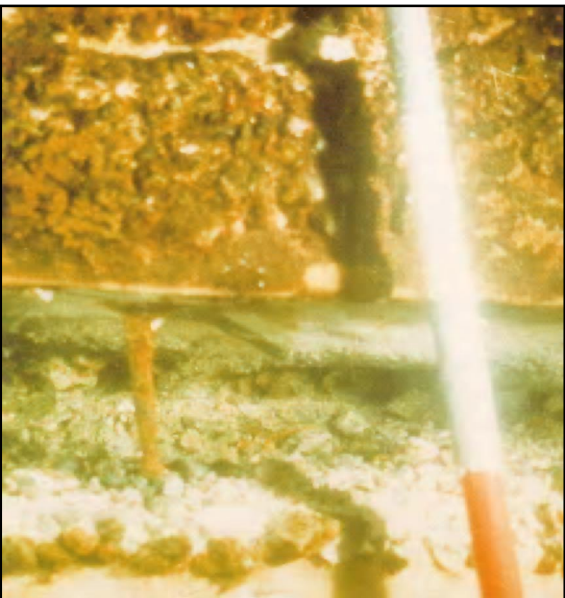
9.2.-66. piemērs

Samērā dziļi izskalojuma apgabali lielam pamata elementam.

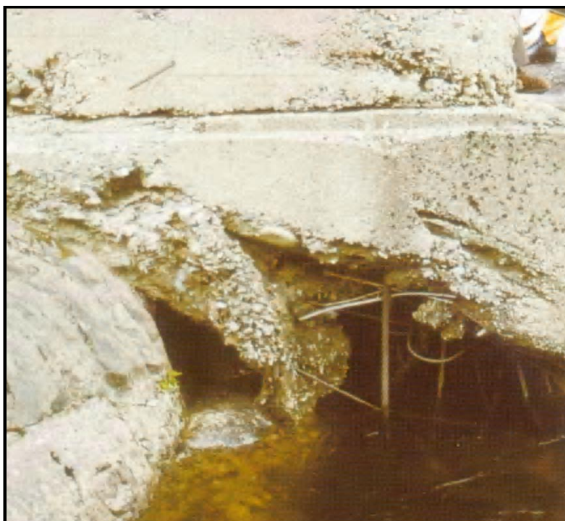
9.2.-67. piemērs

Izskalojumi pamata elementā mainīgā ūdens līmeņa zonā. Attiecas vienīgi uz maziem posmiem lielā pamata elementā.

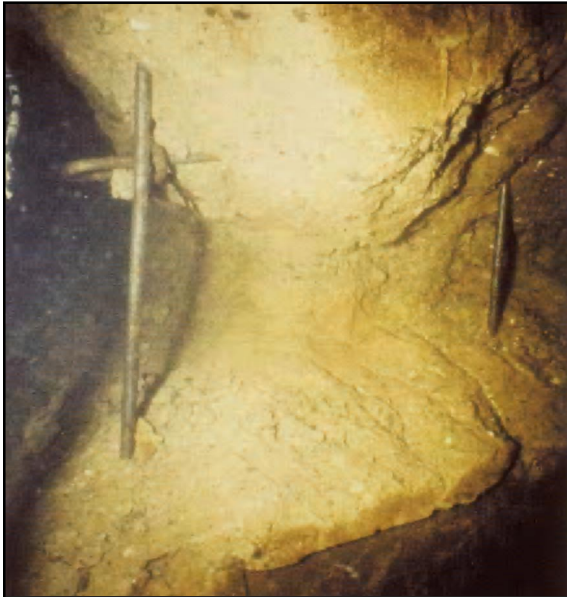
9.2.-68. piemērs

Plašs izskalojuma apgabals lielam pamata elementam.

Bojājuma tips: 215 Izskalojums betona elementā.

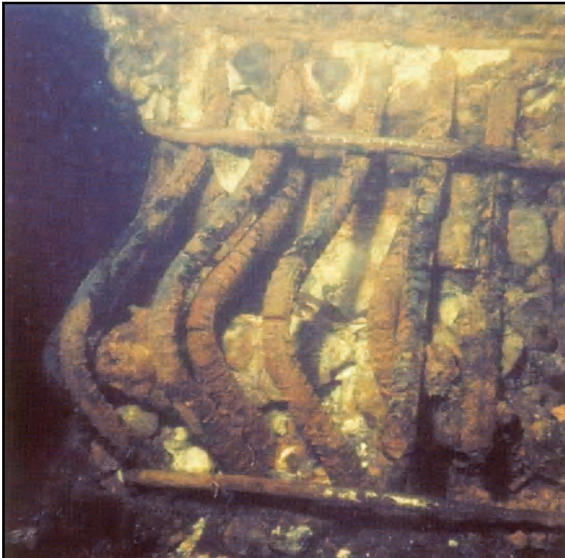
9.2.-69. piemērs

Nekvalitatīvs betonēšanas process izraisījis betona izskalojumu statā ($d = 50$ cm). Betons izskalots, un vertikālie stieģrojuma stieņi izliekti.

Bojājuma tips: 215 Izskalojums betona elementā.

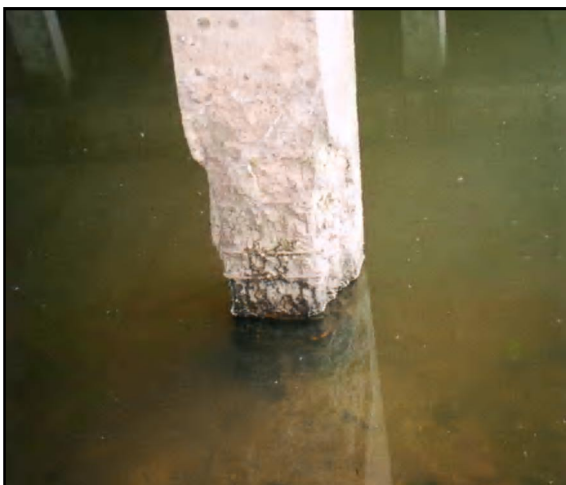
9.2.-70. piemērs

Vienam no diviem balsta statiem mainīgā ūdens līmeņa zonā ir nopietns izskalojums.

Bojājuma tips: 215 Izskalojums betona elementā.

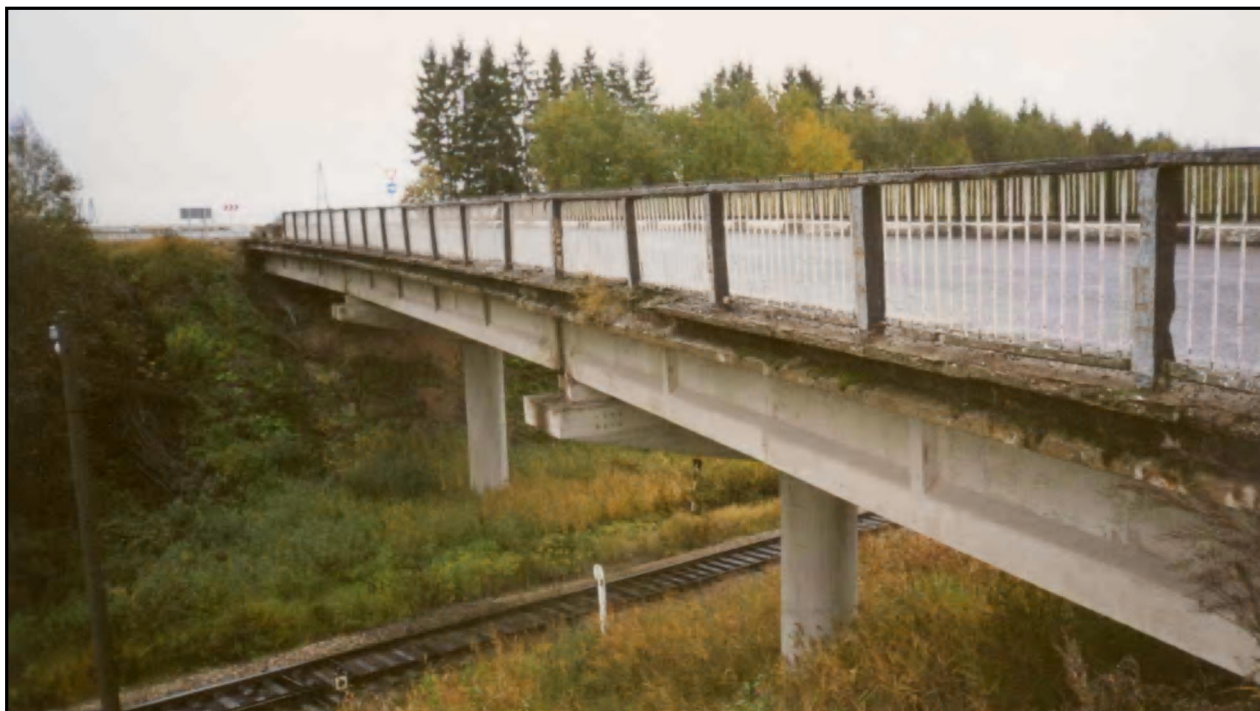
216 Betona elementa neatbilstoša tīrība

Neatbilstoša tīršana var izraisīt smiltis un neīrumu uzkrāšanos un mitruma ilgstošu saglabāšanos. Tas pats notiek, uzkrājoties sūnām, zālei un zariem. Tas var radīt tādas bojājuma tipus kā, piemēram, Nr. 210 "Betona sadēdēšana" un Nr. 214 "Stiegrojuma korozija".

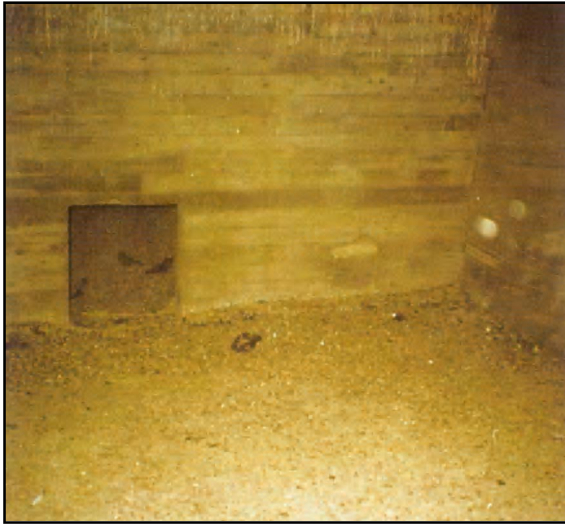
9.2.-71. piemērs

Liels apjoms baložu mēslu un beigti baloži kastveida sijas iekšpusē.

Bojājuma tips: 216 Betona elementa neatbilstoša tīrība.

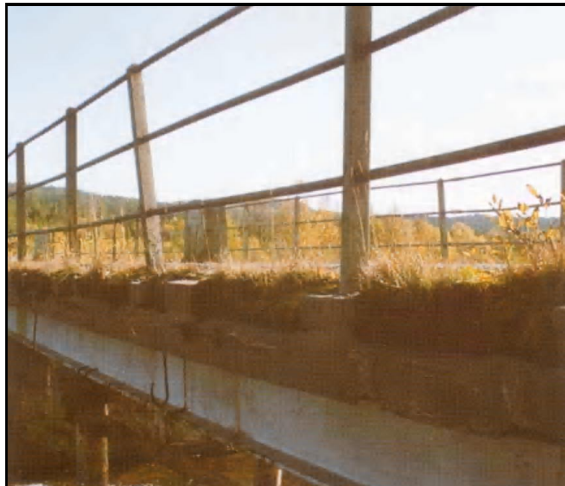
9.2.-72. piemērs

Neatbilstošas tīrīšanas dēļ tilta klāja malā aug zāle un krūmiņi.

Bojājuma tips: 216 Betona elementa neatbilstoša tīrība.

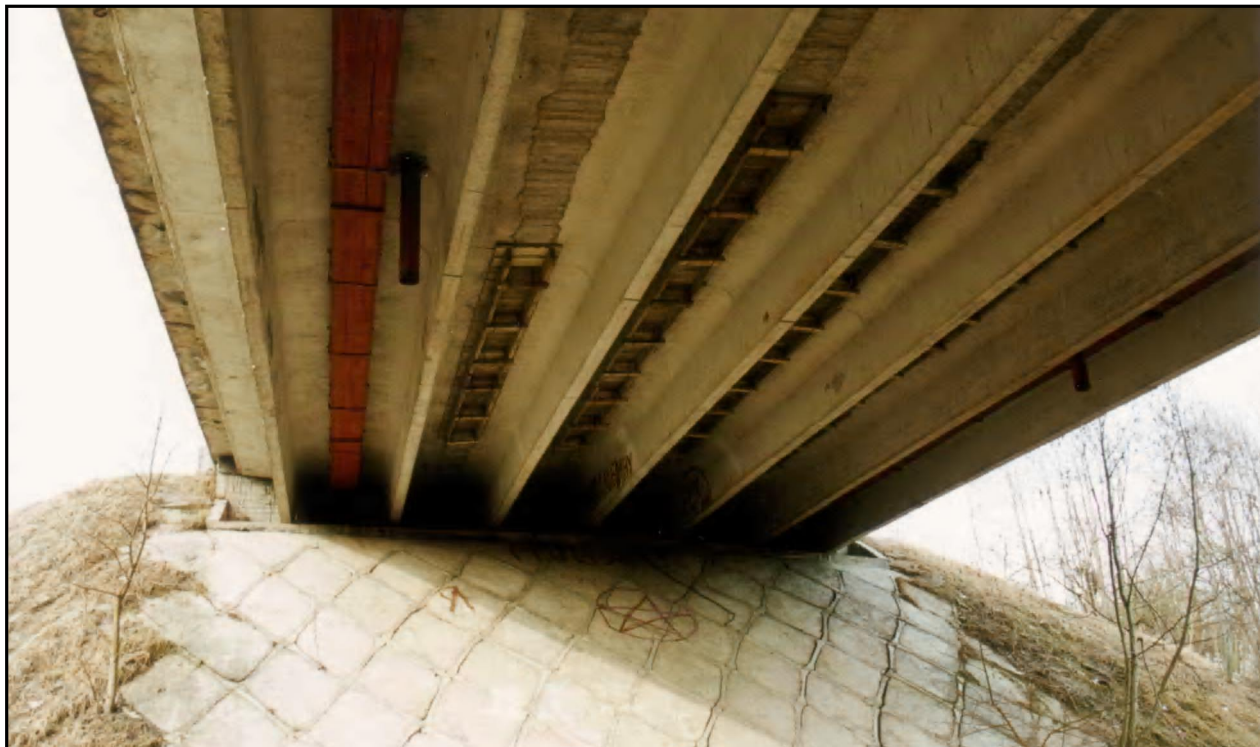
217 Neatbilstoša novākšana

Šis bojājuma tips ietver neatbilstošu novākšanu, pabeidzot būvdarbus, remontdarbus vai cita tipa darbus pie tilta.

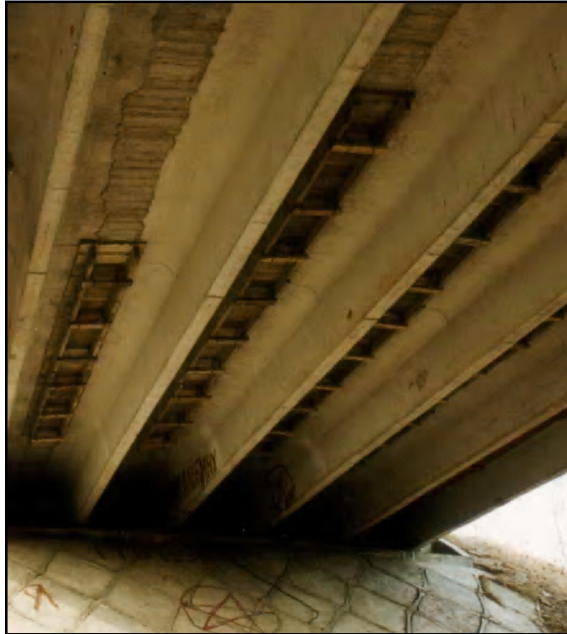
9.2.-73. piemērs

Neatbilstoša veidņu novākšana zem tilta klāja un šķērssijas.

Bojājuma tips: 217 Neatbilstoša novākšana.

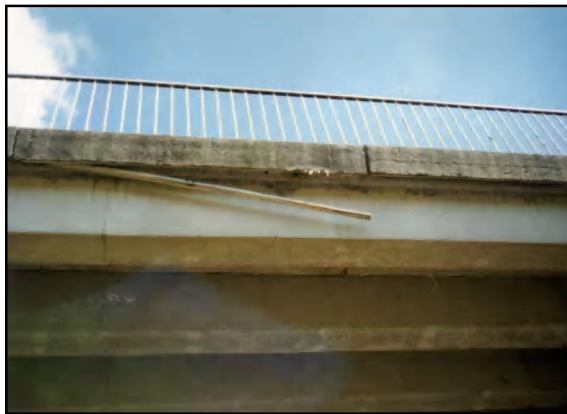
9.2.-74. piemērs

Pēc betonēšanas palikusi nenovākta lāseni veidojoša koka līste.

Bojājuma tips: 217 Neatbilstoša novākšana.

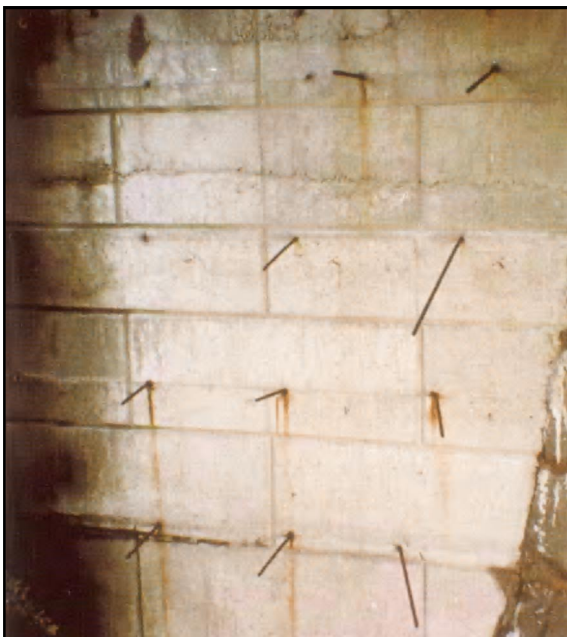
9.2.-75. piemērs

Gala balsta veidņu savilces pēc betonēšanas pabeigšanas palikušas nenovāktas. Gar šo tiltu iet cilvēki.

Bojājuma tips: 217 Neatbilstoša novākšana.

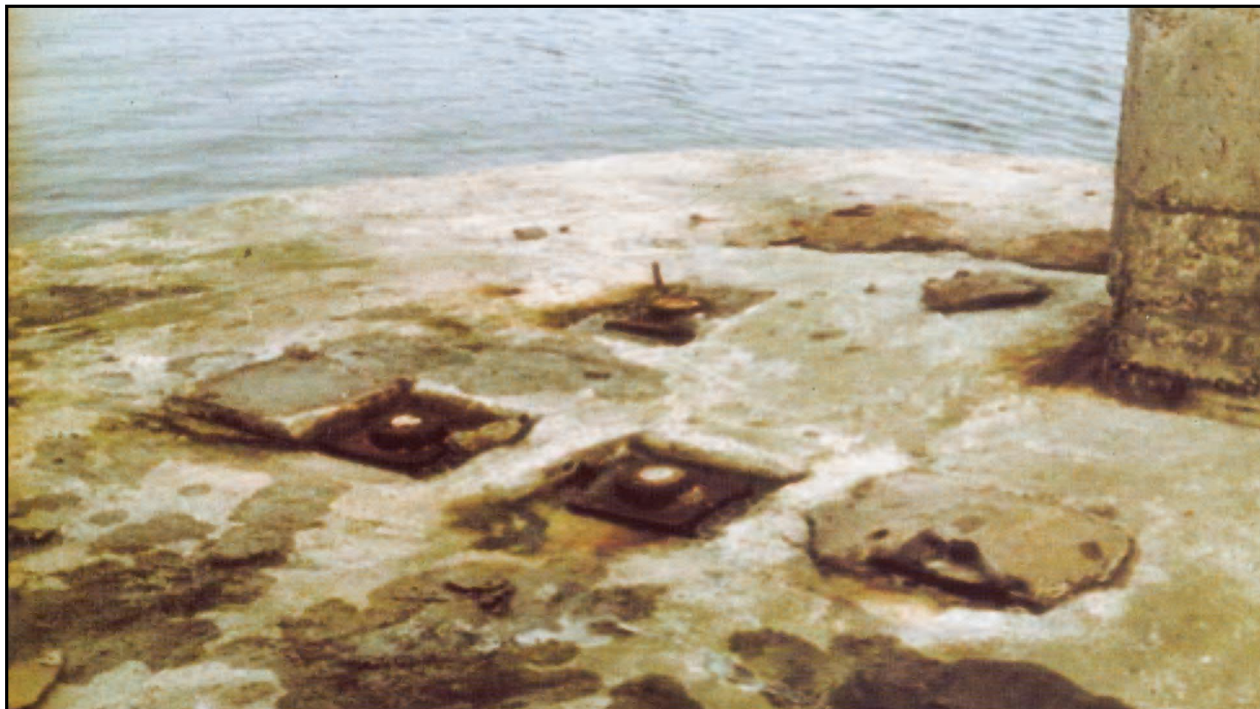
290 Citi betona elementu bojājumi

Šis bojājuma tips ietver jebkuru betona elementu bojājumu, kas nav ietverts iepriekšējos aprakstos. Visu, kas nav izdarīts saskaņā ar rasējumiem, specifikācijām, standartiem utt., var iekļaut šeit, piemēram, dobumu neatbilstošu noblīvēšanu pēc atveidņošanas vai sliktu/neatbilstošu noblīvējuma materiāla maisījumu lietošanu.

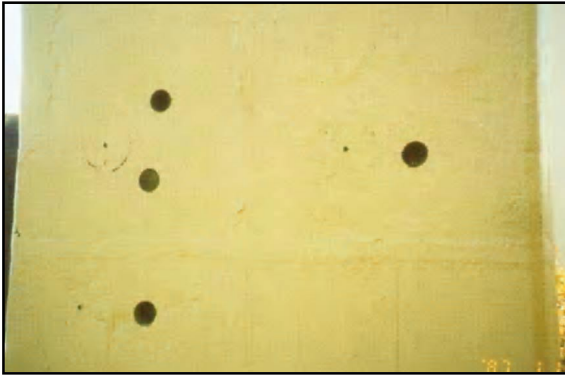
9.2.-76. piemērs

Pēc serdeņu izurbšanas caurumi nav aizpildīti.

Bojājuma tips: 290 Citi betona elementa bojājumi.
